Hytte  
Bleikmyrveien 213  
3533 Tyrstrand

**Boligens tekniske tilstand:**

Dato: 21/05/2024

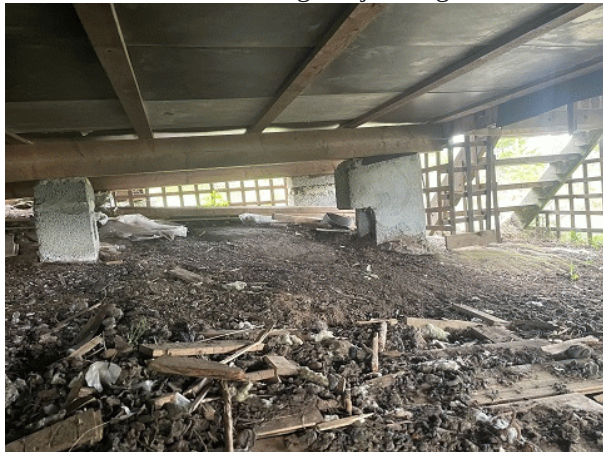
Det er påvist synlige skader og/eller skjevheter på fundamentet.

**FUNDAMENT:** Pilarfundamenter på rensket terreng/fjell. Det ble kun foretatt visuell inspeksjon av pilarfundamenter for å se etter tegn til større setninger/avvik. På bakgrunn av dette vurderes grunnforholdene å være stabile men det er noen setninger/skjevheter i fundamenter.

Bilde: Pilarfundamenter og trebjelkelag

**Merknader:** Følg med på endringer, setninger, hold området rent og ryddig, pass på at det ikke blir stående vann i lommer under hytta.

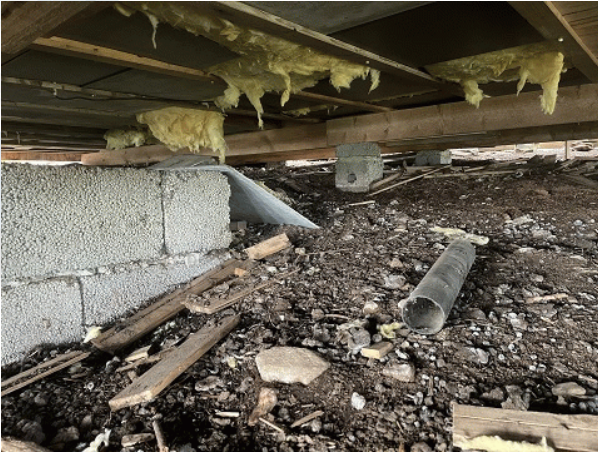
Hytta er fundamentert på pilarfundamenter, det er skader/mangler i stubbloft (kledning mellom bjelker som holder isolasjon på plass), isolasjon er i ferd med å falle ned, har falt ned i flere fakk og det anbefales tiltak med utbedring av dette. Skadene fører til at bjelkelaget er mindre beskyttet for påvirkning utenfra, samt at man ikke har isolasjon mot kald sone og dette fører til kaldt gulv vinterstid. Det anbefales å sjekke ut og foreta utbedringer.

Det antas at en del av stubbloft har plater av eternitt og kan kreve spesielle tiltak. Eternitt inneholder asbest. Hvis det oppstår asbeststøv er dette helseskadelig å puste inn og kan blant annet være kreftfremkallende.

Bilde: Stubbloft med mangler.

**Merknader:** Det er viktig med grundige undersøkelser og gjennomføring av tiltak med lokale utbedringer i områder som har skader/mangler.

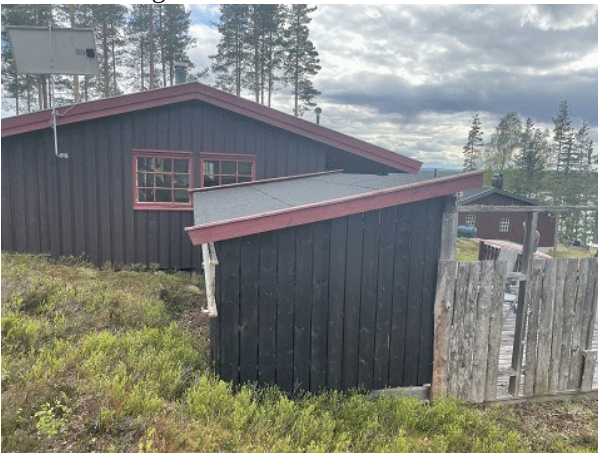
Fall fra grunnmur vurderes ikke som tilstrekkelig.

Bilde: Terreng mot nord

**Merknader:** Følg med på vannansamlinger, gjør tiltak for å lede bort vann, fra takrenner eller andre ting som fører til fuktpåkjenning. Overflatevann skal hurtigst mulig vekk for å unngå unødige fuktbelastninger på konstruksjonen.

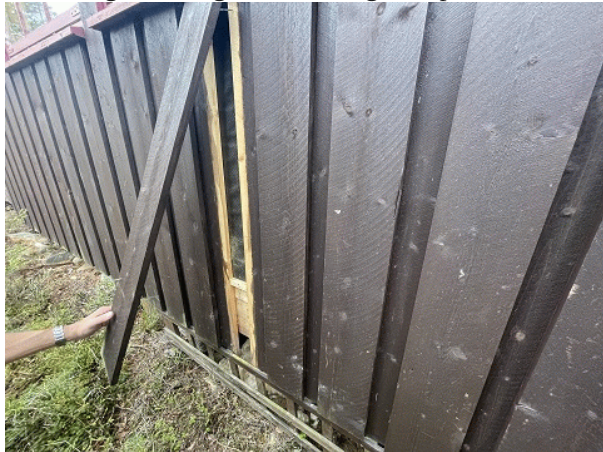
**KLEDNING:** Utvendig kledning trepanel beiset. Det er ikke synlig luftespalte i nedre kant av utvendig, det er lite eller ingen luftespalte bak ytterkledning. Panel er montert direkte på vindsperre vanlig for byggeår. Manglende lufting gir økt risiko for fuktskader i konstruksjon/kledning. Vindsperre på vegg er ikke ført ned forbi kantbjelke, dette fører til mindre beskyttelse og dårligere tetting. Panel er ikke skrånkjært med dryppkant i nedkant. Bod og vegg mot vest har kledning som kan være av nyere dato, byttet ut i senere tid.

Bilde: Ingen lufting bak kledning, vinsperre avslutte mot bjelke.

**Merknader:** Følg med og inspiser kledning jevnlig, se etter skader/sprekker eller deformasjoner eller endringer, tegn til fukt, behov for vedlikehold. Buler og bobler som kan være tegn på fukt og råteskade. Kjenn og se i underkant av kledning om det er malt, tørt og fast. Ved stående kledning er det optimalt at det er en dryppkant på bordet (skrånkjært). -Det anbefales generelt å unngå vegetasjon tett inntil husveggen.

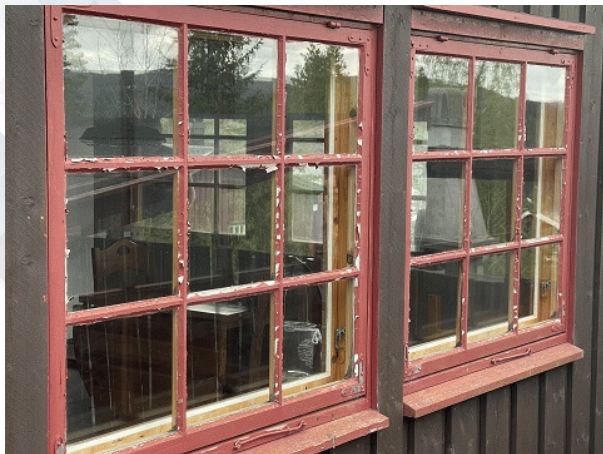
Det er påvist avvik ved beslag, vannbord, omramming, karm eller ytre tetting.

Bilde: Vinduer nordvegg.

**Merknader:** Inspiser vinduer/dører en gang pr år og funksjonstest, se etter fuktmerker/skader. Kontroller vann brett, omramming over og under vinduer/dører for skader.

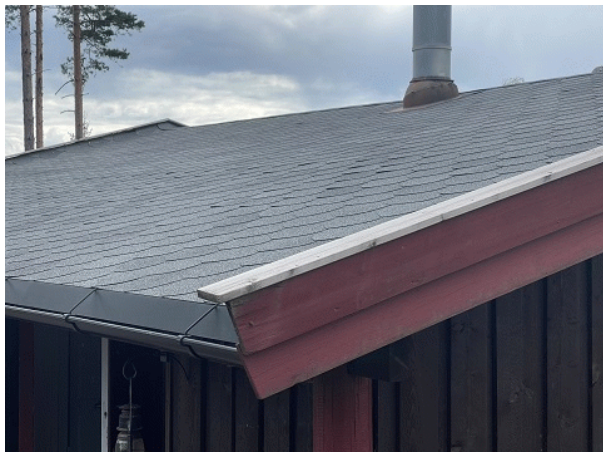
**TAKTEKKING:** Takshingel fremstår i god stand, fra bakkeplan. Det ble ikke avdekket skader eller svekkelser ved tekkingen som kan ha negativ innvirkning på bygningen. Noe mose registrert og slitasje på overflater til deler av tekking. Normal slitasje, behov for ettersyn og vedlikehold jevnlig. Man ser at det er lagt ny shingel etter byggeår, alder ukjent. Det bemerkes at det er fuktmerker ved pipe se også pnkt 4.2 Undertak.

Bilde: Taksider øst

**Merknader:** Oppfølging og ettersyn anbefales og tiltak kan bli aktuelt i nærmeste fremtid, med utgangspunkt i normal levetid. Taket bør inspiseres 1 gang pr år for å følge med på utviklingen i årene fremover. Følg med på og inspiser tak, se etter skader på elementer, se etter tegn til lekkasjer spesielt ved pipe/gjennomføringer.

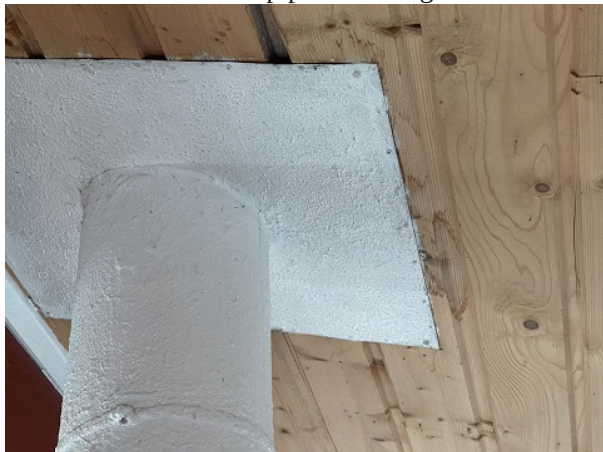
**PIPE:** Høyden på pipe ble visuelt undersøkt fra bakkeplan. Det kan se ut til at pipen har en høyde på mer enn 80 cm over taktekking. Pipe rund stålpipen med fotbeslag over tak. Pipe og ildsteder er opplyst å fungere tilfredsstillende. Det er mindre fukt skjolder i undertak dette kan være tegn til liten lekkasje/kondens ved pipe, ingen synlig lekkasje på befaringsdagen.

Bilde: Fuktmerker ved pipe innvendig.

**Merknader:** Inspiser/følg med på endringer tak med kantavslutninger/omramming, se etter skader på elementer, tegn til lekkasjer i renneskjøter, sammenføyninger, endelokk og på loft/loftsrom og spesielt ved pipe/gjennomføringer. Fjern mose og annet bønn fra tak, vedlikeholdsbehovet blir større med alderen.

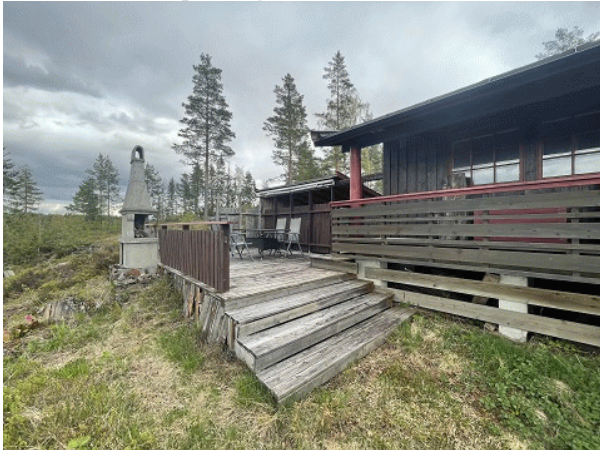
Det er påvist skader, slik som avskalling, deformasjoner, riss, sprekker, råteskader og/eller rust på overflater.

Bilde: Veranda/platting mot nordvest.

**Merknader:** Terrasser er en værutsatt bygningsdel, jevnlig vedlikehold og ettersyn anbefales.

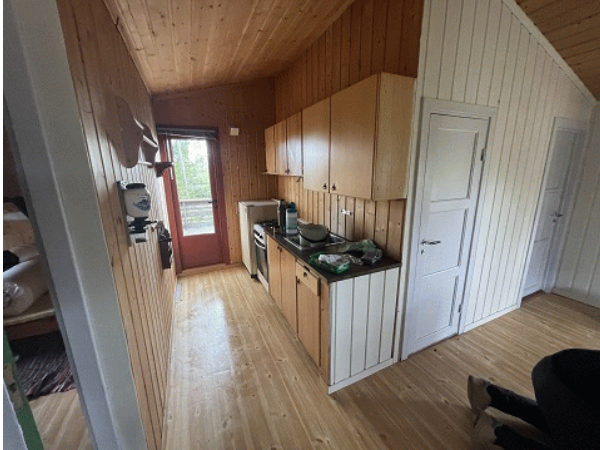
OVERFLATER: Det er skade i gulvbelegg ved delevegg, ukjent årsak.

**Merknader:** Bilde: Enkel innredning.

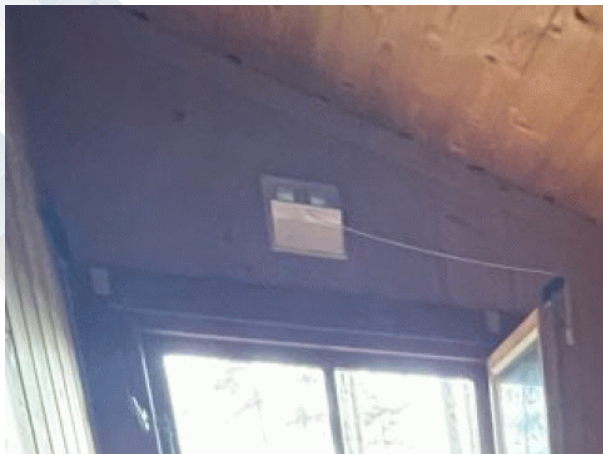
Bilde: Enkle klaffeventiler over vindu soverom.

| | TG2 Mangelfull ventilasjon i forhold til Bruksbelastning, eller luftmengde vurdert å være for liten. Ytterligere undersøkelser/ tiltak anbefales utført av fagmann. |

**Merknader:** Viktig å merke seg at dagen krav til luftutskifting normalt sett ikke tilfredsstilles i eldre boliger/hytter. Nye krav/anbefalinger sier at bygninger skal ha ventilasjon som sikrer tilfredsstillende luftkvalitet ved at ventilasjonen er tilpasset rommenes utforming, forutsatte bruk/forurensing og fuktbelastning.
