**VOLKSWAGEN CADDY MAXI 150 HK AUTOMAT 4X4**
**TESTDATO: 04.04.2024**
**KODE: 1383816**

<b>YF13020</b>	<b>59 176 KM</b>	<b>02.02.2018</b> Førstegang registrert	<b>Diesel</b>
----------------	------------------	--	---------------

NBF Tilstandsrapport er utarbeidet av Norges Bilbransjeforbund og Forbrukerrådet.

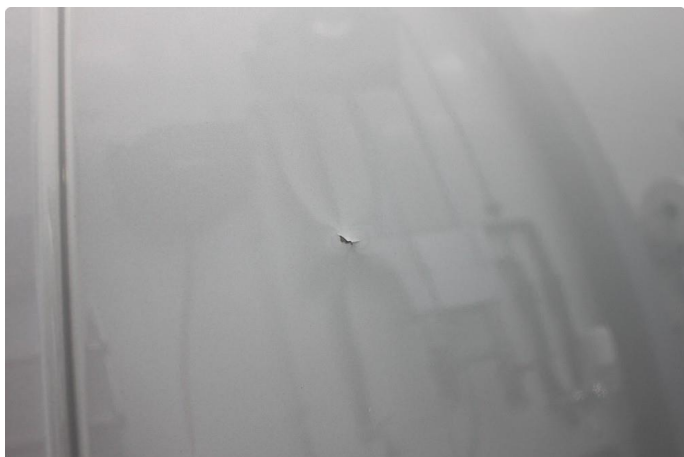
1.1 En del små utoverbulker på alle panel i varerom, ikke uvanlig på denne type bil.

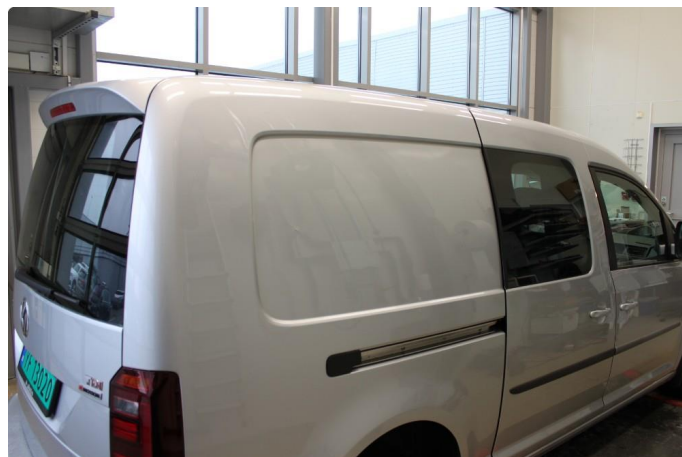
1.1 En del små utoverbulker på alle panel i varerom, ikke uvanlig på denne type bil.

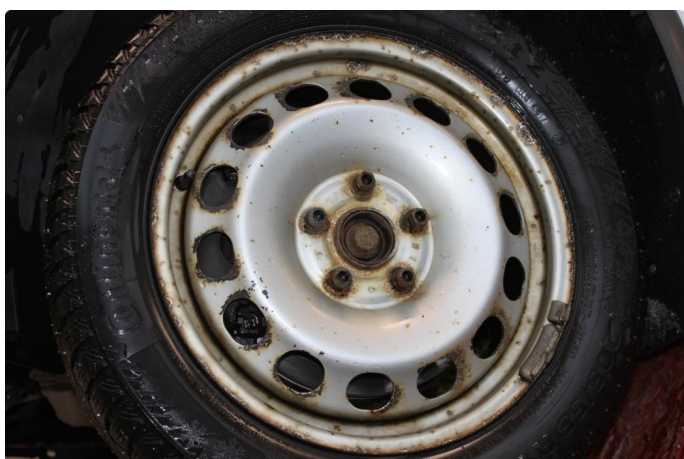
1.3 Mye oksidering på vinterfelgene

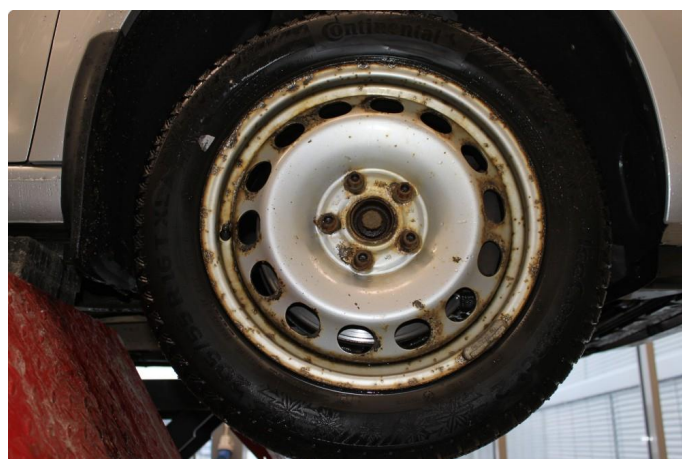
1.3 Mye oksidering på vinterfelgene

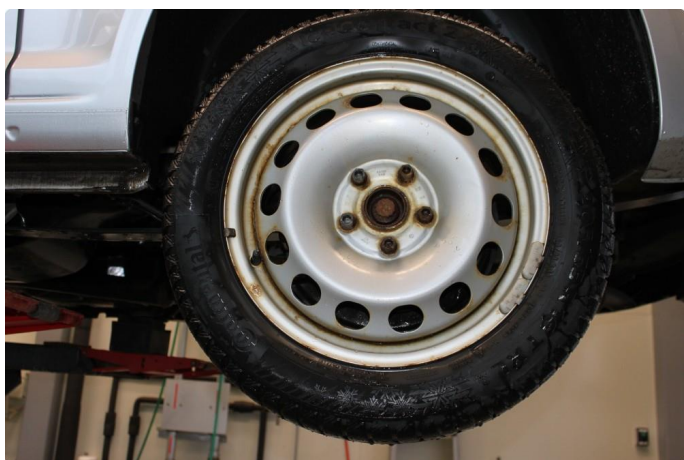
1.3 Mye oksidering på vinterfelgene

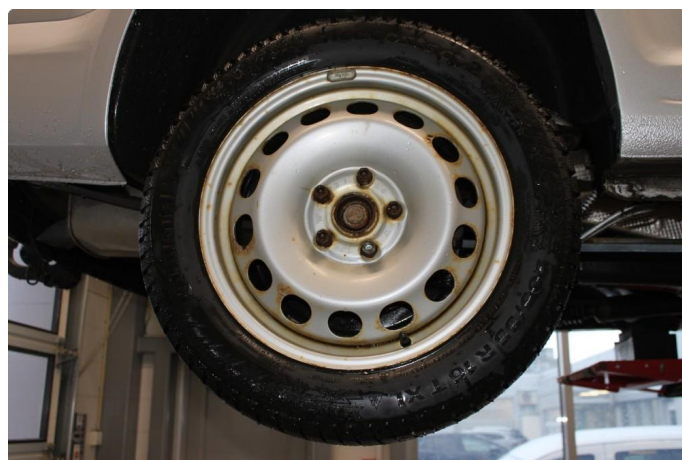
1.3 Mye oksidering på vinterfelgene
