FIAT 500 69 HK MANUELL FORHJULSDRIFT
TESTDATO: 26.04.2024
KODE: 1401487

RK51473	123 148 KM	30.04.2011 Førstegang registrert	Bensin
----------------	-------------------	--	---------------

NBF Tilstandsrapport er utarbeidet av Norges Bilbransjeforbund og Forbrukerrådet.

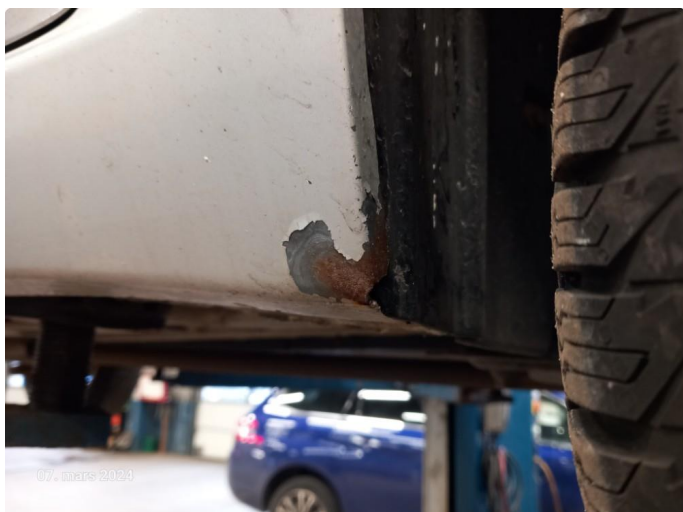
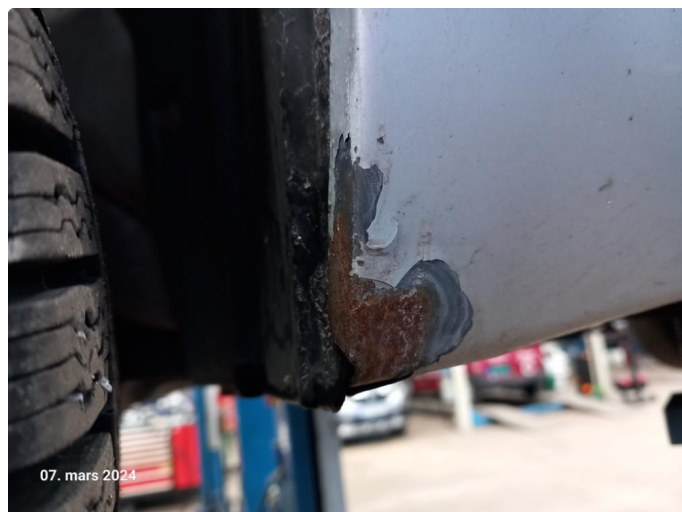
1.1 Lakk flasser

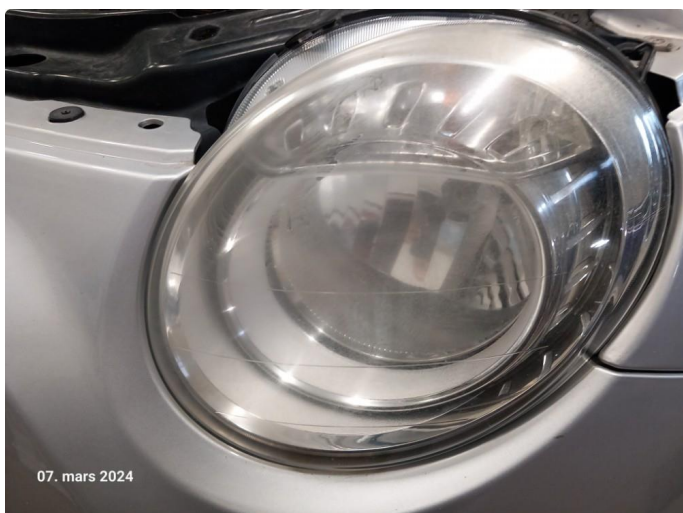
2.1 Matte lykteglass

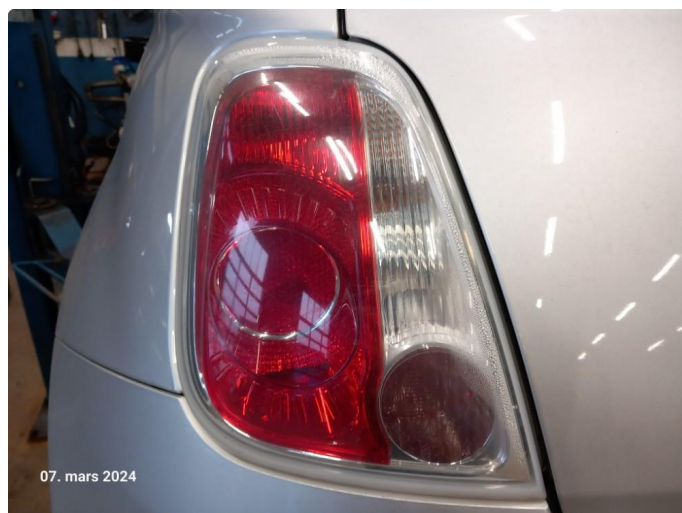
2.2 Noe dugg/fukt

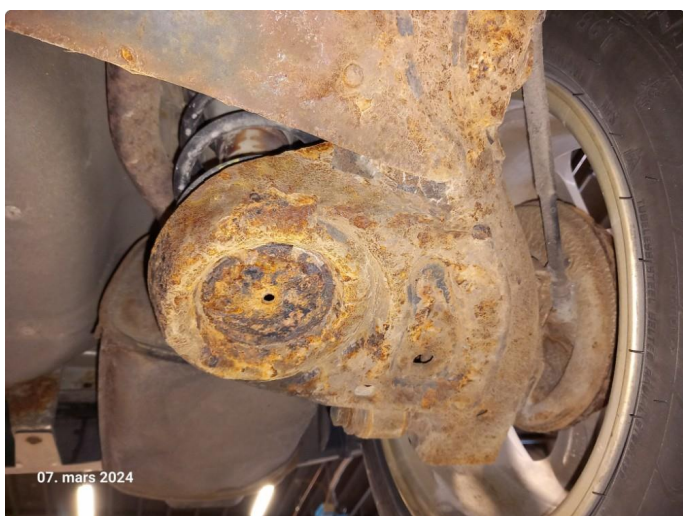
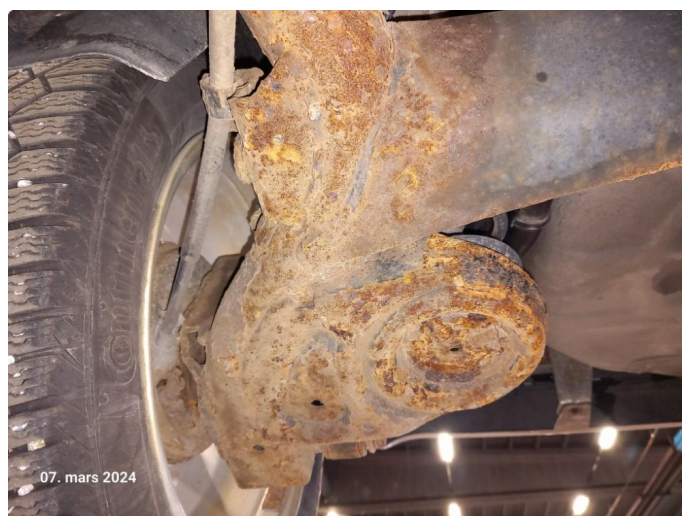
4.1 Overflaterust på bakaksel

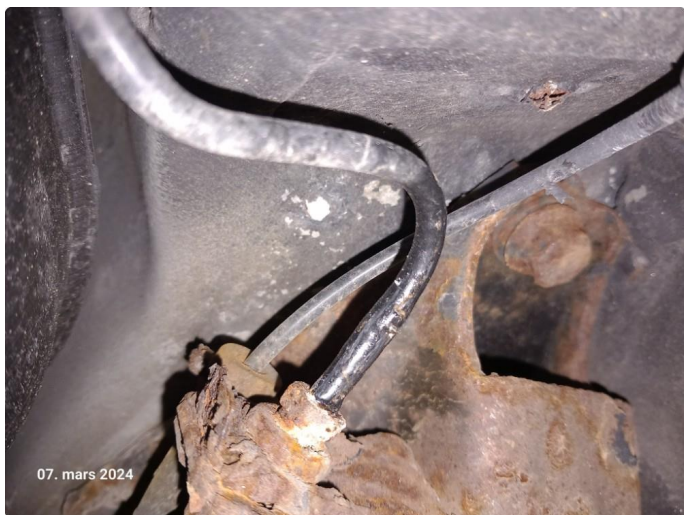
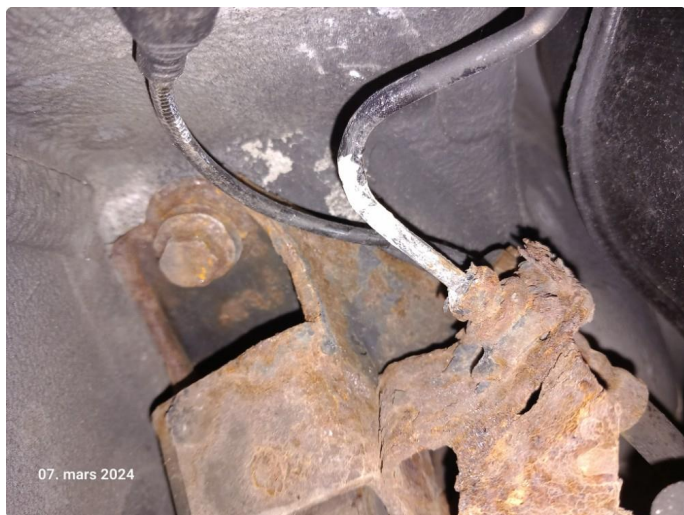
5.1 Overflaterust
