NAF Bruktbiltest

Testdato
30.04.2024

Bilmerke	Land Rover	Motorstørrelse	1997 cm ³
Modell	Range Rover	Motoreffekt	221 kW
Type	LG	Aksler i drift	2
Registreringsnr.	BU12599	Drivstofftype	Bensin
Understellsnr.	SALGA2BY8KA541538	Kjøretøygruppe	101
Km.stand.	57213	Bruktimportert	Ja
Farge	Svart	Registreringsår	2019
		Registrert første gang	09.01.2019

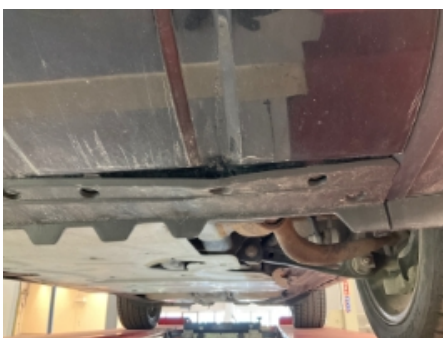
22. Underside

Ref.Id	Opplysning	Resultat	Beskrivelse
10.3	Bremsevæsknivå	Bremsevæskebeholder ikke tilgjengelig for kontroll	
14.6	Bremsekraftforsterker	* Ikke tilgjengelig for kontroll	
23.4	Full systemskann	Det finnes feilkoder, se rapport	
23.6		Etter avtale med kunde er feilkode/r slettet, feilsøking må påregnes dersom feilkode dukker opp igjen	
43.8	Mellomaksel	Ikke tilgjengelig for kontroll	
57.6	Batteri ytre tilstand	* Ikke tilgjengelig for kontroll	
58.11	Tilstand 12 volt batteri	* Ikke tilgjengelig for kontroll	
81.9	Frontrute	Noe steinsprut	
86.17	Lakk / karosseri utvendig	Diverse småbulker/lakkriper	
87.13	Utvendig speil	* Speilvarme er automatisk ikke funksjons prøvd	
88.15	Underside	* Løst deksel foran

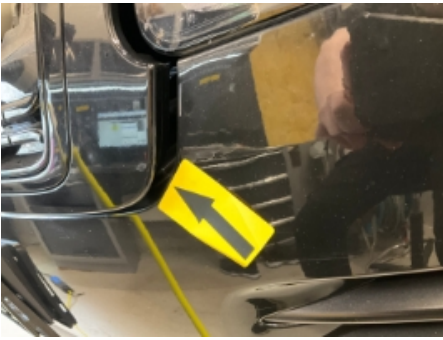
25. Lakk / karosseri utvendig

Ref.Id	Repareres	Resultat	Beskrivelse
4.1	Service/ Dokum.	Serviceokumentasjon mangler	
9.8	Bremsevirkning	Vesentlig pulserende bremsevirkning:	Venstre foran, Høyre foran
62.2	Ladekabel elbil/hybrid	Ladekabel mangler	
67.17	Ekstra hjulsett	Ekstra hjulsett mangler	
69.6	Reservehjul / dekkreparasjonssett	Dekkreparasjonssett, holdbarhetsdato har utløpt	
86.2	Lakk / karosseri utvendig	Lakkriper:	Høyre bakdør, Støtfanger foran, Høyre bakskjerm
86.3		Skadet:	Høyre bakskjerm, Høyre bakdør
86.5		Pyntelist løs, skadet eller mangler:	Støtfanger foran
104.2	Varseltrekant	Mangler.
