**VOLKSWAGEN TRANSPORTER 150 HK AUTOMAT 4X4**
**TESTDATO: 02.05.2024**
**KODE: 1405493**

| <b>KU10426</b> | <b>50 600 KM</b> | <b>20.07.2020</b><br>Førstegang registrert | <b>Diesel</b> |

NBF Tilstandsrapport er utarbeidet av Norges Bilbransjeforbund og Forbrukerrådet.

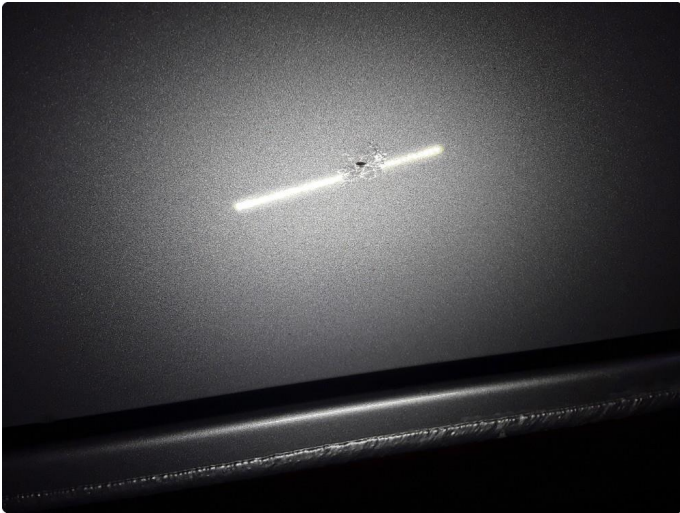
| Punkt | Beskrivelse | Plassering |
|---|--|---|
| 1.2 Dører | steinsprut med korrosjon venstre skyvedør. | venstre bak |

1.2 Steinsprut med korrosjon venstre skyvedør.

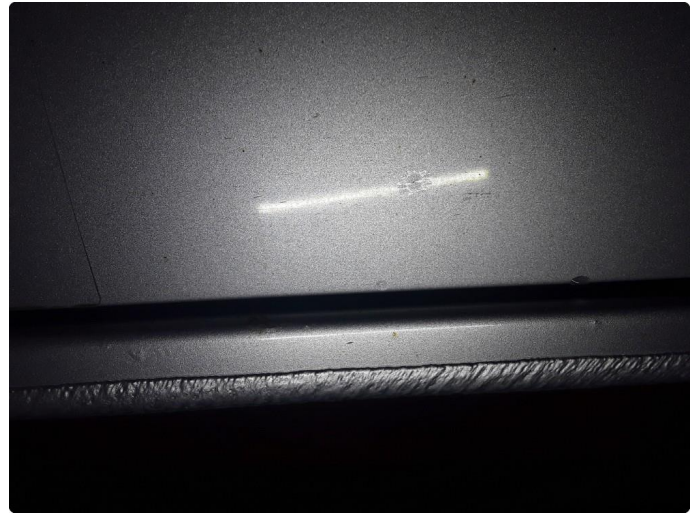
1.2 Steinsprut med korrosjon venstre skyvedør.

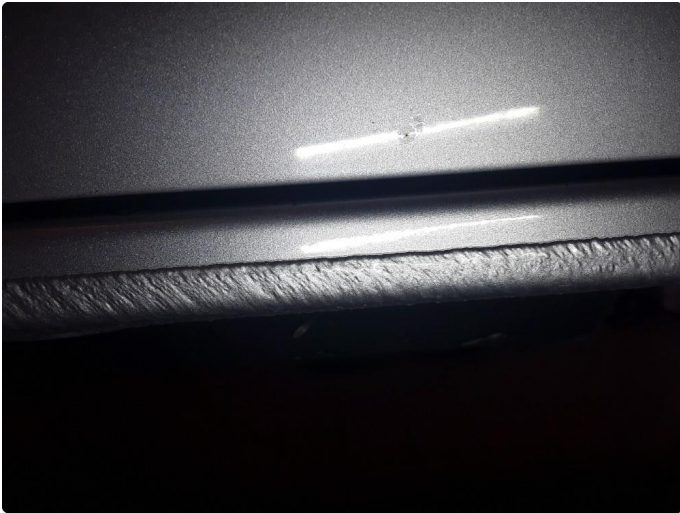
| Punkt | Beskrivelse | Plassering |
|---|--|---|
| 1.3 Dører | steinsprut med korrosjon høyre skyvedør. | høyre bak |

1.3 Steinsprut med korrosjon høyre skyvedør.

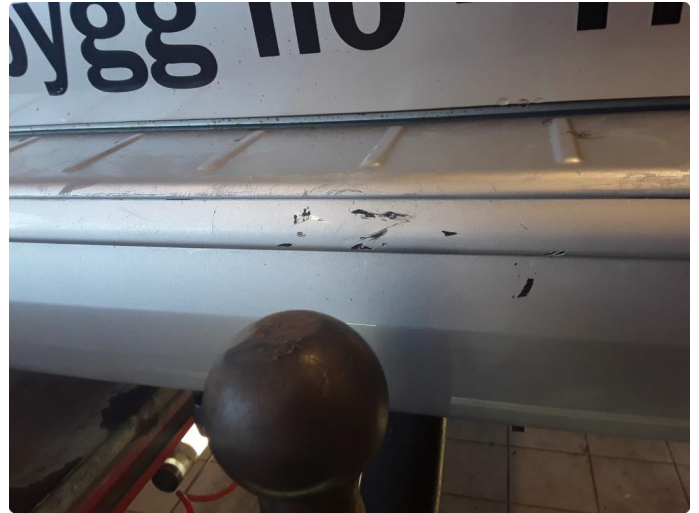
| Punkt | Beskrivelse | Plassering |
|---|--|---|
| 1.4 Støtfanger | Noen sår og riper på støtfanger bak. | bak |

1.4 Noen sår og riper på støtfanger bak.

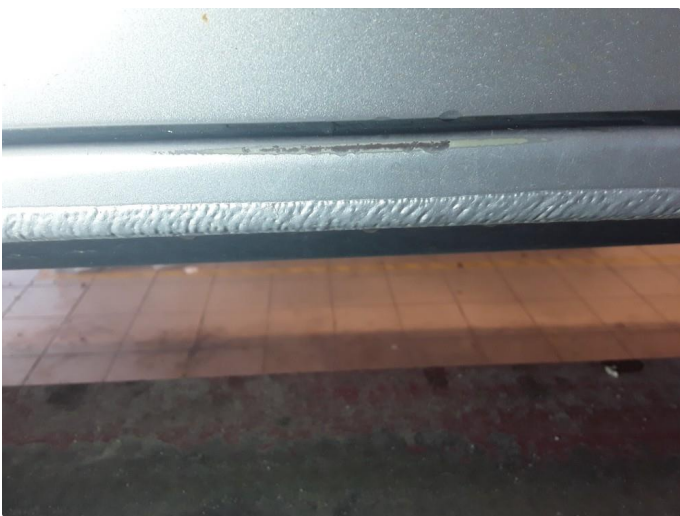
| Punkt | Beskrivelse | Plassering |
|---|--|---|
| 1.5 Kanal | Noe slitt innsteg venstre foran. | venstre foran |

1.5 Noe slitt innsteg venstre foran.

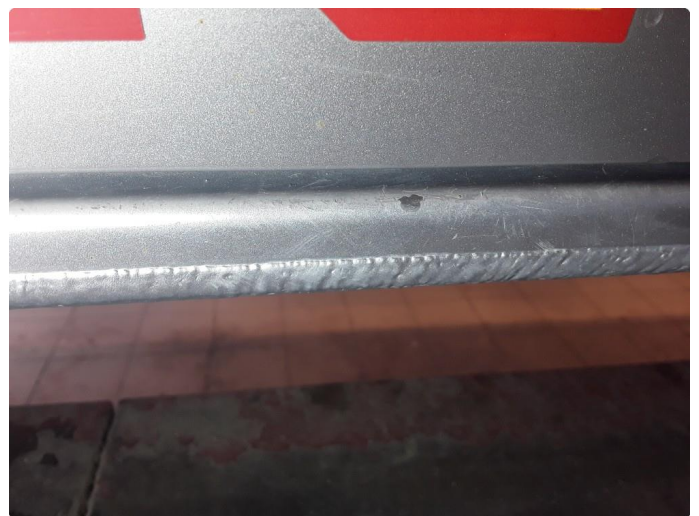
1.5 Noe slitt innsteg venstre foran.
