# NAF Bruktbiltest

**Testdato**  
19.04.2024

<b>Bilmerke</b>	Audi	<b>Motorstørrelse</b>	2967 cm <sup>3</sup>
<b>Modell</b>	A6	<b>Motoreffekt</b>	150 kW
<b>Type</b>	4G	<b>Aksler i drift</b>	2
<b>Registreringsnr.</b>	RK57076	<b>Drivstofftype</b>	Diesel
<b>Understellsnr.</b>	WAUZZZ4G6CN102710	<b>Kjøretøygruppe</b>	101
<b>Km.stand.</b>	219159	<b>Bruktimportert</b>	Ja
<b>Farge</b>	Svart	<b>Registreringsår</b>	2012
		<b>Registrert første gang</b>	12.01.2012

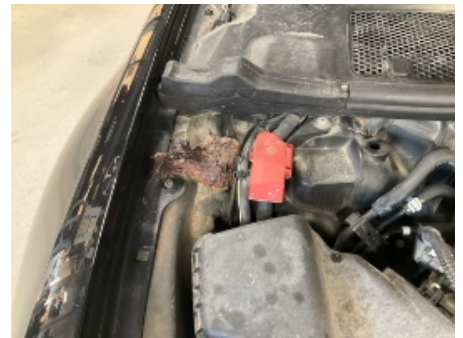
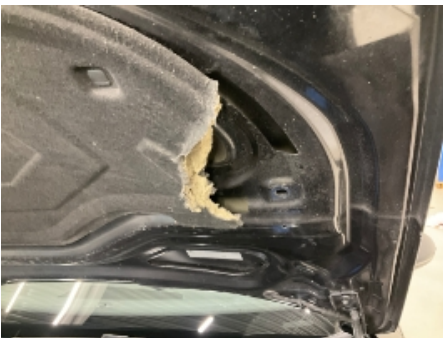
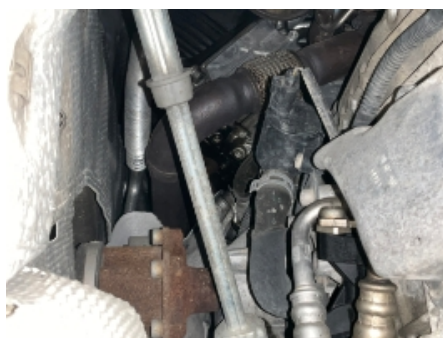
18. Utvendig tilstand motor

9.8	Bremsevirkning	Vesentlig pulserende bremsevirkning:	Høyre foran
17.1	Lys	Virker ikke:	Tåkebaklys, Venstre baklys
28.1	Utvendig tilstand motor	Oljlekkasje på motor - rengjør før nærmere kontroll

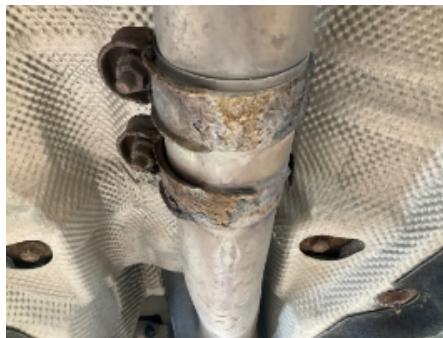
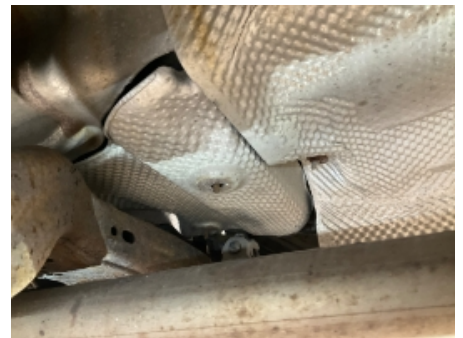
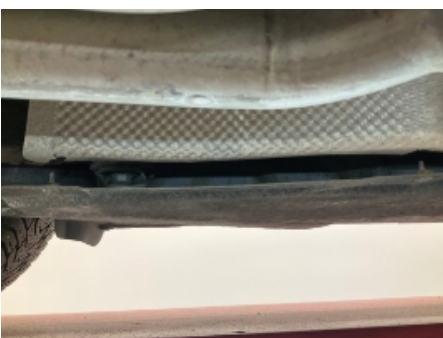
20. Eksosanlegg

30.2	Kjølevæske	Lavt væsknivå	
33.6	Eksosanlegg	Løst varmedeksel:	Bakre eksospotte, Midtre eksosrør
33.9		Mangelfullt oppheng:	Midtre eksosrør
45.17	Instrumenter	* Park sensor bak fungerer ikke

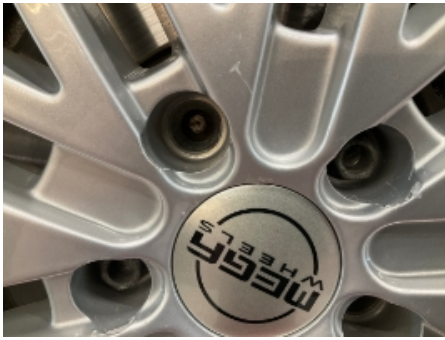
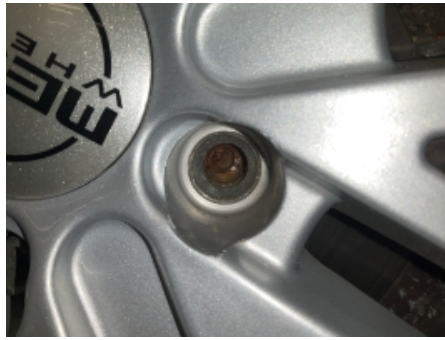
25. Felg

52.1	Lyktespyler / Visker	Spyler virker ikke:	Venstre side, Høyre side
66.4	Felg	Mangler hjulbolt / mutter:	Høyre bak
66.9		* 2 hjulbolter er knekt HB	
67.7	Ekstra hjulsett	Mønsterdybde under 1,6mm for sommerdekk og 3,0mm for vinterdekk:	4 dekk

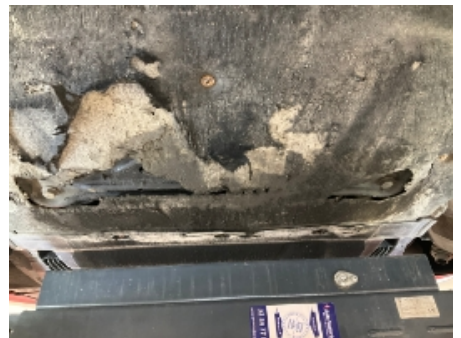
33. Underside

88.2	Underside	Skadet/løst plastdeksel:	Midten foran
