**TOYOTA PROACE 122 HK AUTOMAT FORHJULSDRIFT**
**TESTDATO: 04.05.2024**
**KODE: 1407119**

<b>FT68848</b>

NBF Tilstandsrapport er utarbeidet av Norges Bilbransjeforbund og Forbrukerrådet.

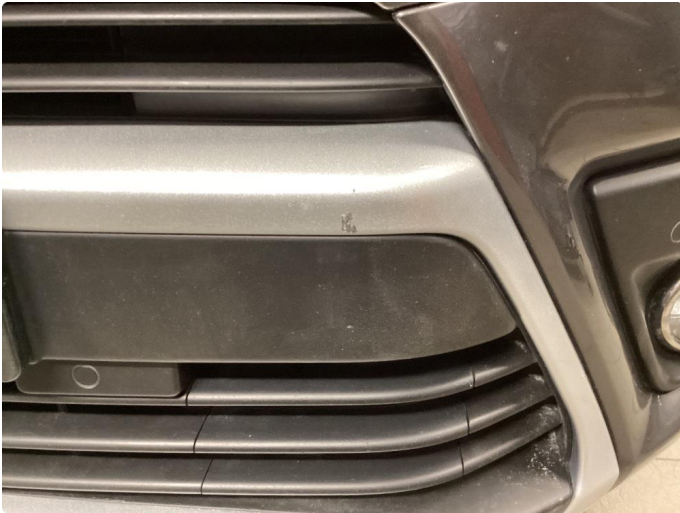
1.1 Ripe(r)

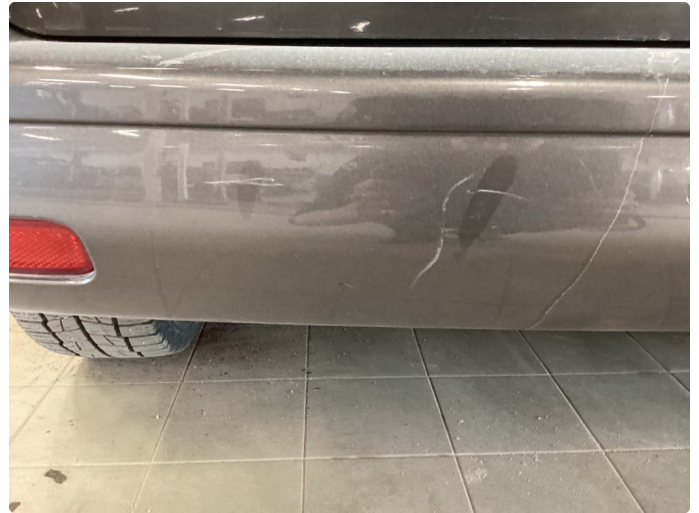
1.2 Ripe(r)
