EK79939 - 2018 Nissan Kombi (5-dørs)

GENERELL BESKRIVELSE

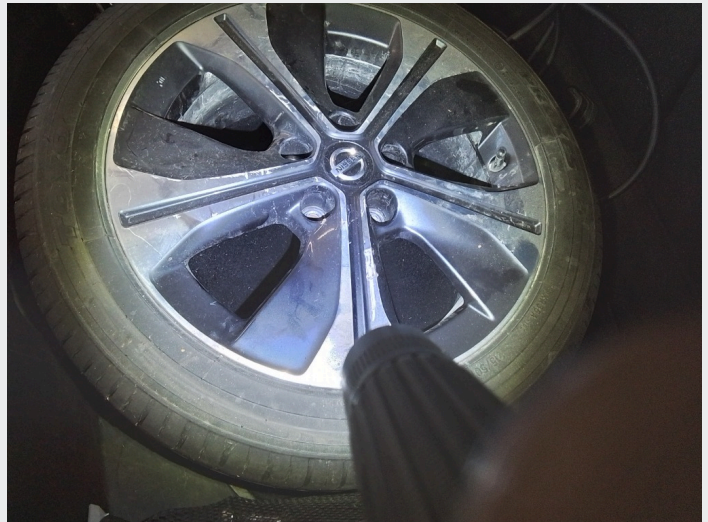
2.18 Kantkjørt på sommerfelger
