**FORD TRANSIT CONNECT 75 HK MANUELL
FORHJULSDRIFT**
TESTDATO: 07.05.2024
KODE: 1409099

YT71422

CHASSISNR: WF0RXXWPGRFK16606	BRUKTIMPORT: Nei
KJØRETØY: Varebil	FRIST FOR PKK: 28.02.2025

NBF Tilstandsrapport er utarbeidet av Norges Bilbransjeforbund og Forbrukerrådet.

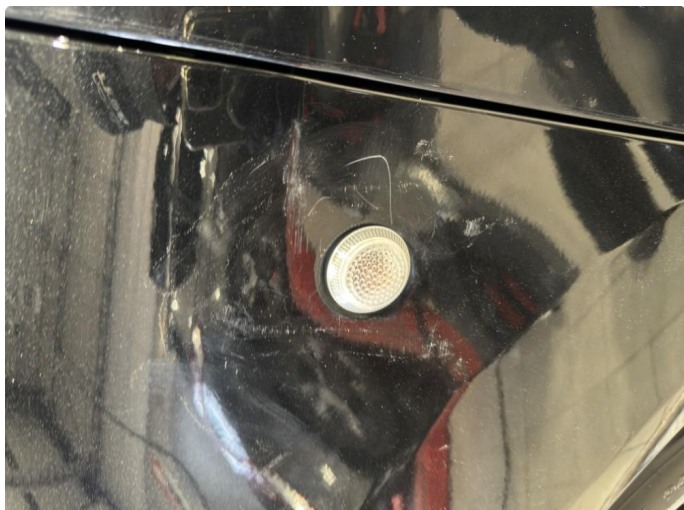
1.1 Ok i forhold til alder, mindre riper og steinsprang på karrosseri,

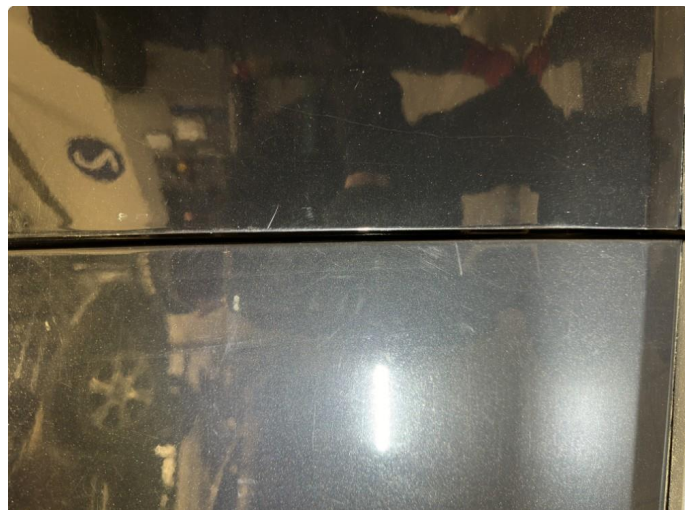
1.1 Ok i forhold til alder, mindre riper og steinsprang på karrosseri,

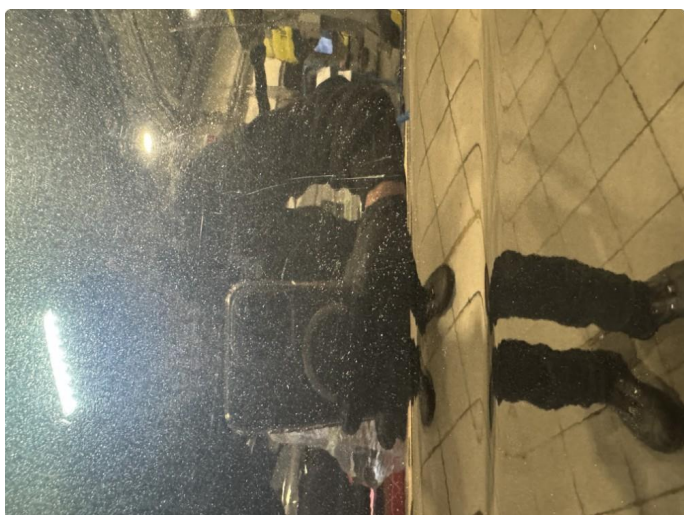
1.1 Ok i forhold til alder, mindre riper og steinsprang på karrosseri,

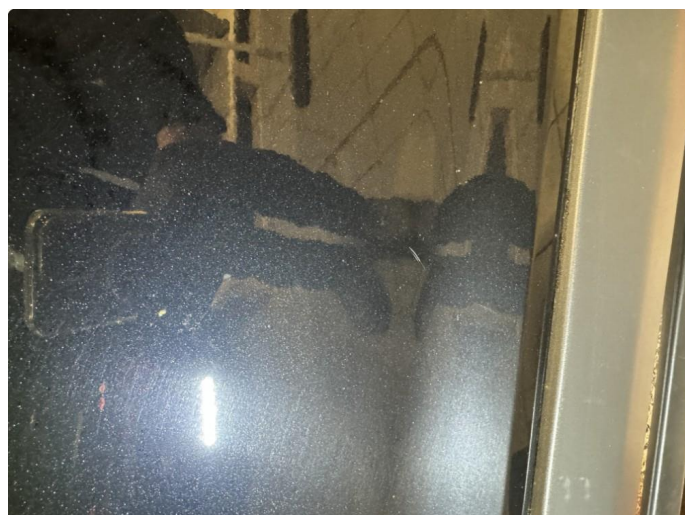
1.1 Ok i forhold til alder, mindre riper og steinsprang på karrosseri,

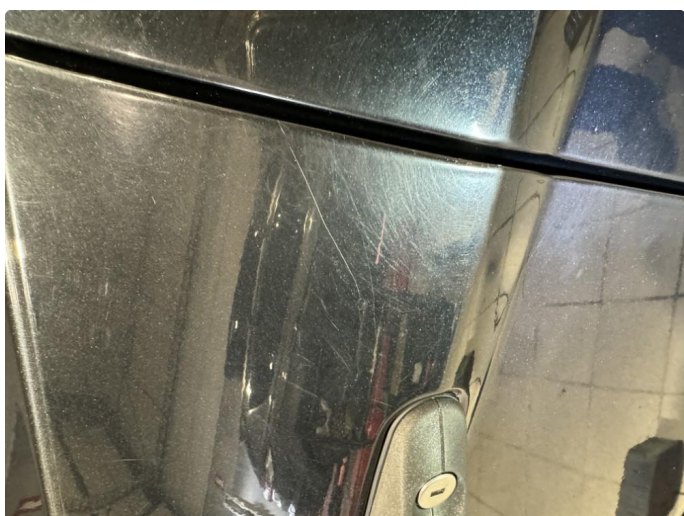
1.1 Ok i forhold til alder, mindre riper og steinsprang på karrosseri,

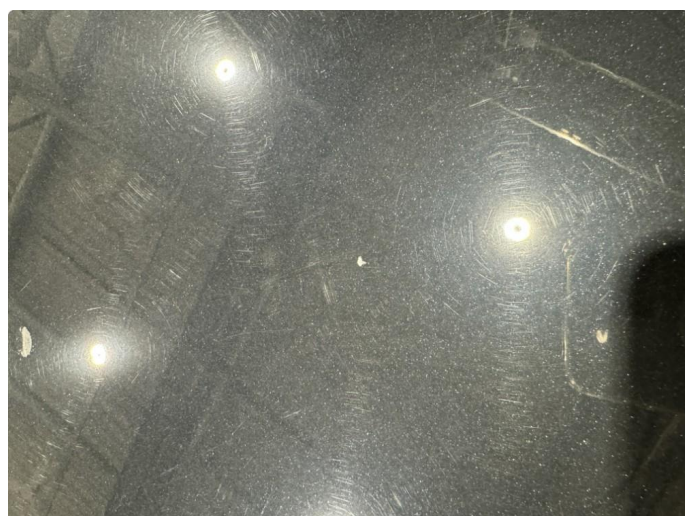
1.1 Ok i forhold til alder, mindre riper og steinsprang på karrosseri,

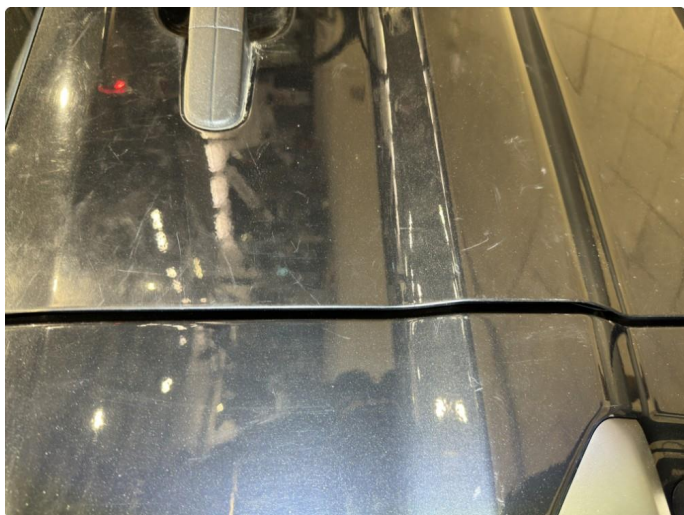
1.1 Ok i forhold til alder, mindre riper og steinsprang på karrosseri,

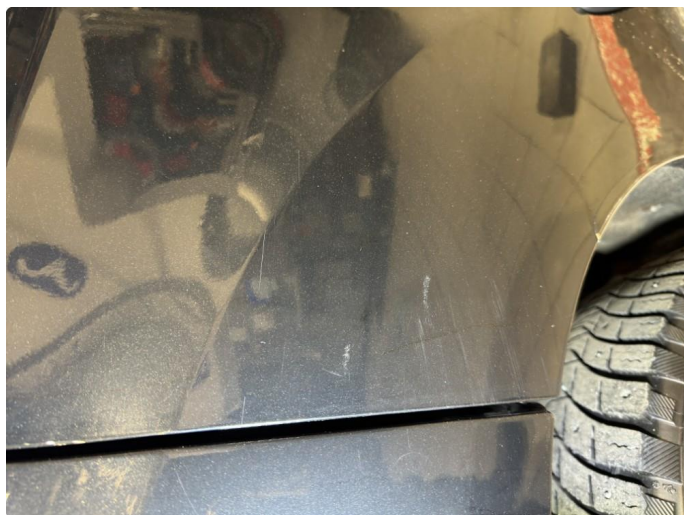
1.1 Ok i forhold til alder, mindre riper og steinsprang på karrosseri,

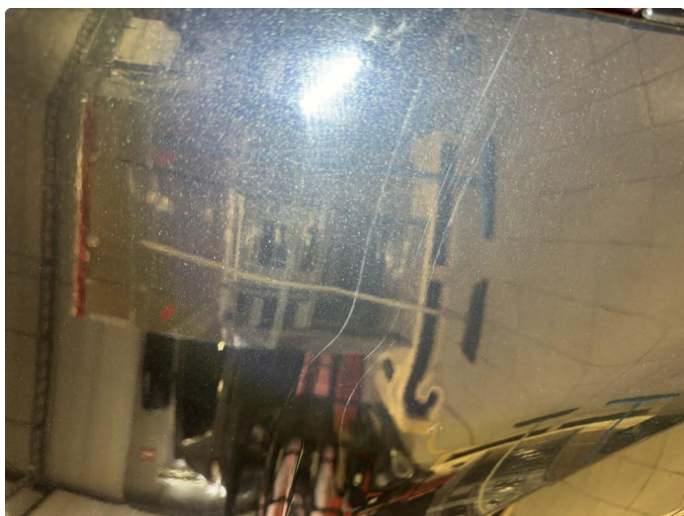
1.1 Ok i forhold til alder, mindre riper og steinsprang på karrosseri,

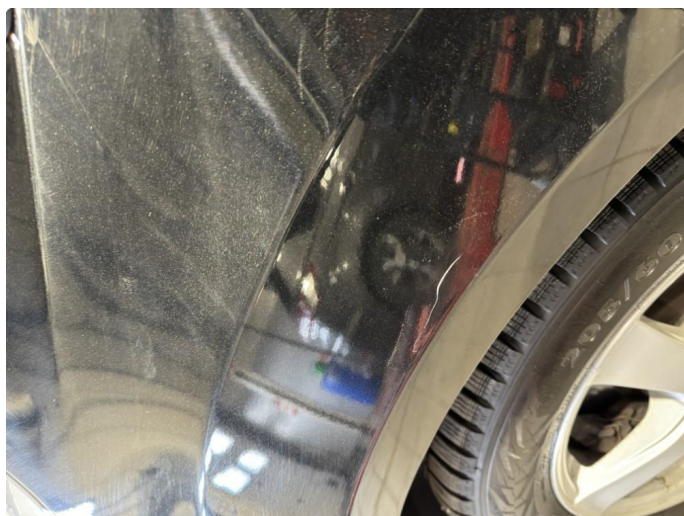
1.1 Ok i forhold til alder, mindre riper og steinsprang på karrosseri,

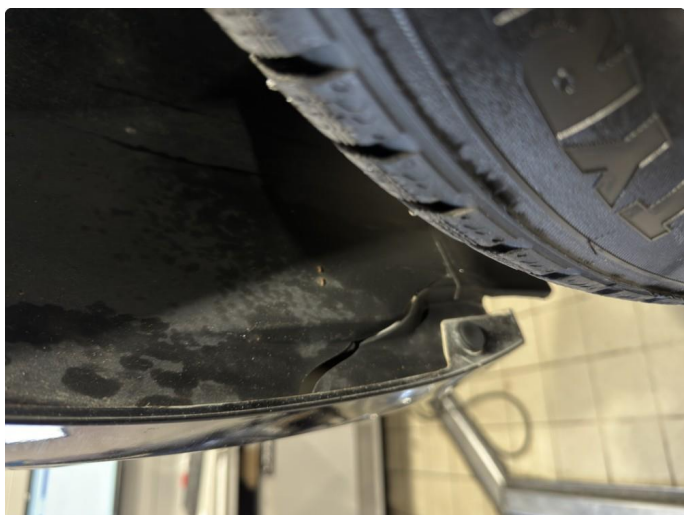
1.2 Brist i plast. gjøres ikke noe med

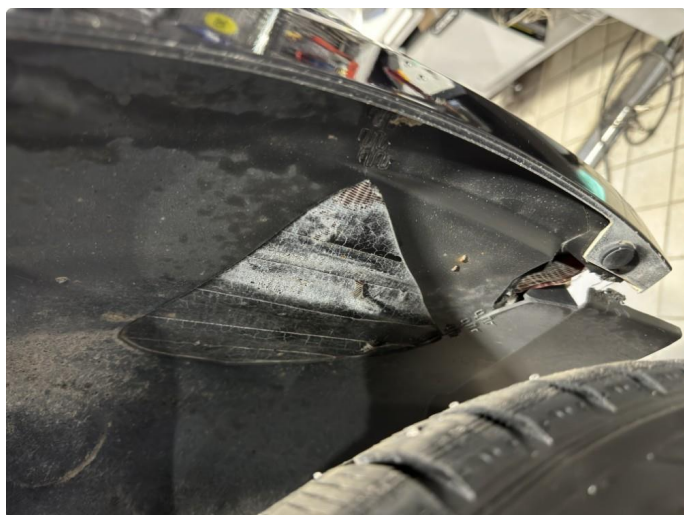
1.2 Brist i plast. gjøres ikke noe med

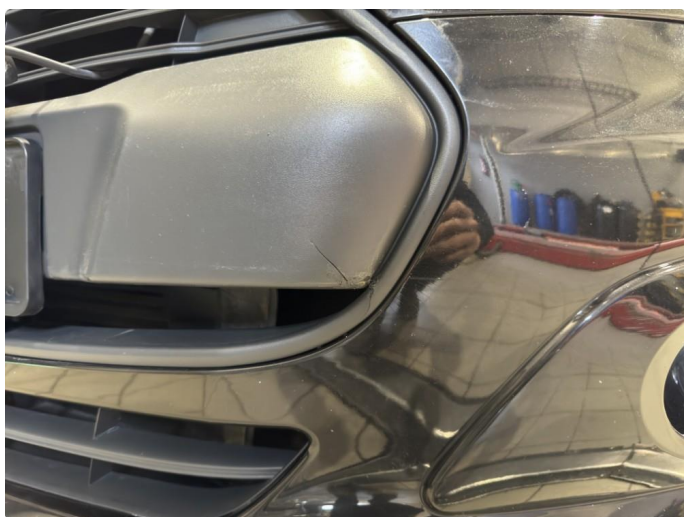
1.3 Mindre brist i plast

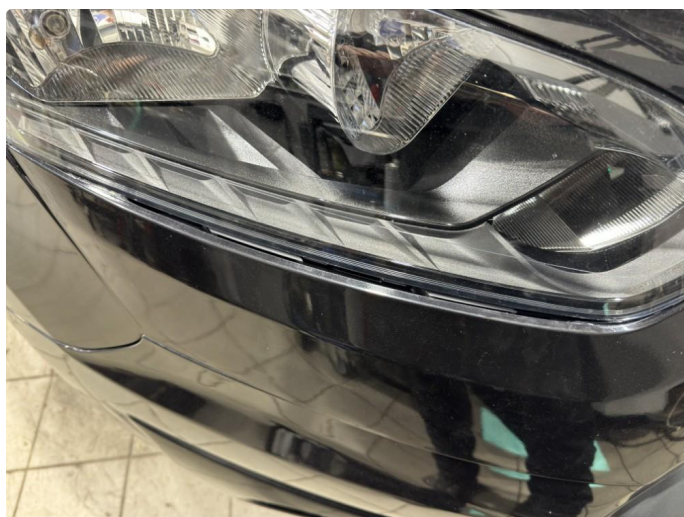
1.3 Mindre brist i plast

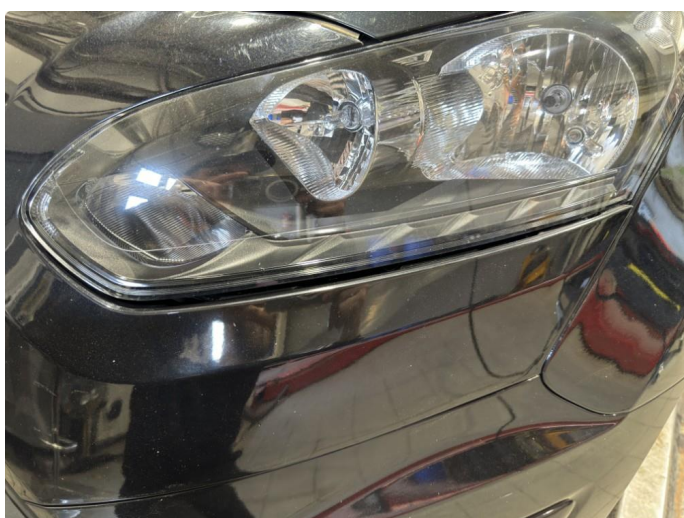
1.3 Mindre brist i plast

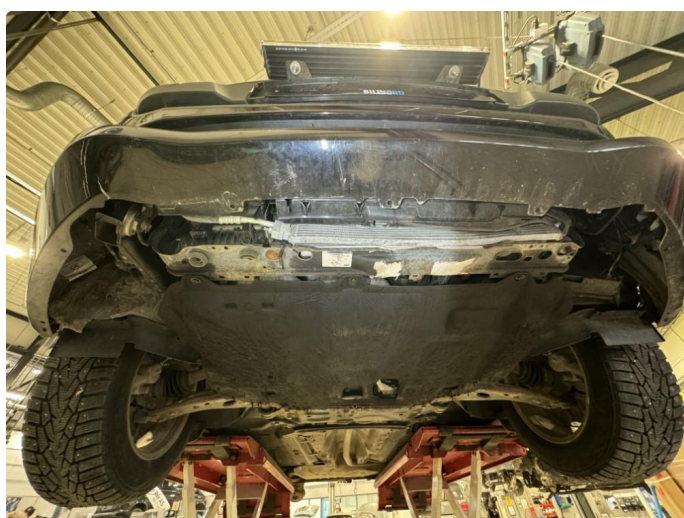
1.4 OK, NY ER BESTILT . Beskyttelse under støtfanger foran mangler.

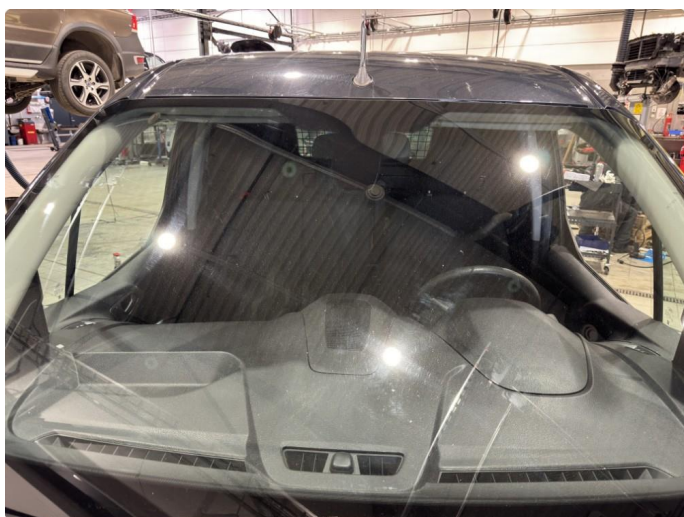
1.5 Steinsprang, ok i forhold til alder.

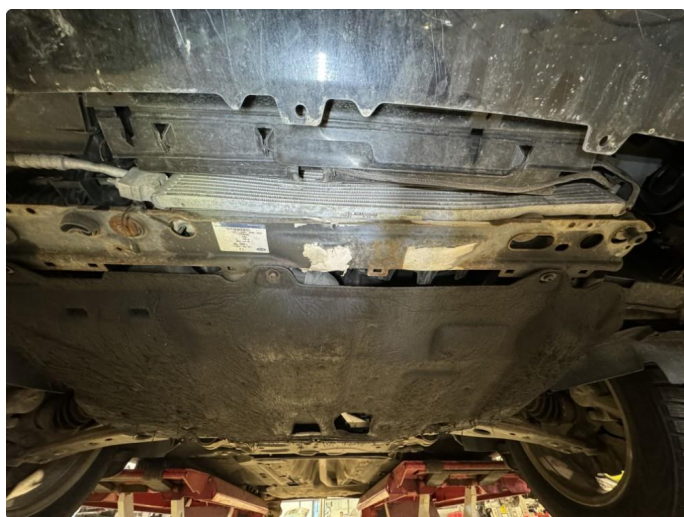
4.1 Radiator truffet men virker som den skal
