**HYUNDAI KONA ELECTRIC FORHJULSDRIFT**
**TESTDATO: 13.02.2024**
**KODE: 1347375**

**EF58353**

NBF Tilstandsrapport er utarbeidet av Norges Bilbransjeforbund og Forbrukerrådet.

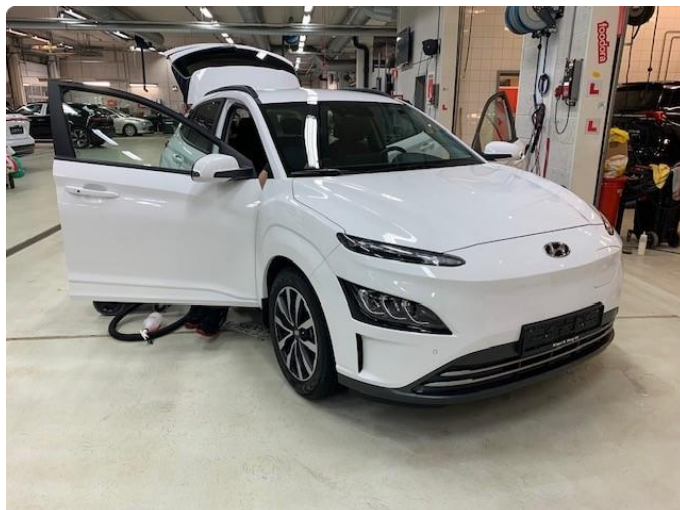
1.2 Steinsprut med sprekke utenfor synsfelt Forsikring
