VOLKSWAGEN E-GOLF FORHJULSDRIFT
TESTDATO: 26.04.2024
KODE: 1401845

| EK89167 | 38 267 KM | 24.05.2018 Førstegang registrert | Elektrisitet |

NBF Tilstandsrapport er utarbeidet av Norges Bilbransjeforbund og Forbrukerrådet.

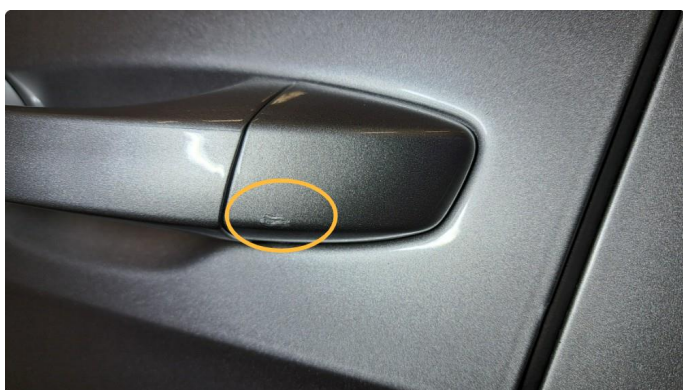
| Punkt | Beskrivelse | Plassering |
|---|---|---|
| 1.2 Dører | Lakksår. | venstre foran |

1.2 Lakksår.

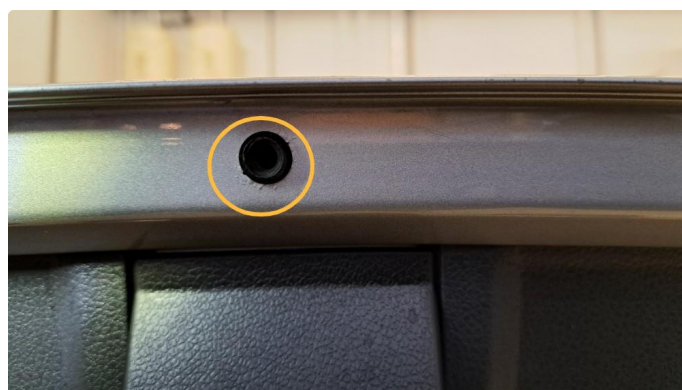
| Punkt | Beskrivelse | Plassering |
|---|---|---|
| 1.3 Bakluke | Påbegynt rust innvendig ved dreneringsslange. | |

1.3 Påbegynt rust innvendig ved dreneringslange.

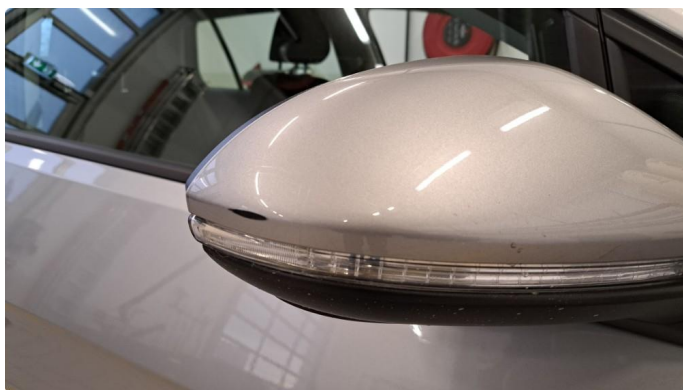
| Punkt | Beskrivelse | Plassering |
|---|---|---|
| 1.4 Speil | Ripe i deksel. | høyre |

1.4 Ripe i deksel.

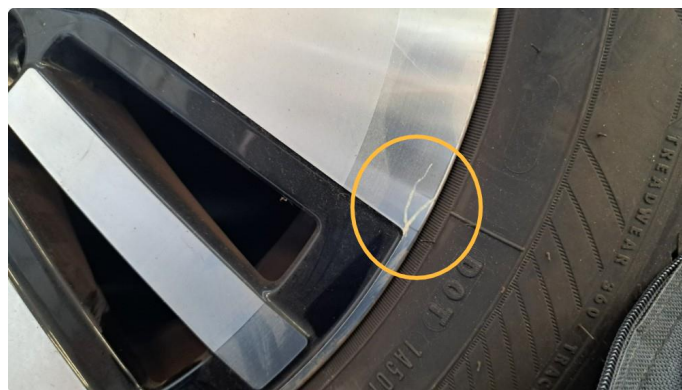
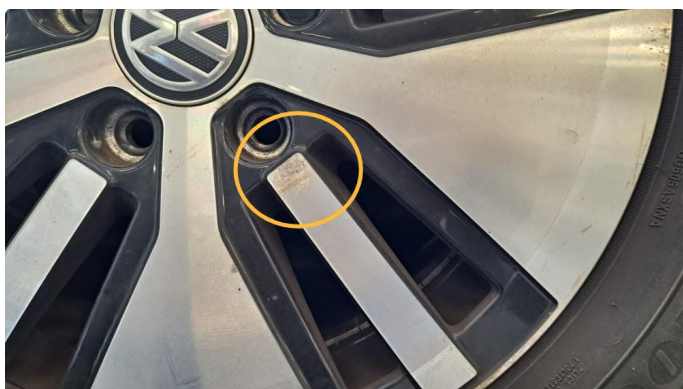
| Punkt | Beskrivelse | Plassering |
|---|---|---|
| 1.5 Dekk/Felger | Påbegynt oksidering på 2 sommerfelger. | |

1.5 Påbegynt oksidering på 2 sommerfelger.

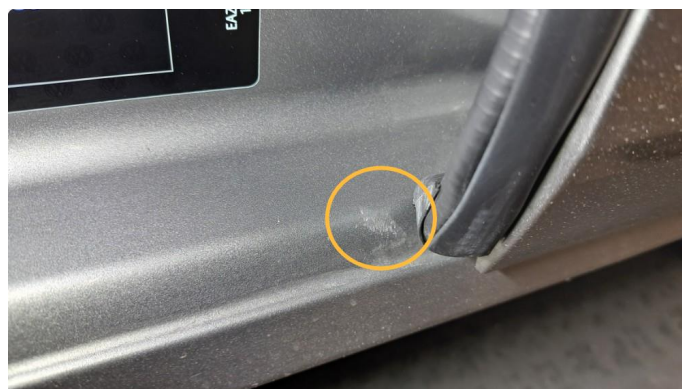
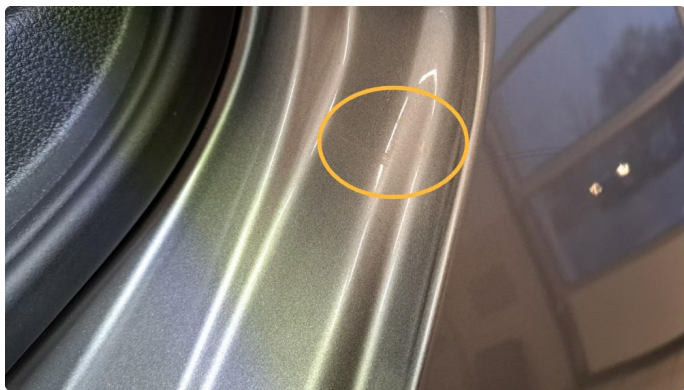
| Punkt | Beskrivelse | Plassering |
|---|---|---|
| 1.6 Døråpning | Noe gnissing i lakk. | alle |

1.6 Noe gnissing i lakk.

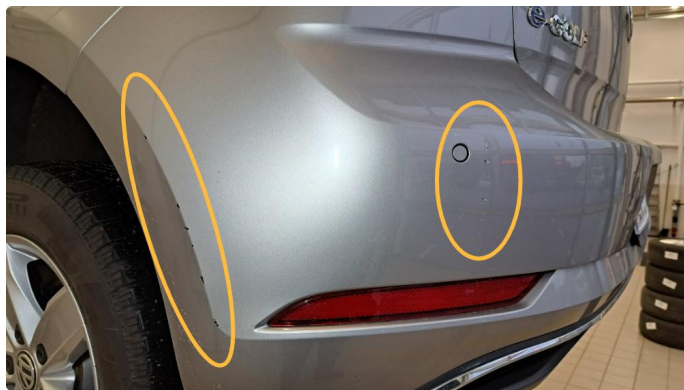
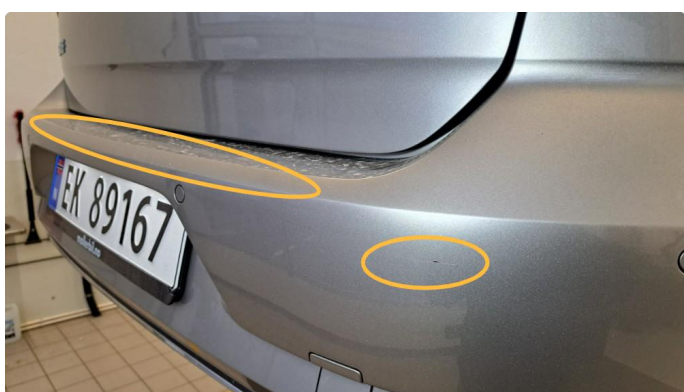
| Punkt | Beskrivelse | Plassering |
|---|---|---|
| 1.7 Støtfanger | Riper. | bak |

1.7 Riper.

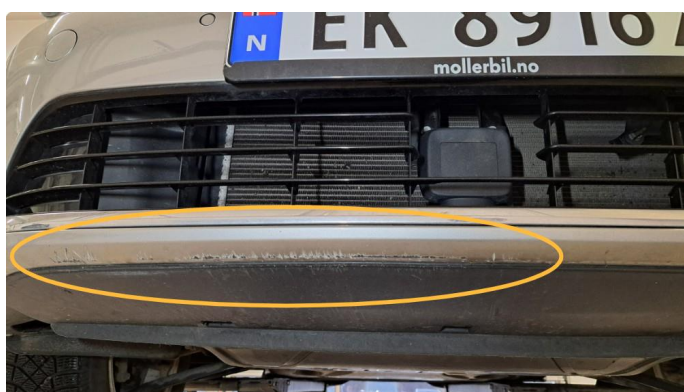
| Punkt | Beskrivelse | Plassering |
|---|---|---|
| 1.8 Støtfanger | Skrubbskader underkant. | foran |

1.8 Skrubbskader underkant.

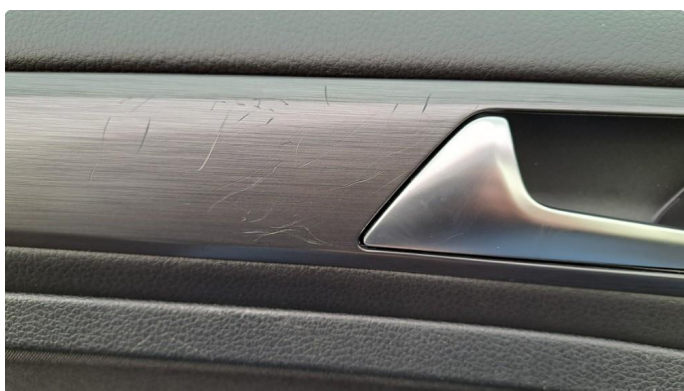
| Punkt | Beskrivelse | Plassering |
|---|---|---|
| 2.1 Dørtrekk | Riper ved innvendig døråpner. | venstre foran |

2.1 Riper ved innvendig døråpner.
