**VOLKSWAGEN TRANSPORTER 4X4**
**TESTDATO: 13.05.2024**
**KODE: 1412819**

<b>PX64125</b>	<b>175 724 KM</b>	<b>06.03.2018</b> Førstegang registrert	<b>Diesel</b>
----------------	-------------------	--	---------------

NBF Tilstandsrapport er utarbeidet av Norges Bilbransjeforbund og Forbrukerrådet.

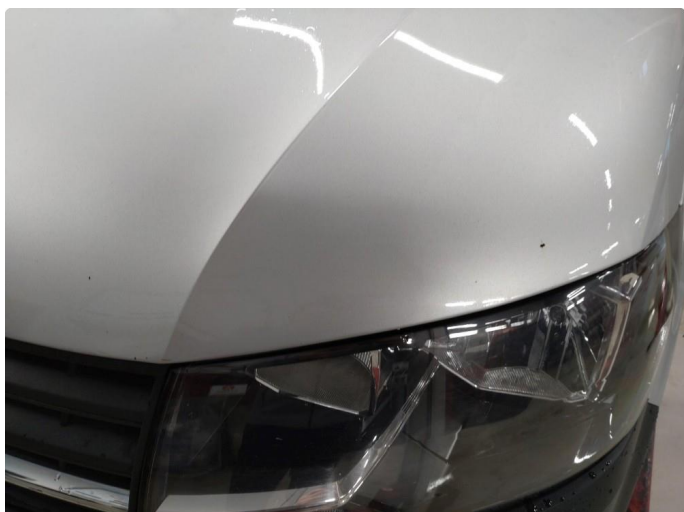
1.1 Steinsprut

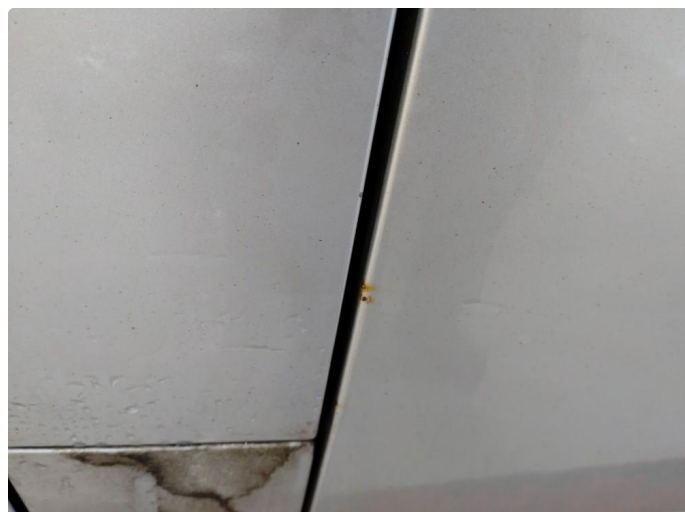
1.2 Riper

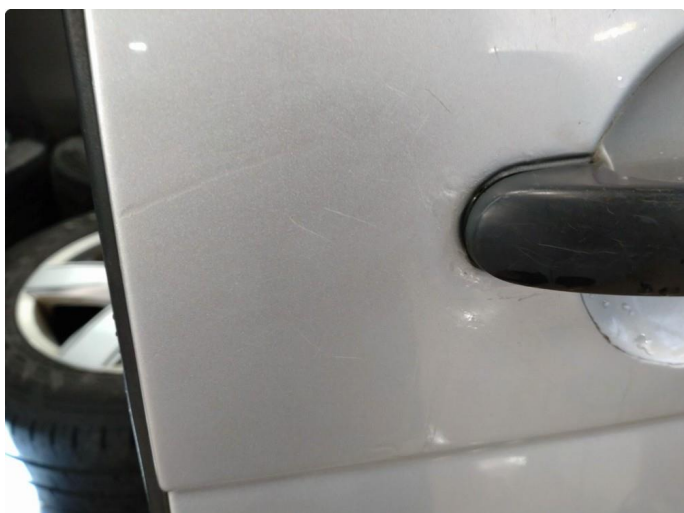
1.3 Rust/korrosjon

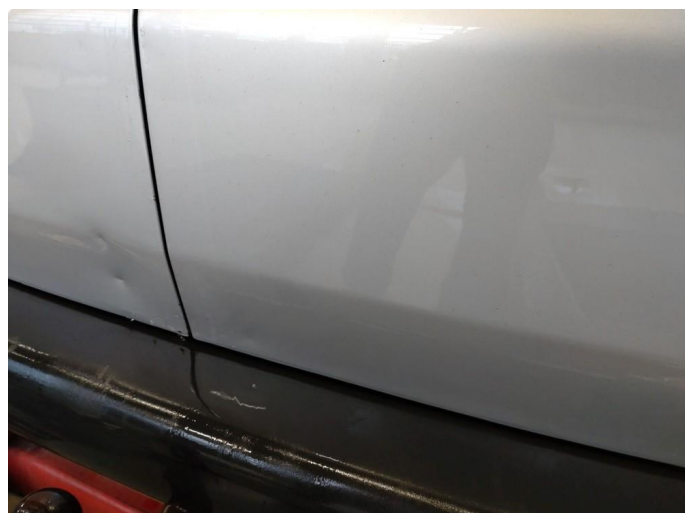
1.4 Bulk

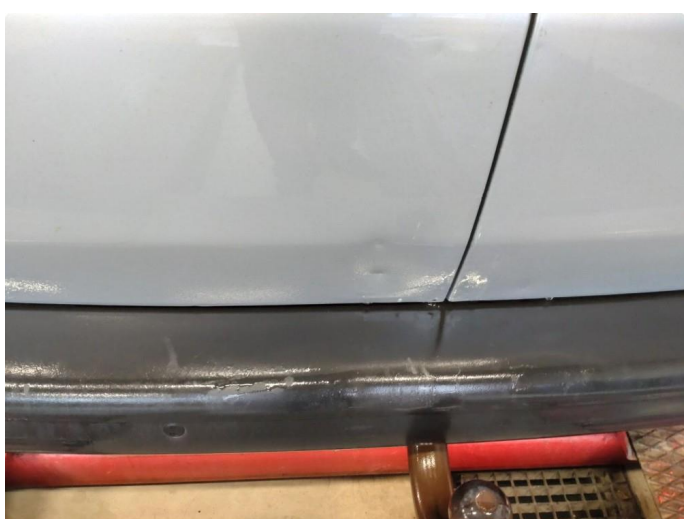
1.4 Bulk

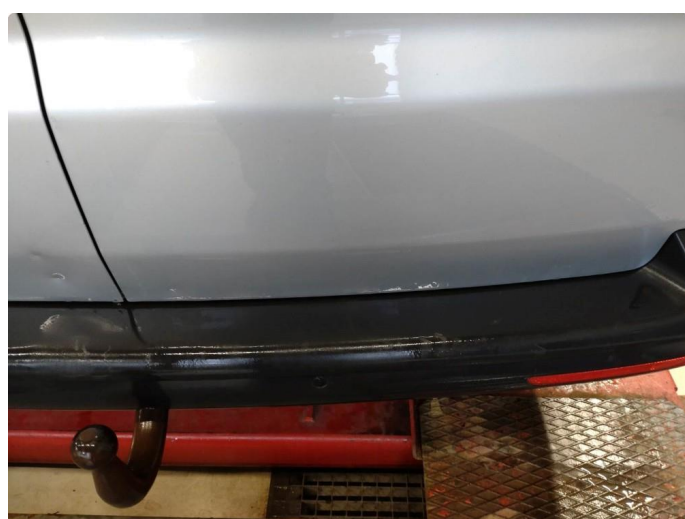
1.4 Bulk

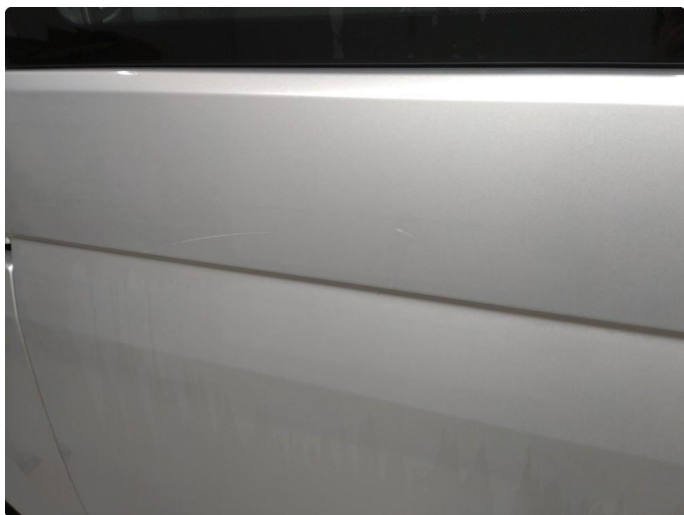
1.5 Riper

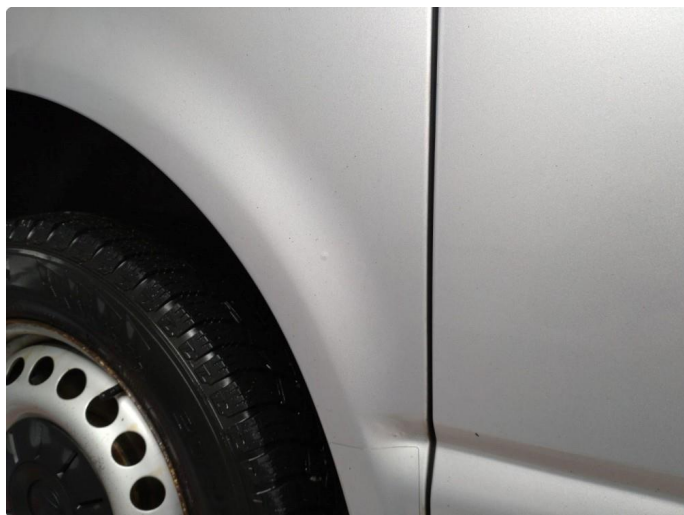
1.7 Rust

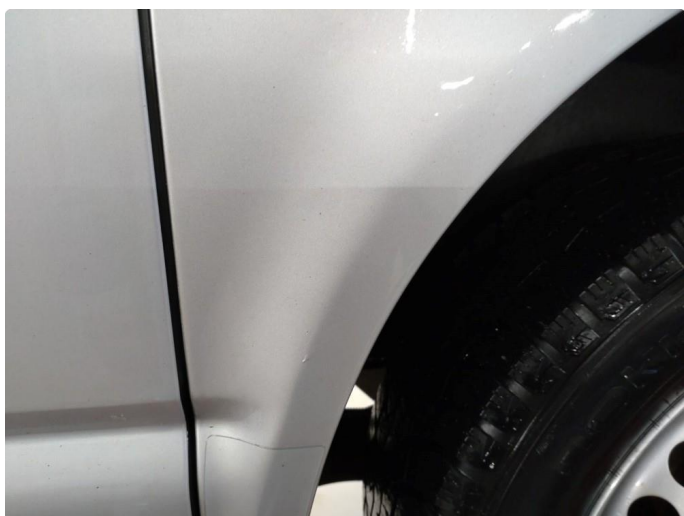
1.8 Rust

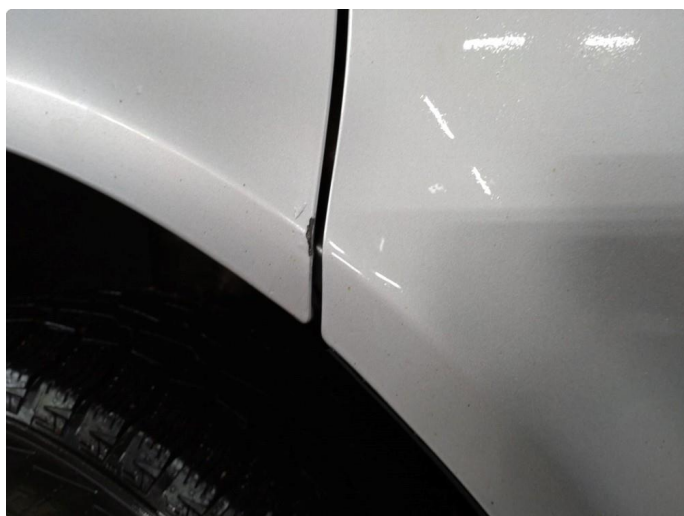
1.9 Ripe(r)

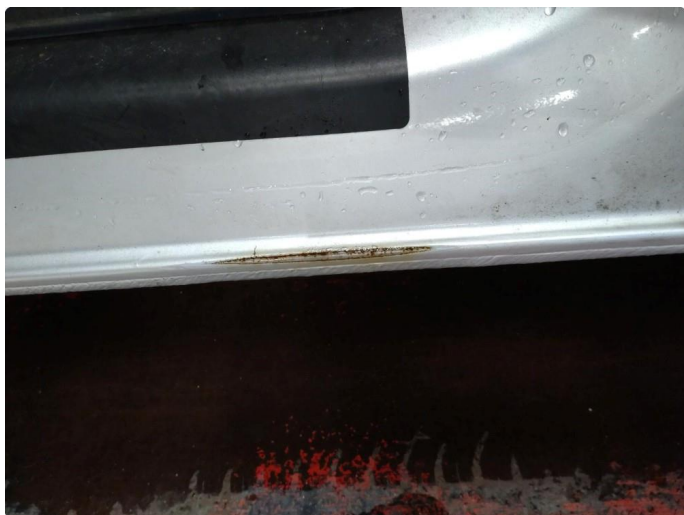
1.10 Slitt gjennom lakk

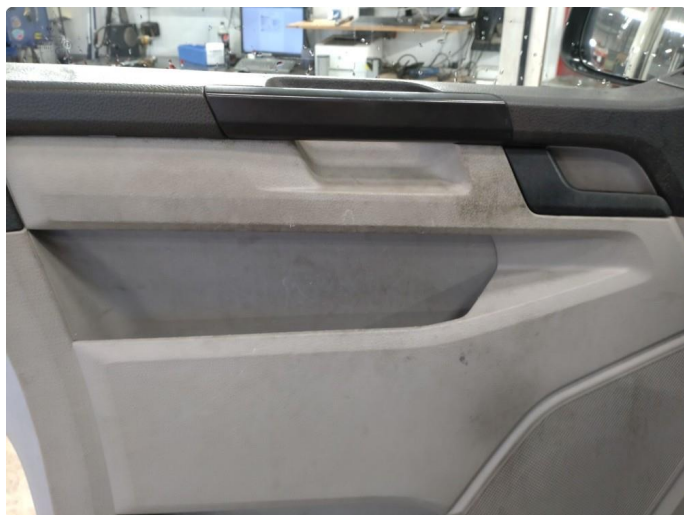
3.1 Misfarget/flekker
