FORD TRANSIT CONNECT 116 HK MANUELL 2WD
TESTDATO: 13.05.2024
KODE: 1412829

RA44971	131 775 KM	20.03.2014 Førstegang registrert	Diesel
----------------	-------------------	--	---------------

NBF Tilstandsrapport er utarbeidet av Norges Bilbransjeforbund og Forbrukerrådet.

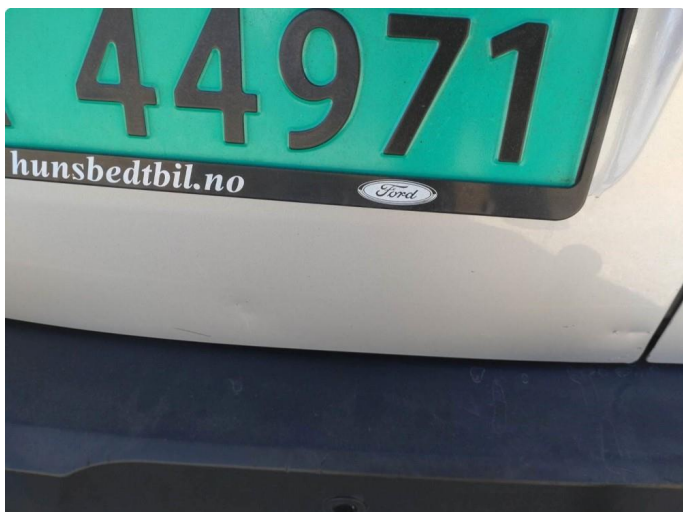
1.1 Bulk

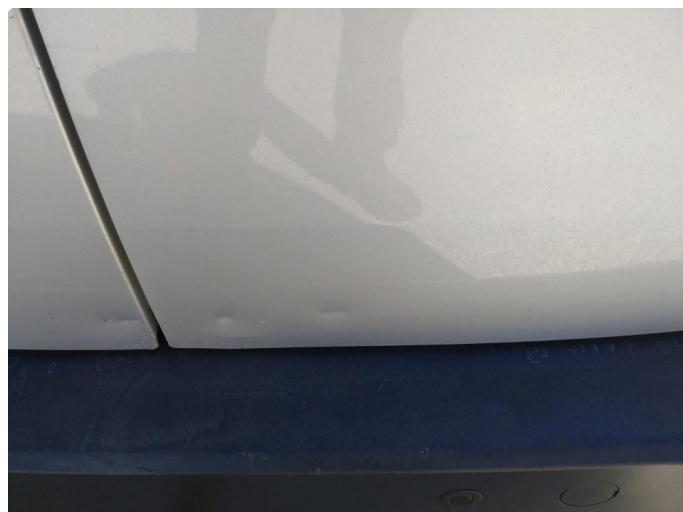
1.2 Bulk

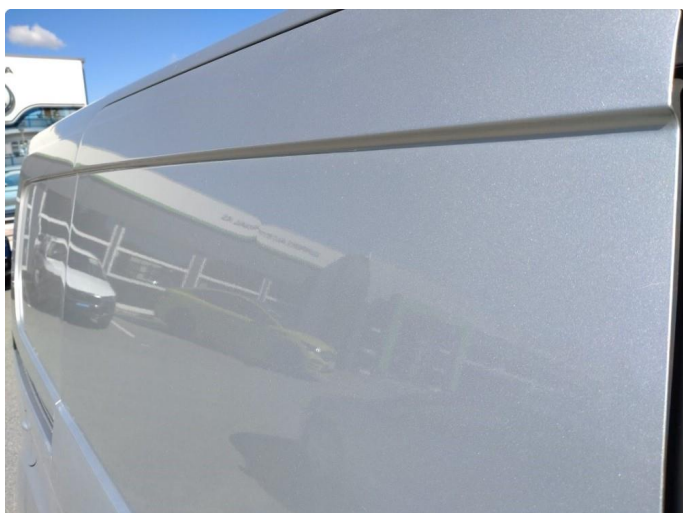
1.3 Bulk

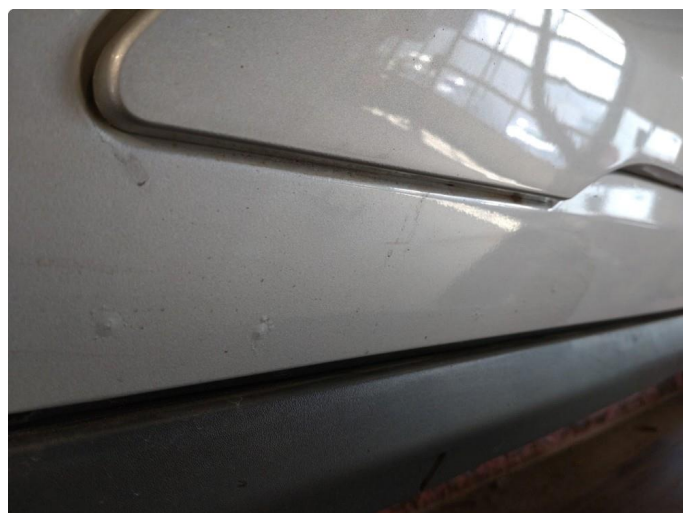
1.4 Steinsprut med rust

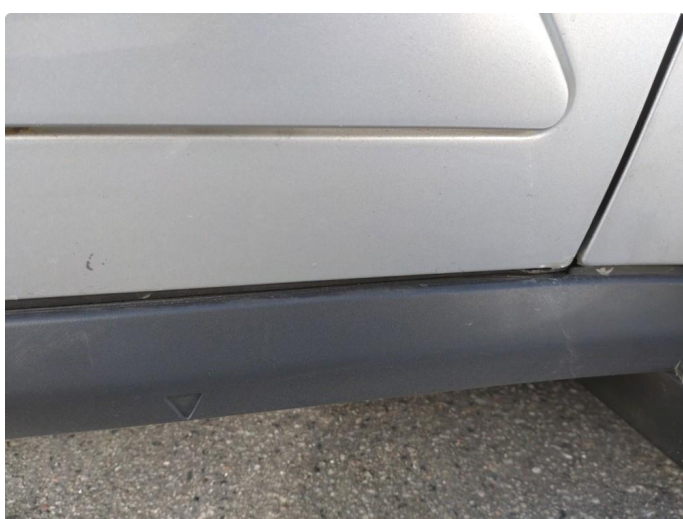
1.5 Steinsprut med rust

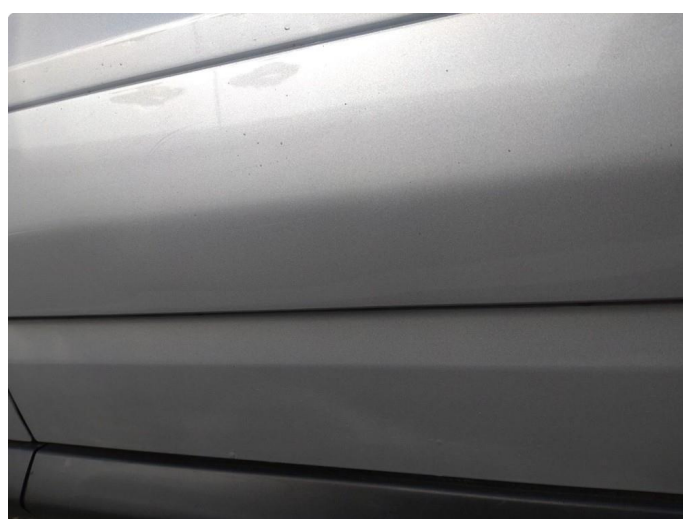
1.6 Steinsprut med rust

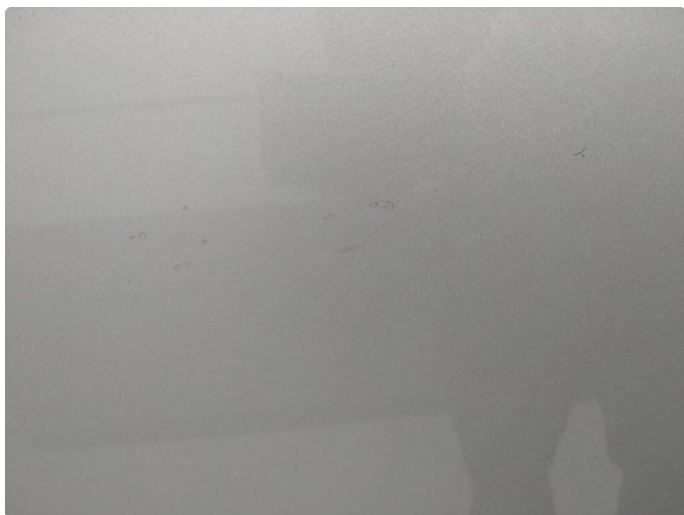
1.7 Ripe ned til grunning

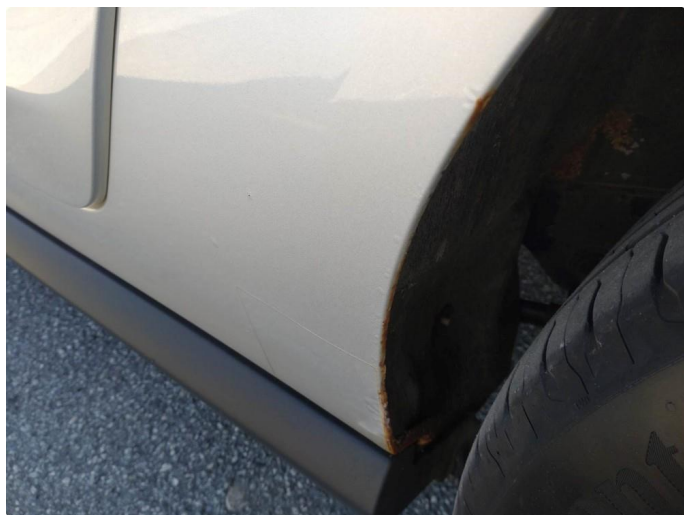
1.8 Rust

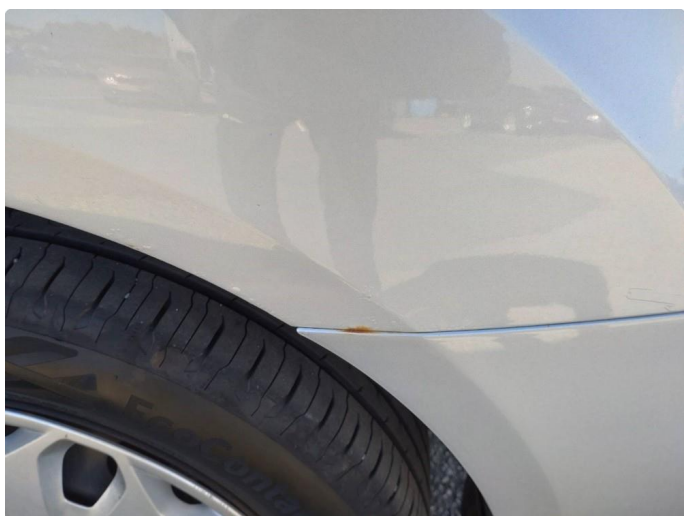
1.8 Rust

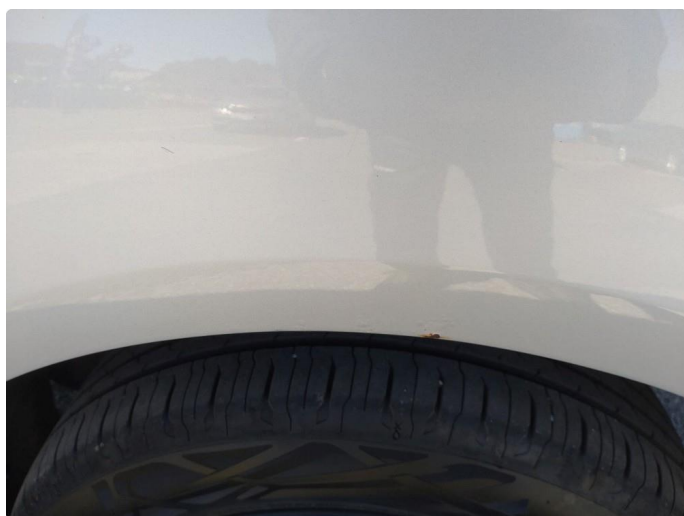
1.8 Rust

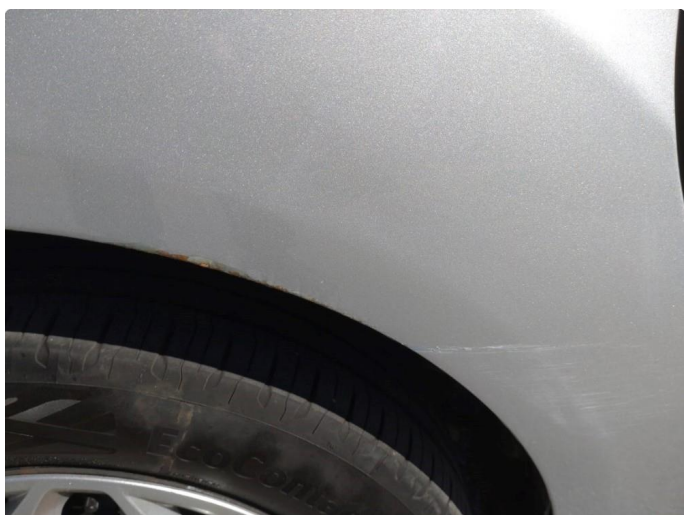
1.9 Skade

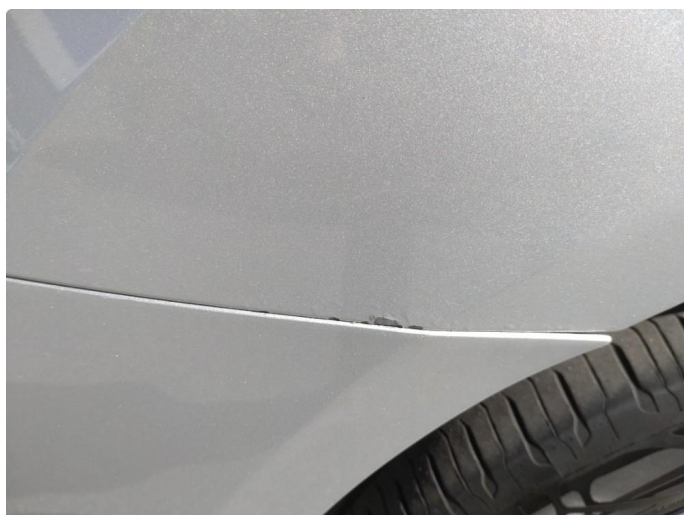
1.9 Skade

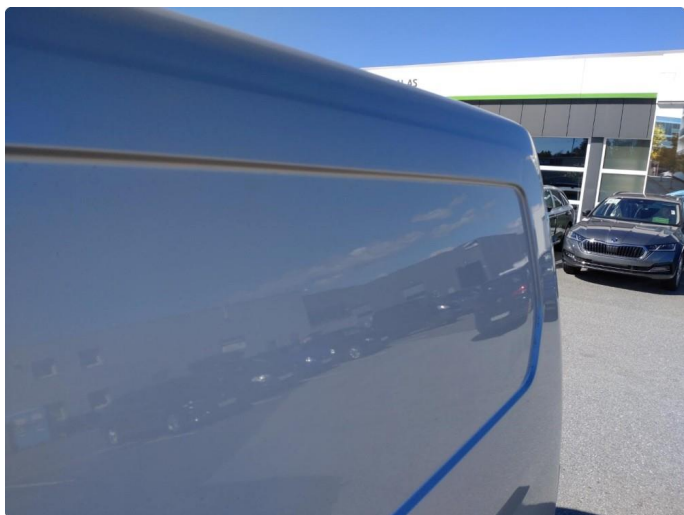
1.10 Bulk

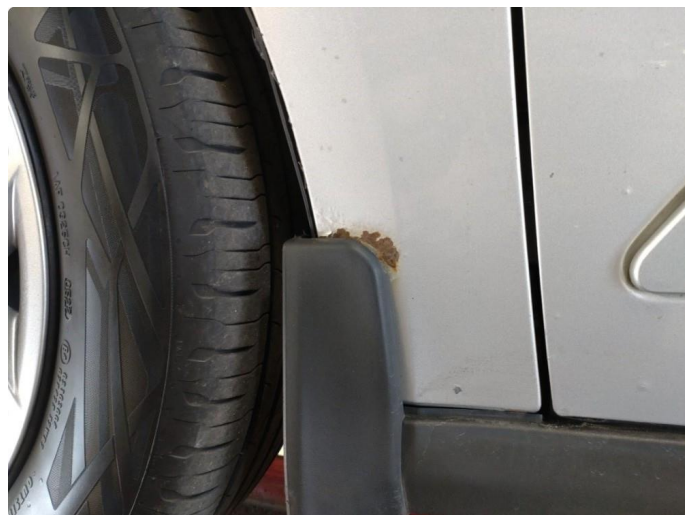
1.11 Rust

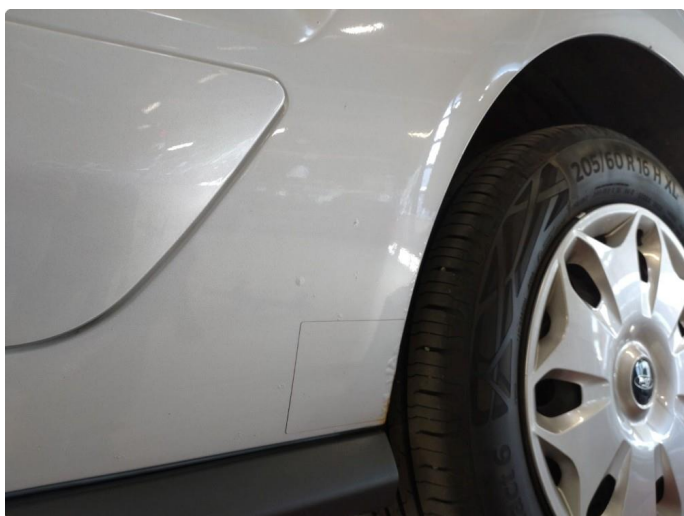
1.12 Steinsprut med rust

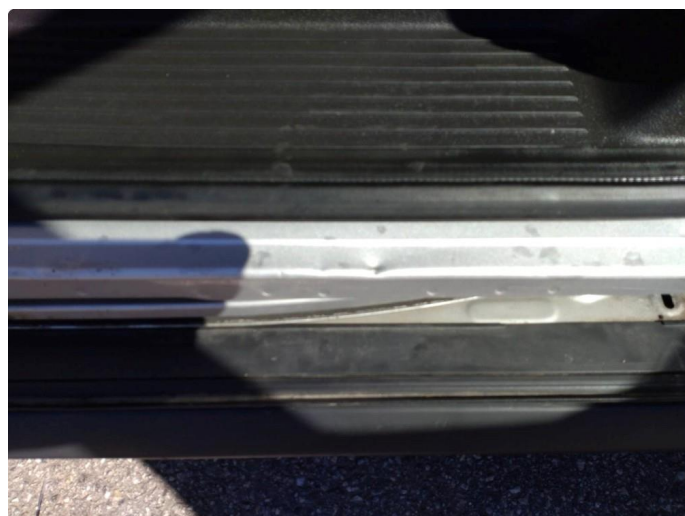
1.13 Bulk

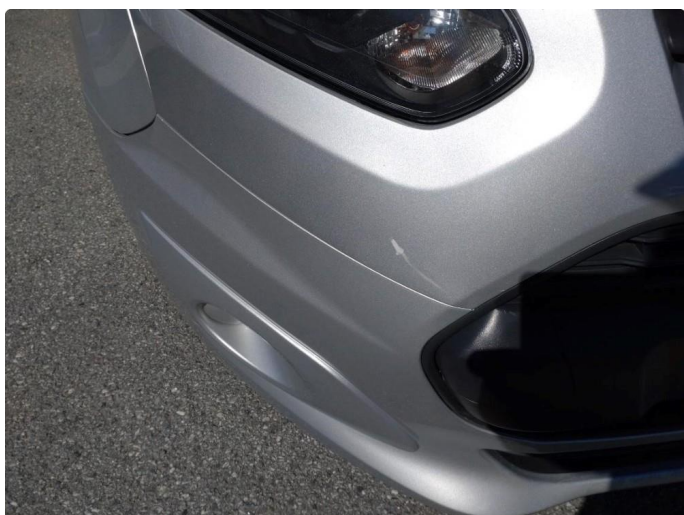
1.14 Ripe(r)

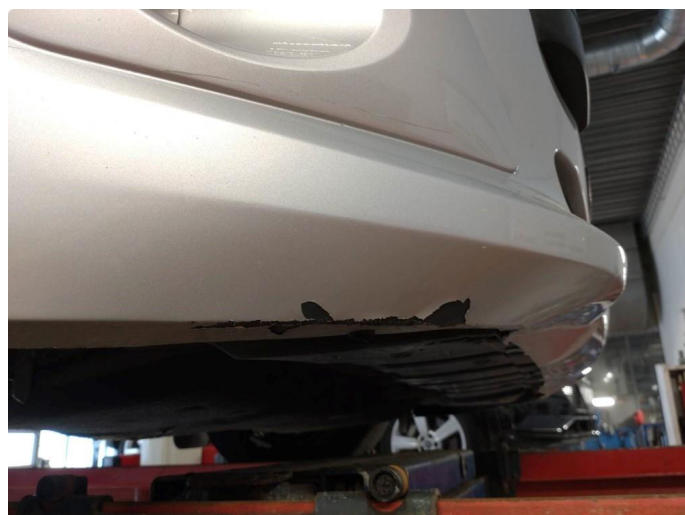
1.15 Skrubbskader underkant

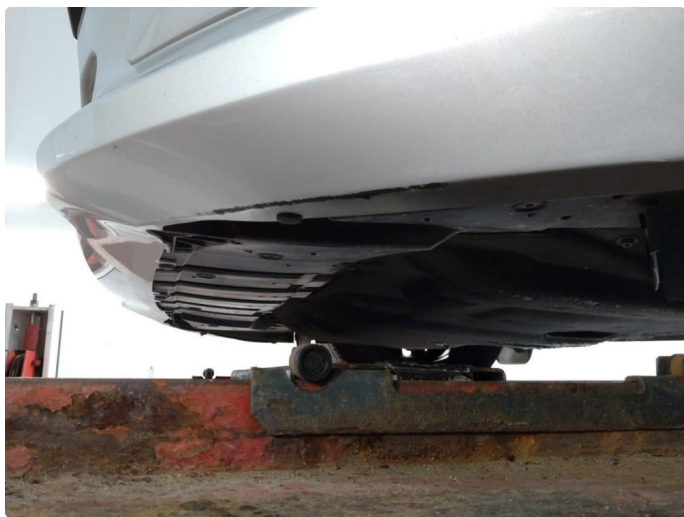
1.15 Skrubbskader underkant

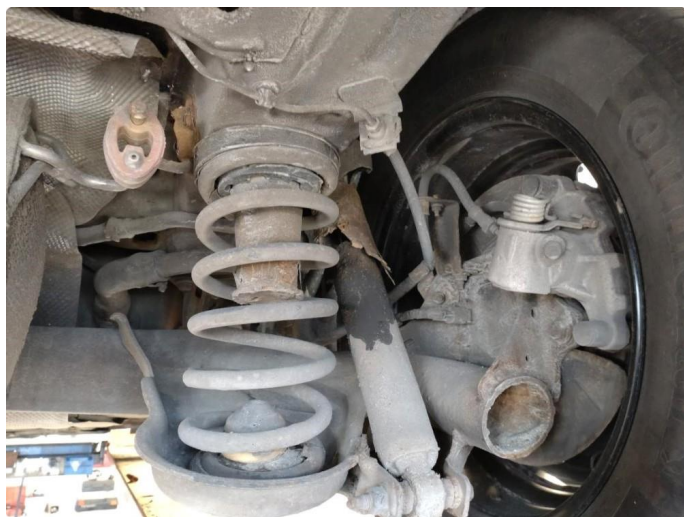
3.1 Støtdemper lekkasje
