NAF Bruktbiltest

Testdato
03.05.2024

| Bilmerke | Audi | Motorstørrelse | 1984 cm ³ |
| Modell | TTS | Motoreffekt | 200 kW |

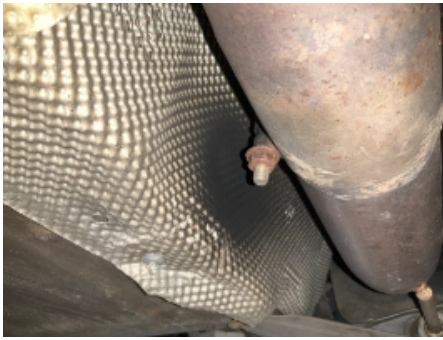
| Ref.Id | Repareres | Resultat | Beskrivelse |
|---|---|---|--|
| 33.2 | Eksosanlegg | Lekkasje: | Midtre eksosrør |

13. Eksosanlegg

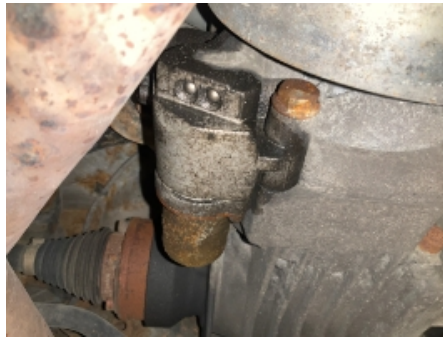
| Ref.Id | Opplysning | Resultat | Beskrivelse |
|---|---|---|---|
| 41.7 | Differensial | Oljlekkasje/ svetting: | Bakre differensial |

14. Differensial

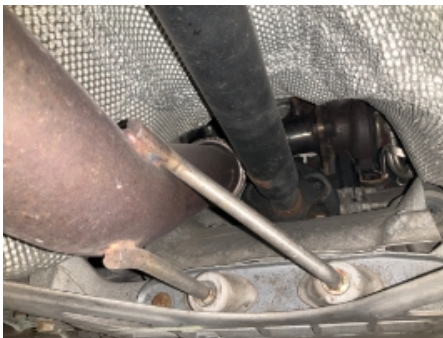
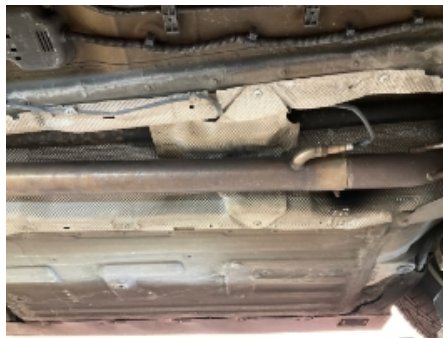
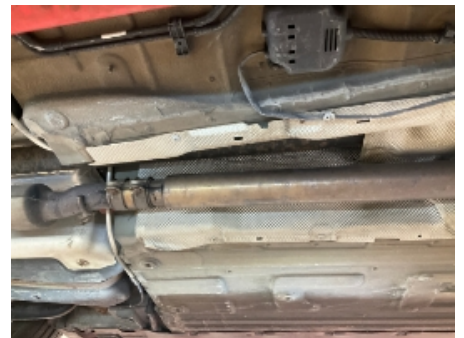
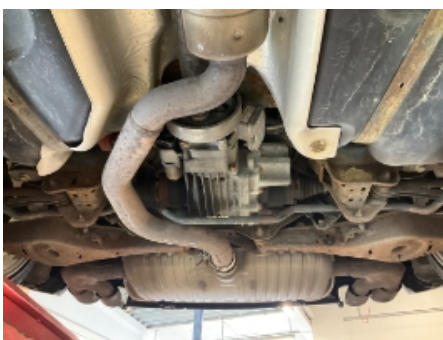
| Ref.Id | Repareres | Resultat | Beskrivelse |
|---|---|---|--|
| 33.12 | | * Uoriginalt eksos anlegg Mangler katalysator | |

19. Eksosanlegg

20. Eksosanlegg

21. Eksosanlegg

22. Eksosanlegg

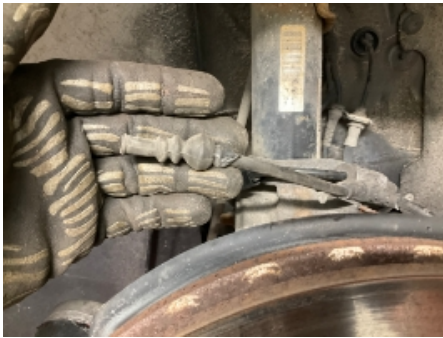
| Ref.Id | Repareres | Resultat | Beskrivelse |
|---|---|---|--|
| 5.7 | Bremsebelegg | Feil på ledning til slitasjevarsler: | Venstre foran |

25. Bremsebelegg

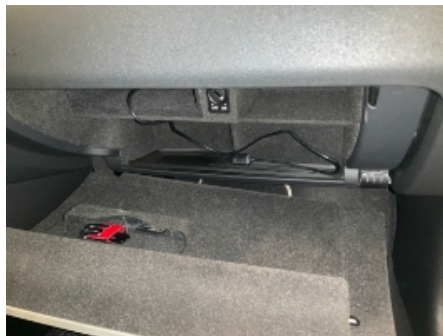
| Ref.Id | Repareres | Resultat | Beskrivelse |
|---|---|---|--|
| 91.3 | Dashbord / midtkonsoll | * Lokket til hanskerommet er skadet | |

32. Dashbord / midtkonsoll

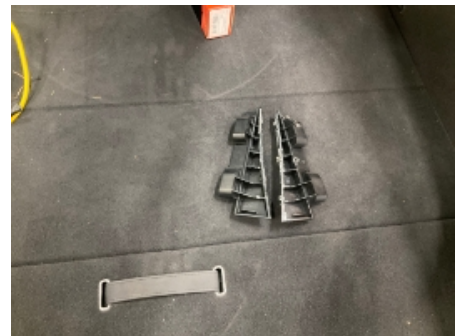
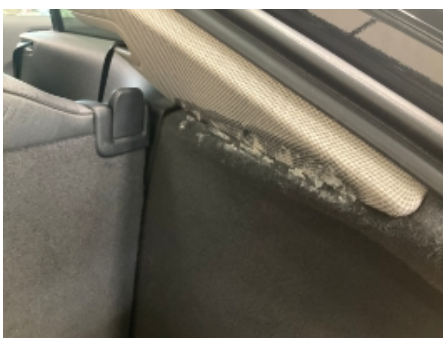
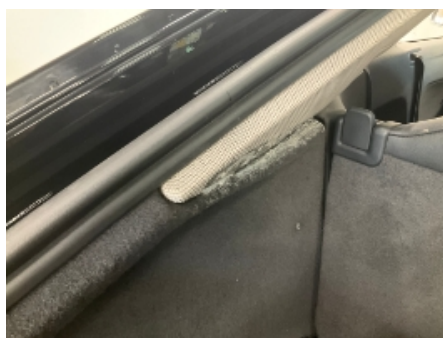
| Ref.Id | Repareres | Resultat | Beskrivelse |
|---|---|---|--|
| 102.2 | Laste-/bagasjerom | Skader i deksler/panel/vegger/gulv | |

33. Laste-/bagasjerom

34. Laste-/bagasjerom

35. Laste-/bagasjerom

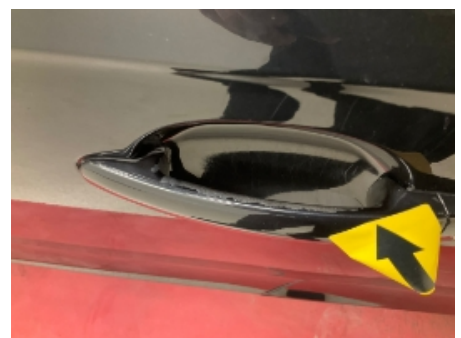
| Ref.Id | Repareres | Resultat | Beskrivelse |
|---|---|---|--|
| 86.13 | | Lakklipp/flassing | Venstre fordør |

36. Venstre fordør

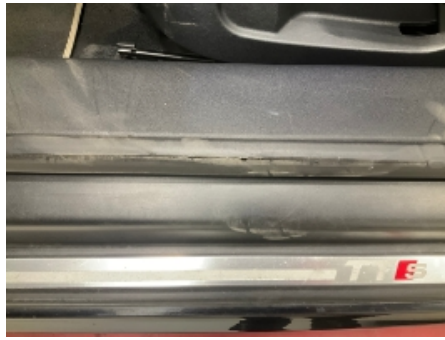
| Ref.Id | Repareres | Resultat | Beskrivelse |
|---|---|---|--|
| 97.2 | Døråpning | Skadet deksel: | Venstre fordør |

38. Døråpning
