**MERCEDES-BENZ B-KLASSE ELECTRIC DRIVE  
FORHJULSDRIFT**
**TESTDATO: 08.03.2024**
**KODE: 1365216**

<b>EK16512</b>	<b>94 492 KM</b>	<b>06.03.2017</b> Førstegang registrert	<b>Elektrisitet</b>
----------------	------------------	--------------------------------------------	---------------------

NBF Tilstandsrapport er utarbeidet av Norges Bilbransjeforbund og Forbrukerrådet.

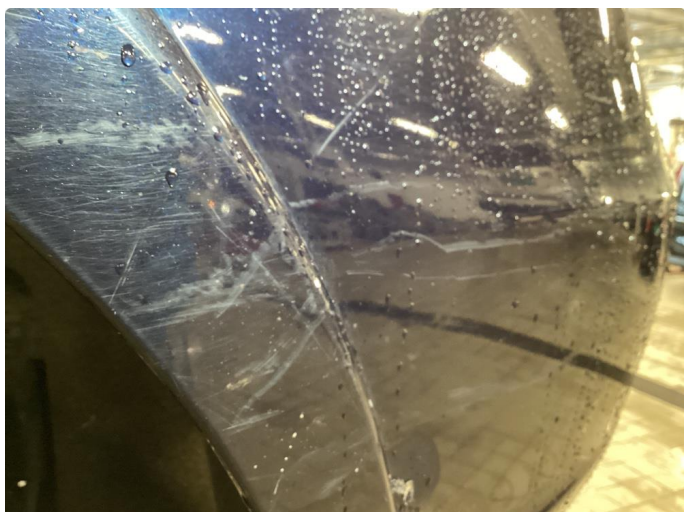
1.2 Ripe(r)

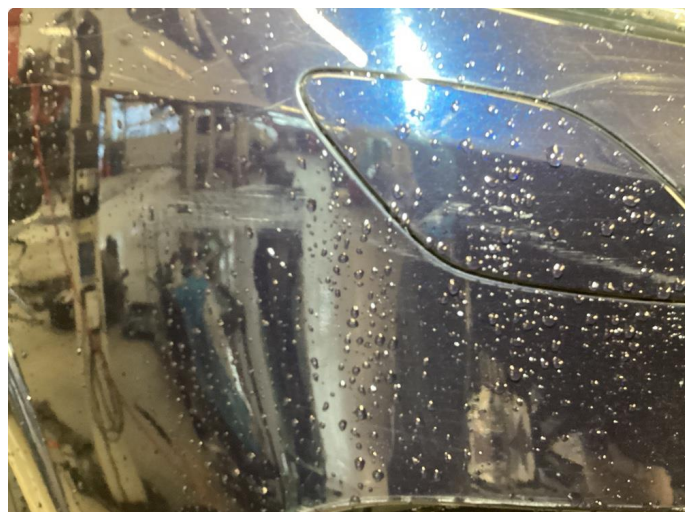
1.3 Ripe(r)

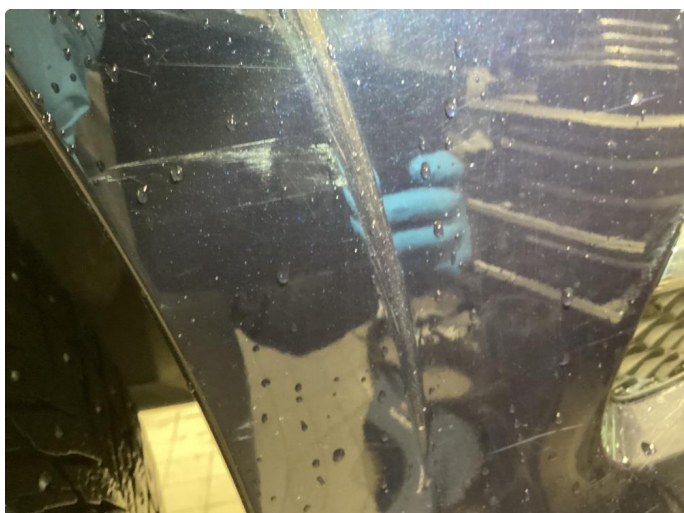
1.3 Ripe(r)

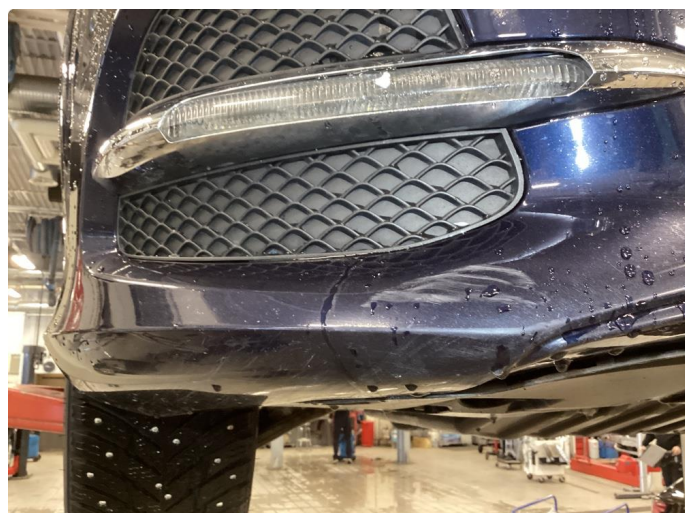
1.4 Skrubbskader underkant

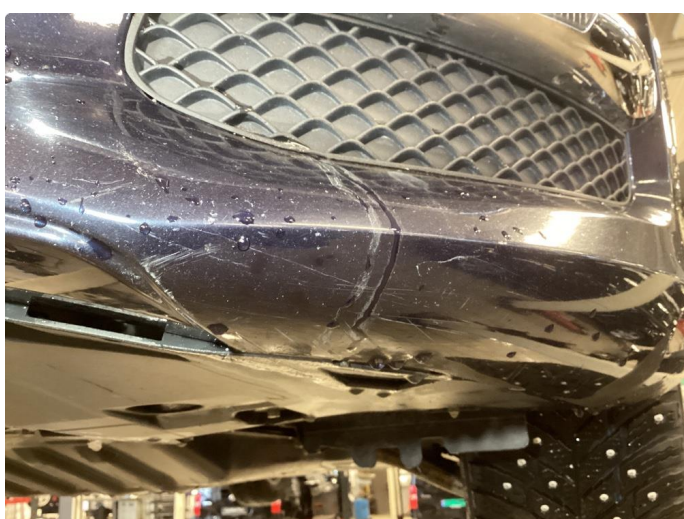
1.4 Skrubbskader underkant

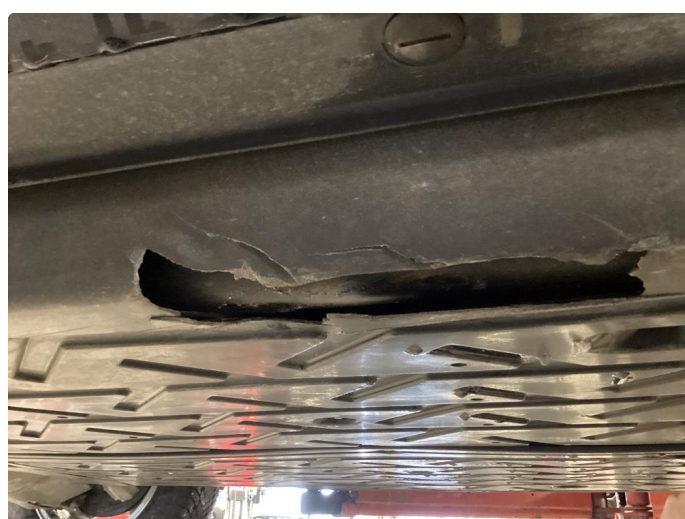
2.1 Øvrige feil
