**MERCEDES-BENZ VITO 190 HK AUTOMAT 4X4**
**TESTDATO: 29.04.2024**
**KODE: 1403040**

<b>NH14527</b>	<b>34 000 KM</b>	<b>29.08.2022</b> Førstegang registrert	<b>Diesel</b>
----------------	------------------	--	---------------

NBF Tilstandsrapport er utarbeidet av Norges Bilbransjeforbund og Forbrukerrådet.

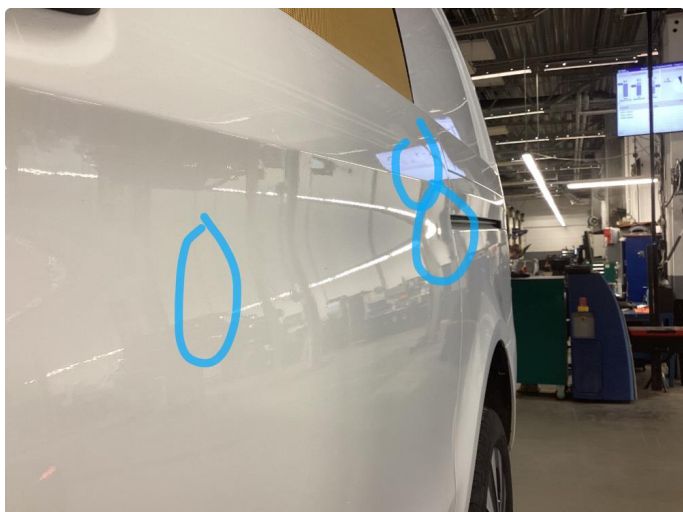
1.1 Liten parkbult uten lakkskade

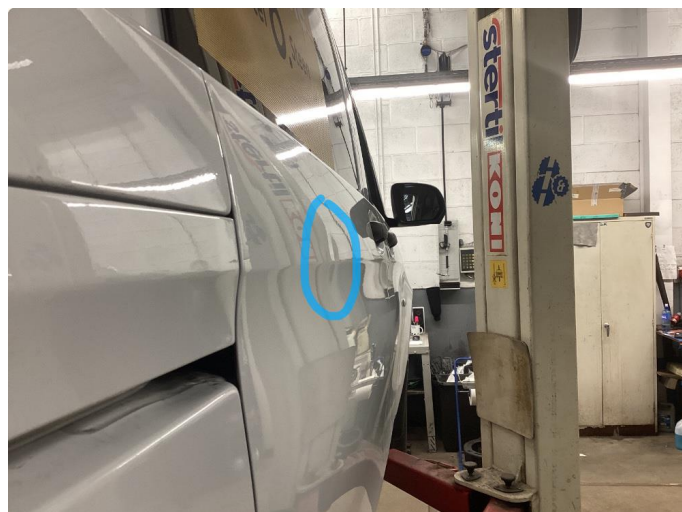
1.2 Liten parkbult høyre skyvedør

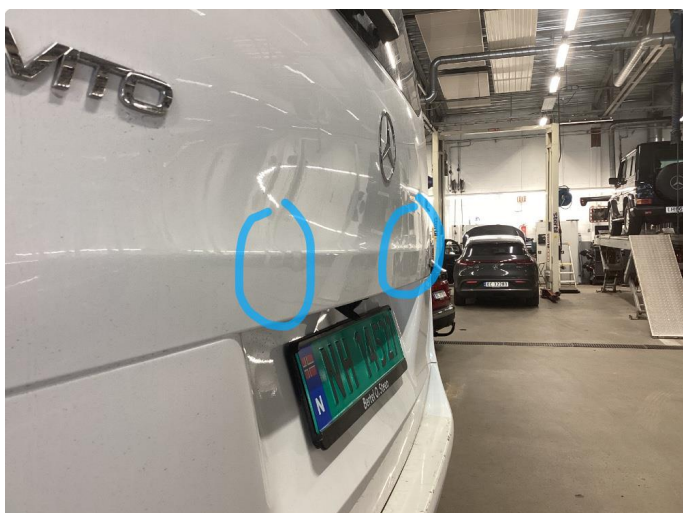
1.3 3 små parkbulker i bakluke

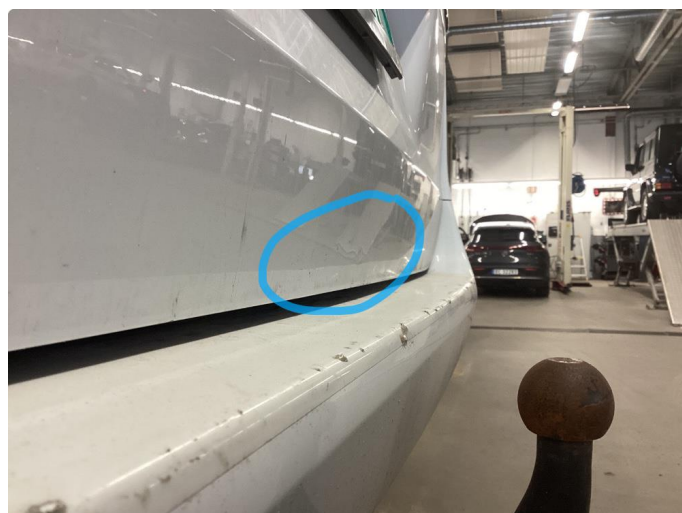
1.3 3 små parkbulker i bakluke

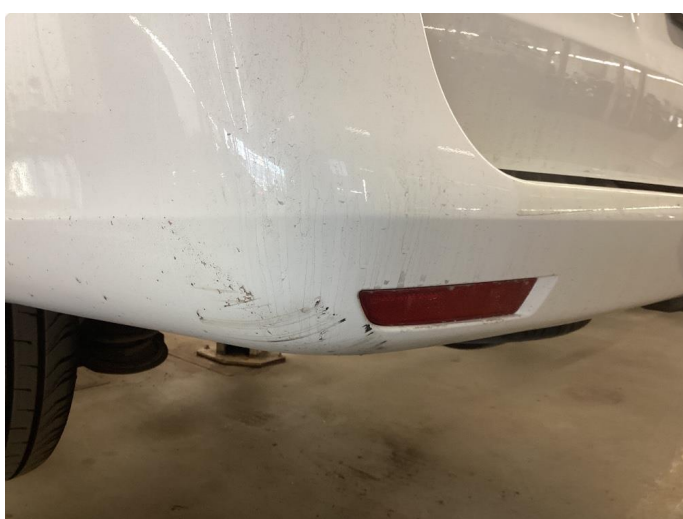
1.4 Riper som flekkes før levering begge fangerhjørner bak

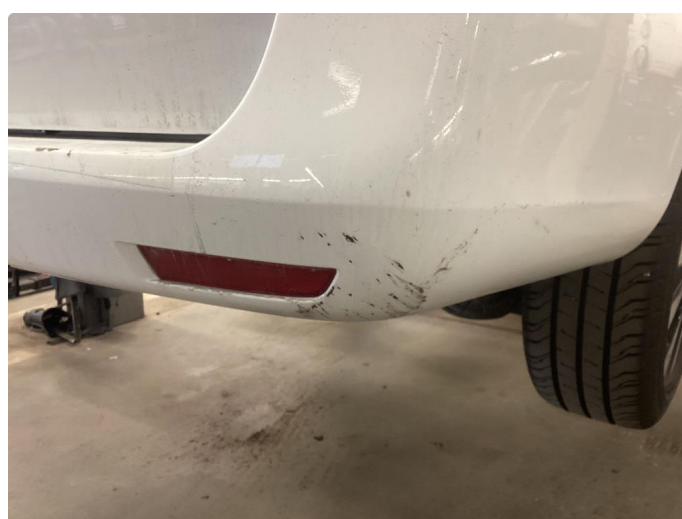
1.4 Riper som flekkes før levering begge fangerhjørner bak

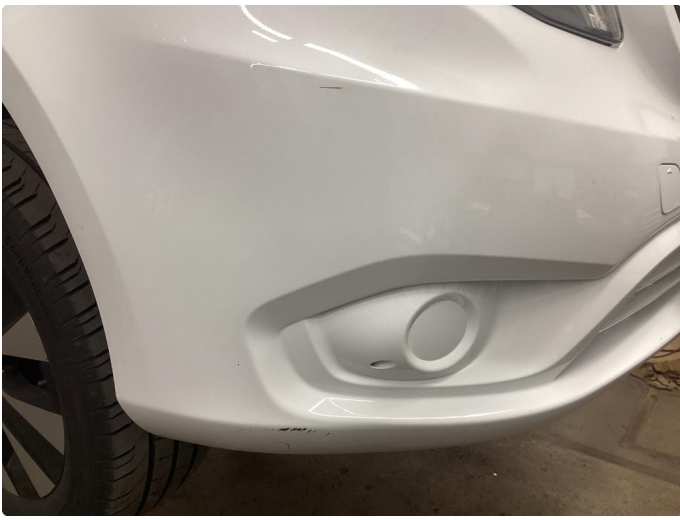
1.5 Liten ripe som flekkes fangerhjørne høyre  
foran
