SKODA YETI 140 HK AUTOMAT 4X4
TESTDATO: 25.04.2024
KODE: 1401188

RK48940	229 666 KM	13.08.2012 Førstegang registrert	Diesel
----------------	-------------------	--	---------------

NBF Tilstandsrapport er utarbeidet av Norges Bilbransjeforbund og Forbrukerrådet.

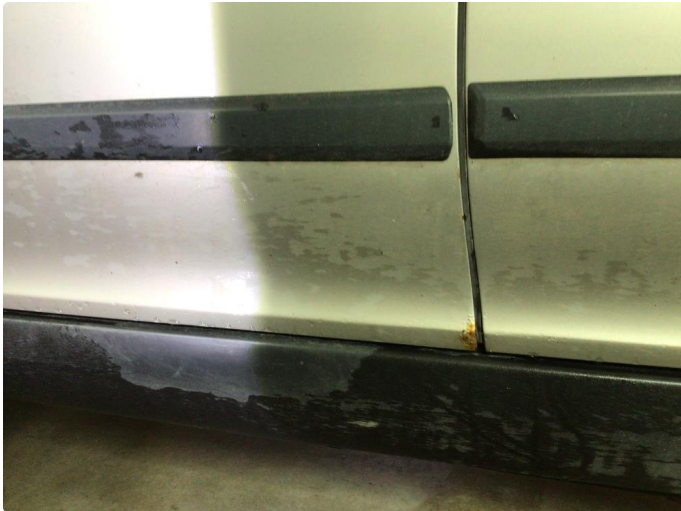
1.3 Rust/korrosjon

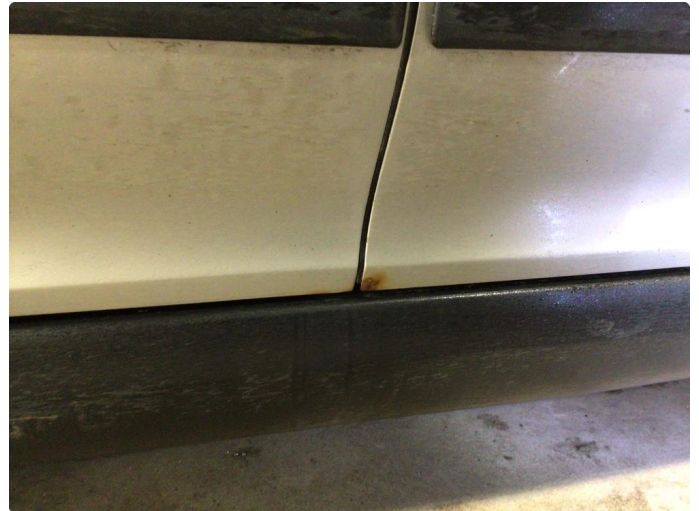
1.3 Rust/korrosjon

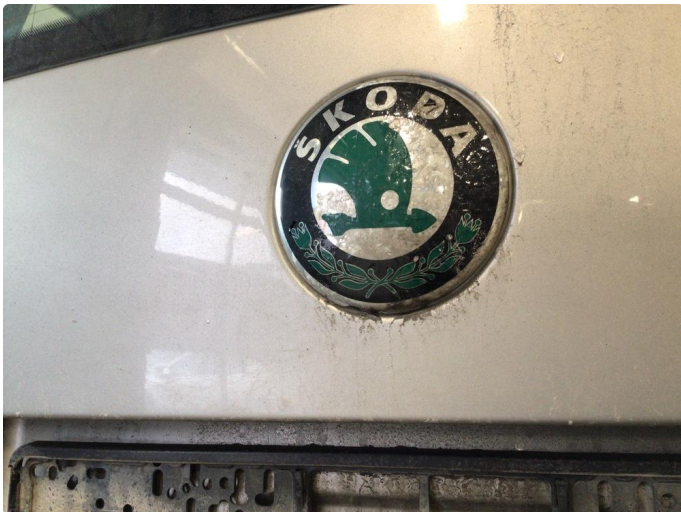
1.4 Slitasje i lakk

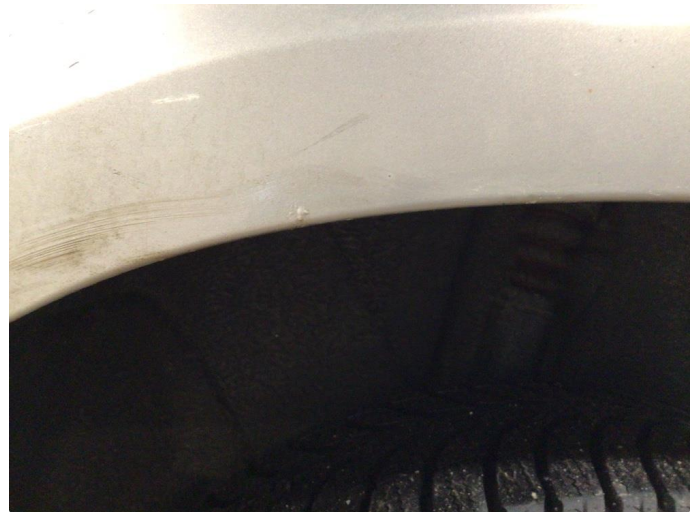
1.5 Rust

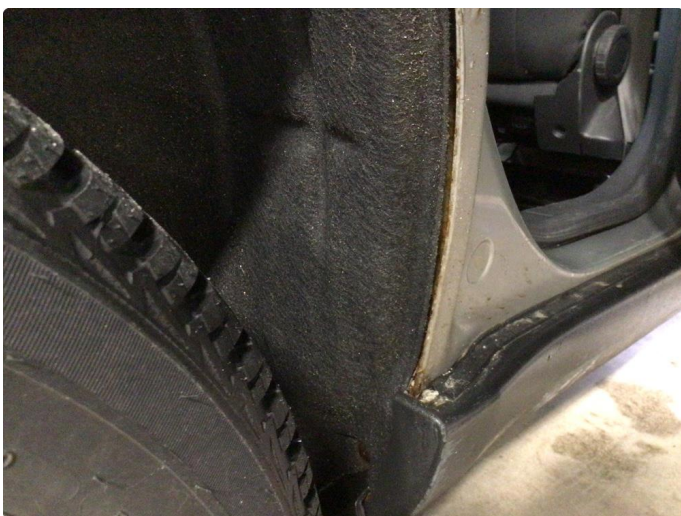
1.5 Rust

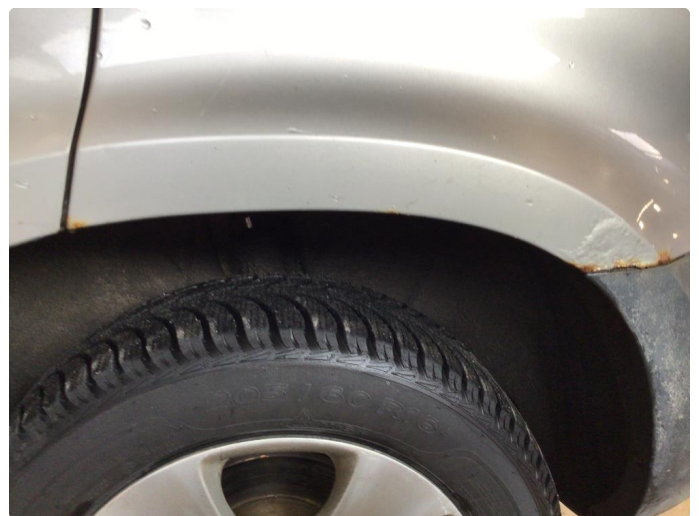
1.5 Rust

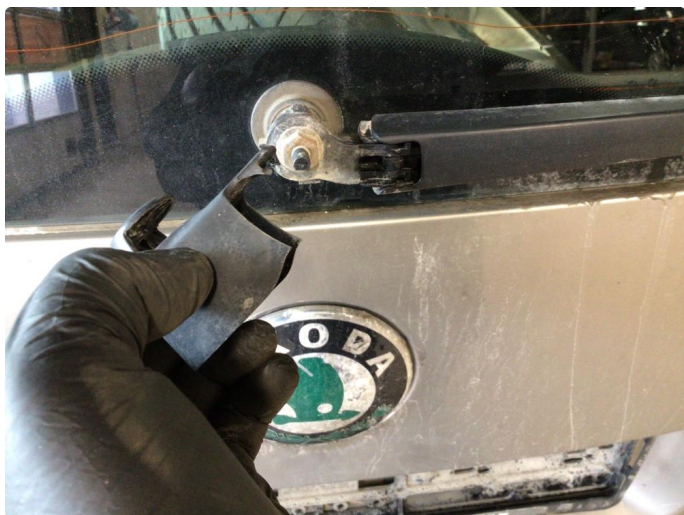
1.7 Deksel over bakvisker defekt

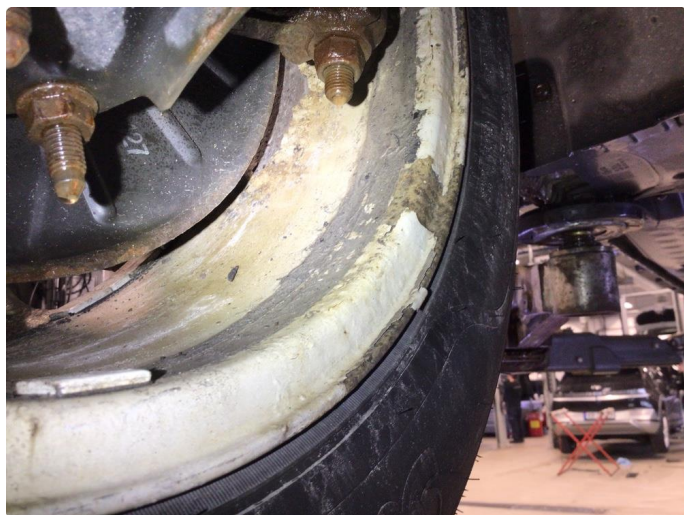
1.9 Betydelig oksidering

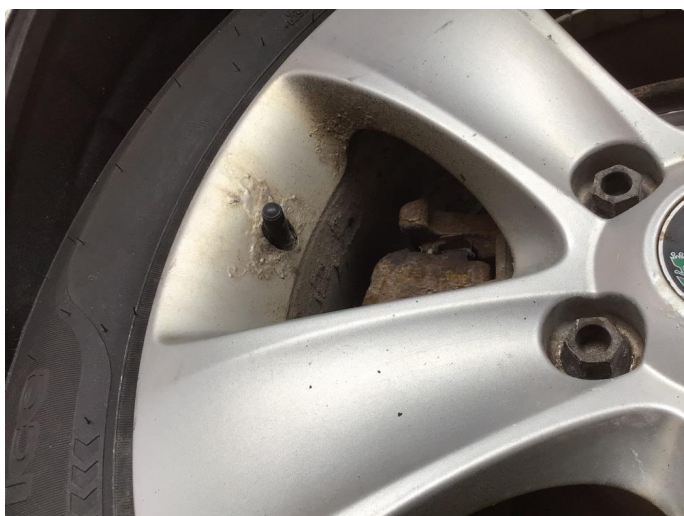
1.9 Betydelig oksidering

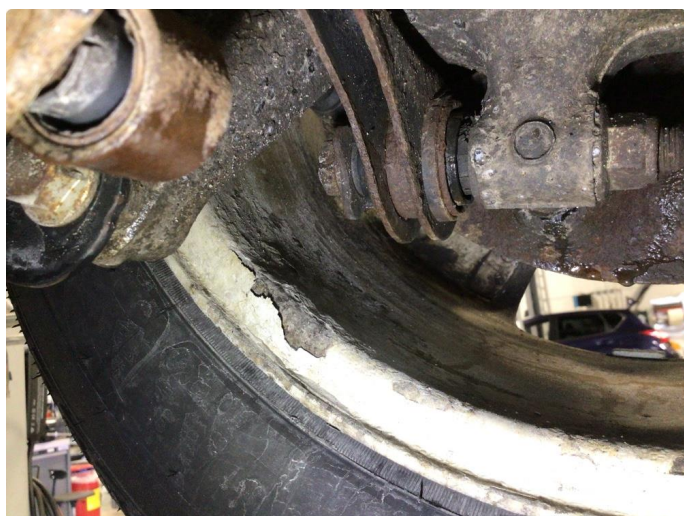
1.9 Betydelig oksidering

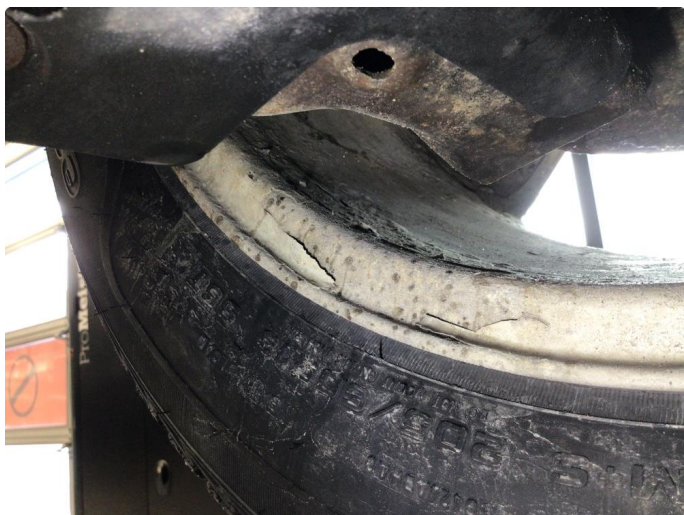
1.9 Betydelig oksidering

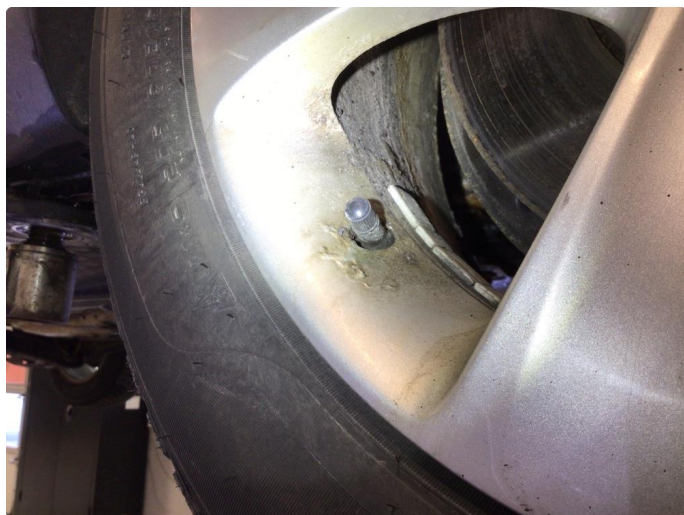
1.9 Betydelig oksidering

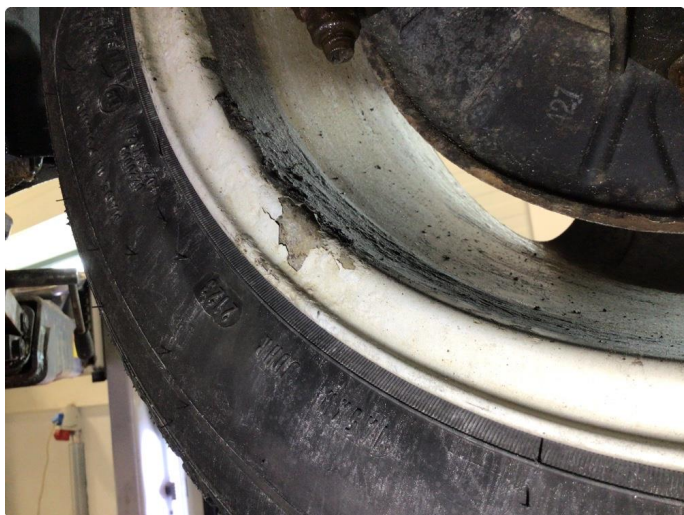
1.9 Betydelig oksidering

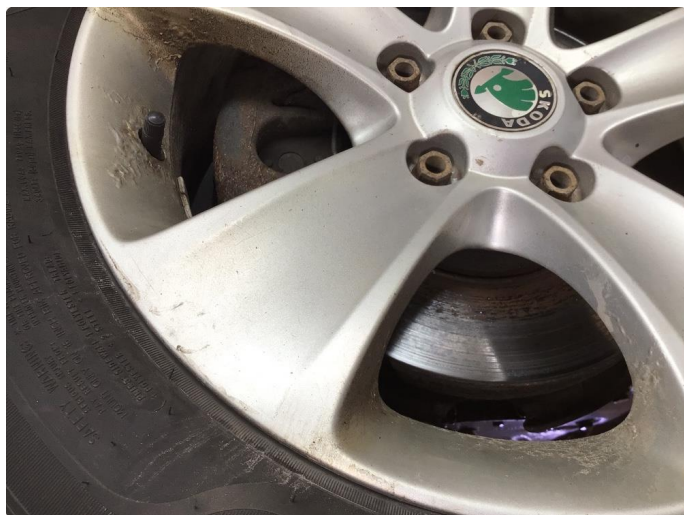
1.9 Betydelig oksidering

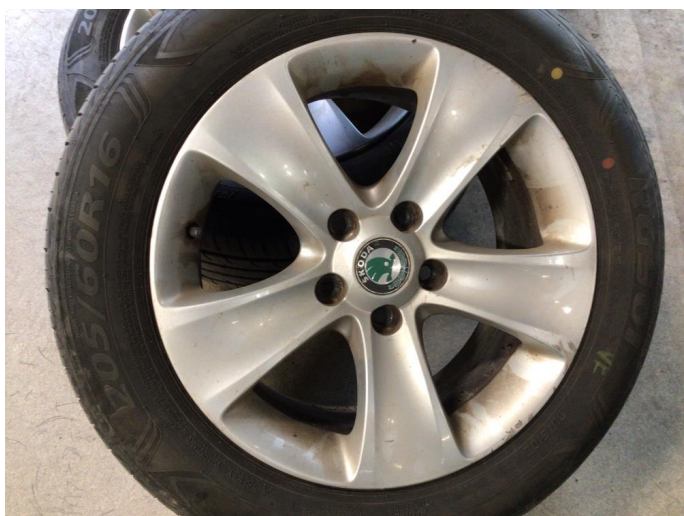
1.10 Kantkjørt felg

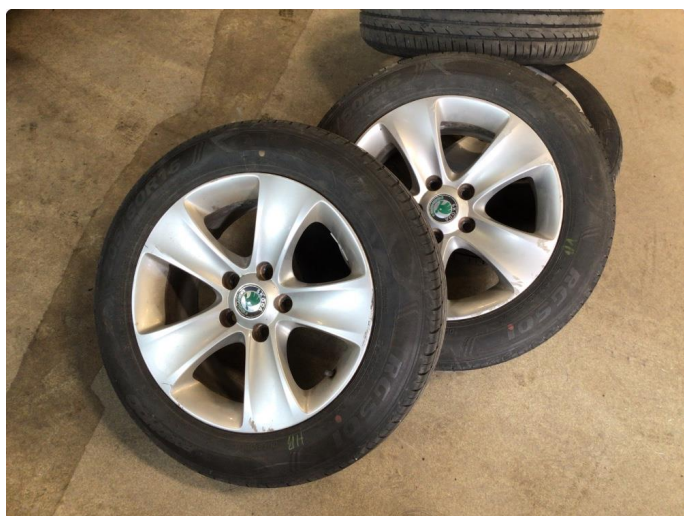
1.10 Kantkjørt felg

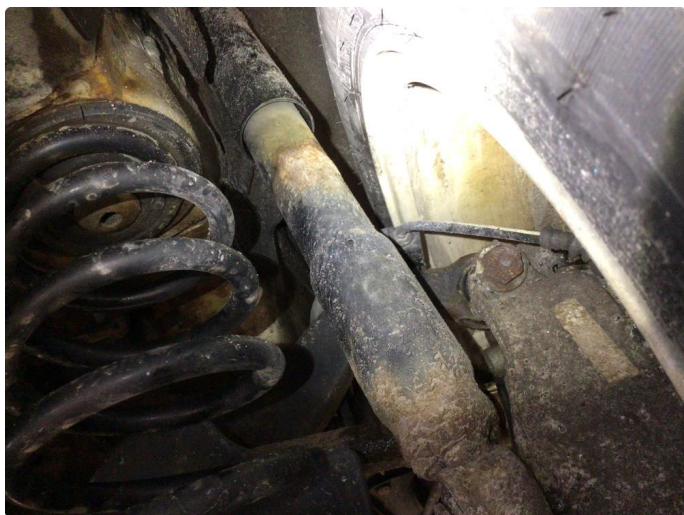
2.1 Støvmansjett defekt, ikke eu-feil

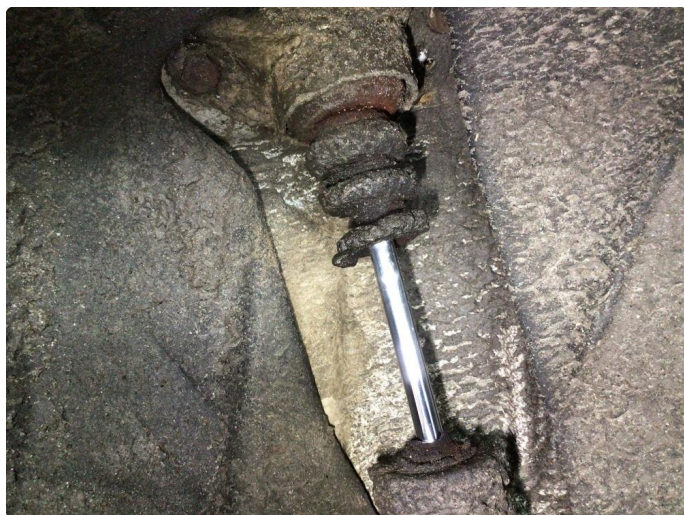
2.1 Støvmansjett defekt, ikke eu-feil

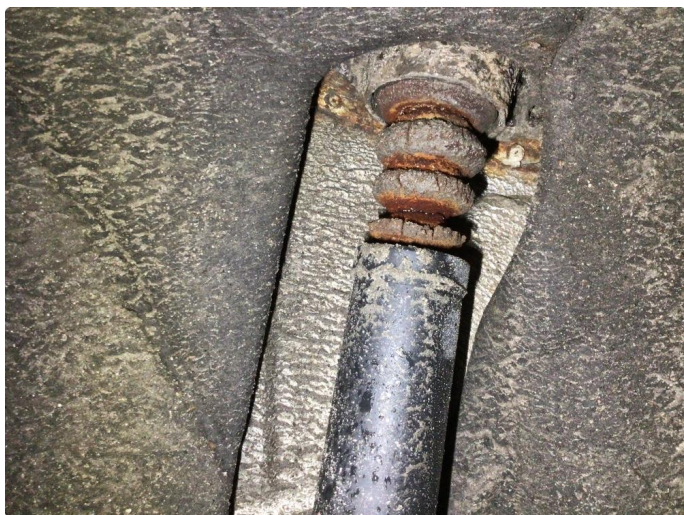
2.1 Støvmansjett defekt, ikke eu-feil

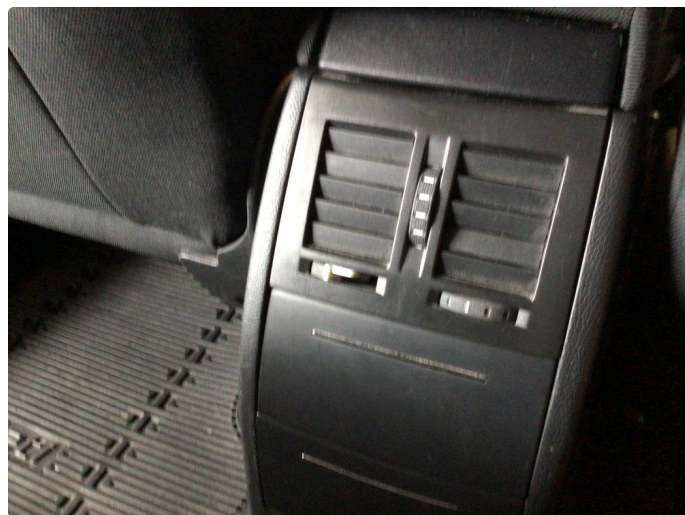
3.1 Øvrige feil

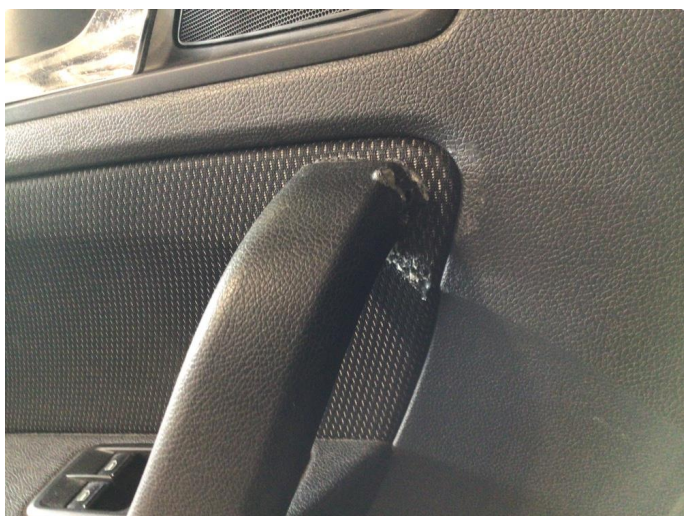
3.2 Skadet/merker etter utstyr
