**MERCEDES-BENZ CITAN 116 HK AUTOMAT  
FORHJULSDRIFT**
**TESTDATO: 30.01.2024**
**KODE: 1336198**

<b>VJ31744</b>

NBF Tilstandsrapport er utarbeidet av Norges Bilbransjeforbund og Forbrukerrådet.

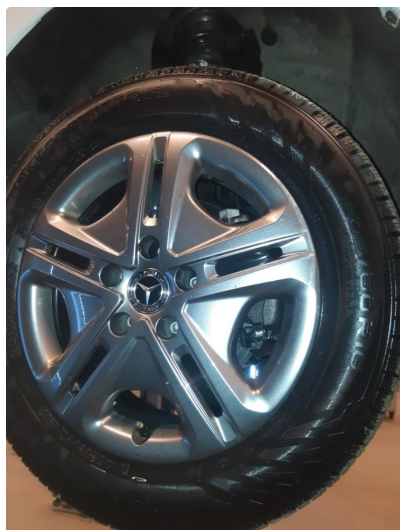
1.1 Bruksmerke på felger, normal henhold til alder og km.

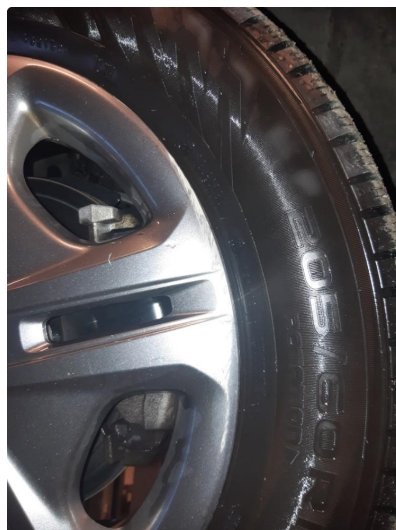
1.1 Bruksmerke på felger, normal henhold til alder og km.

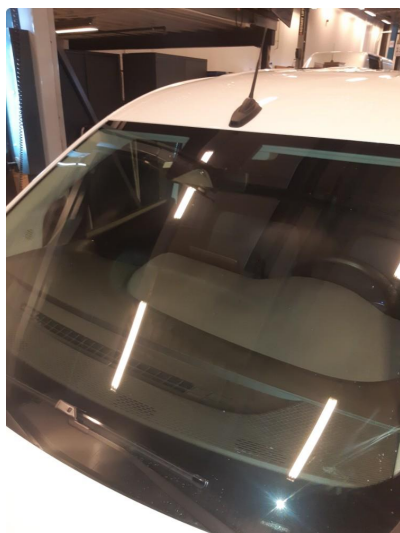
1.2 Bruksmerke på frontrute
