PEUGEOT 308 112 HK MANUELL FORHJULSDRIFT
TESTDATO: 14.05.2024
KODE: 1413098

| NF43165 | 229 700 KM | 27.05.2010 Førstegang registrert | Diesel |

NBF Tilstandsrapport er utarbeidet av Norges Bilbransjeforbund og Forbrukerrådet.

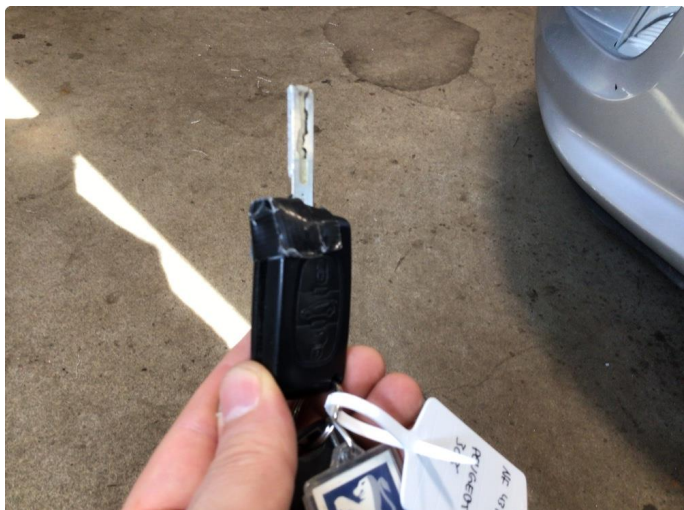
| Punkt | Beskrivelse | Plassering |
|---|---|---|
| 1.1 Nøkler | skadet | |

1.1 Skadet

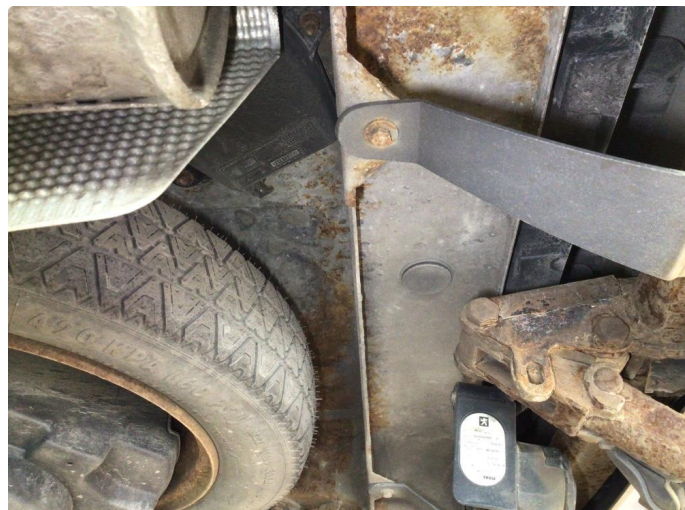
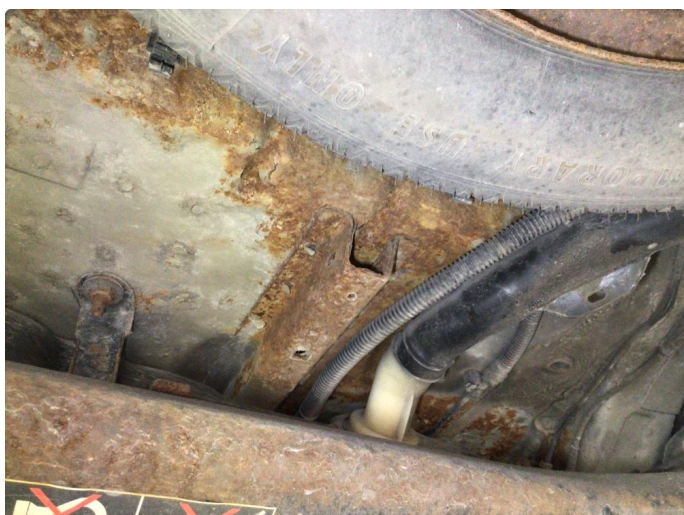
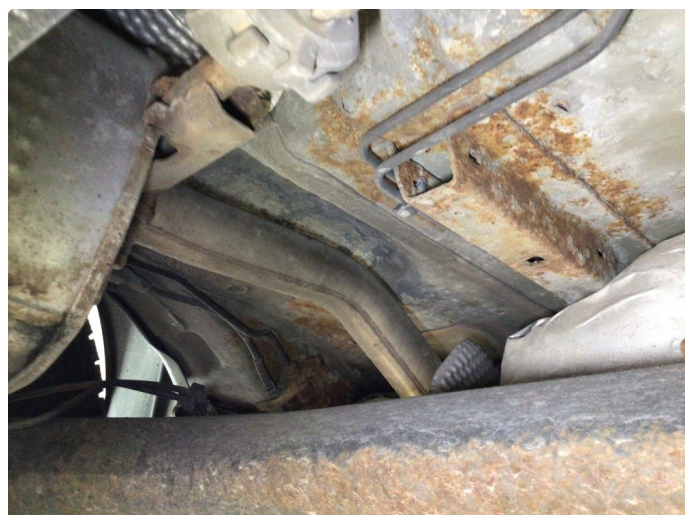
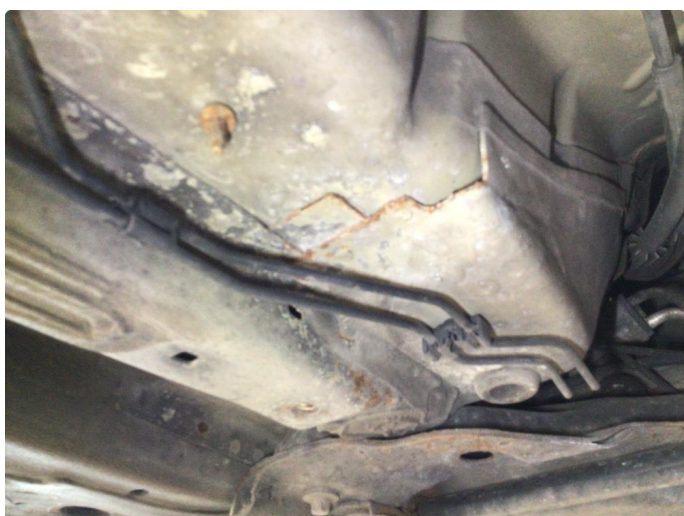
| Punkt | Beskrivelse | Plassering |
|---|---|---|
| 2.1 Antirustbehandling | mangler | |

2.1 Mangler

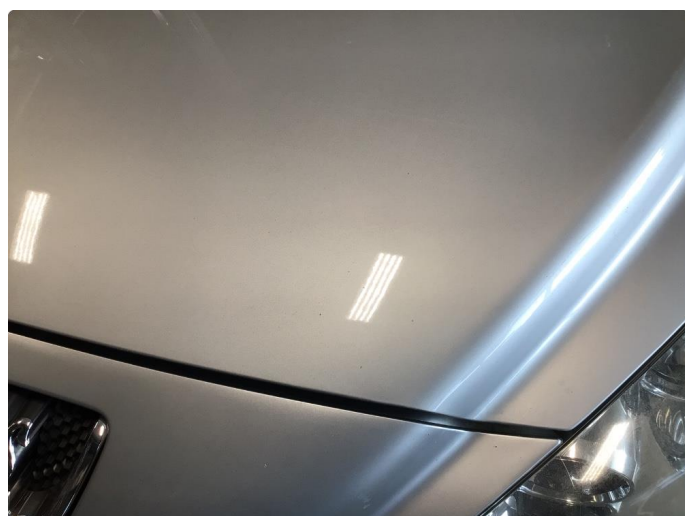
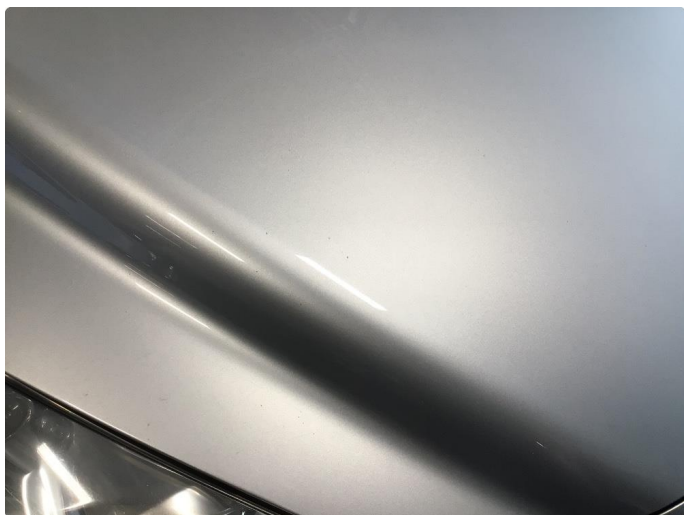
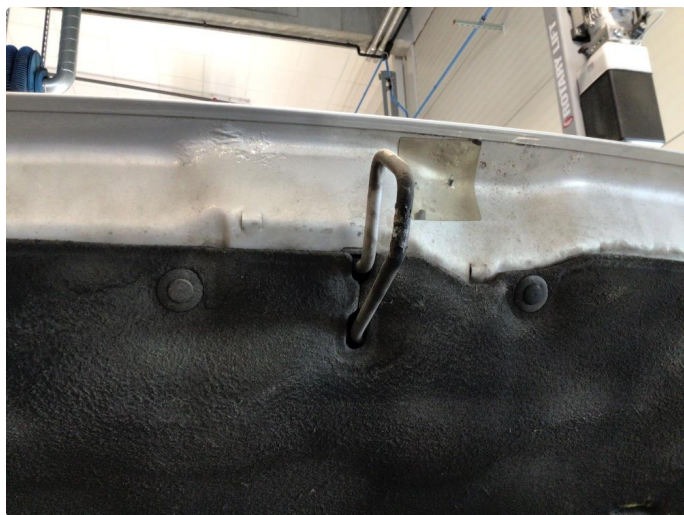
| Punkt | Beskrivelse | Plassering |
|---|---|---|
| 2.2 Panser | rust i fals | |

2.2 Rust i fals

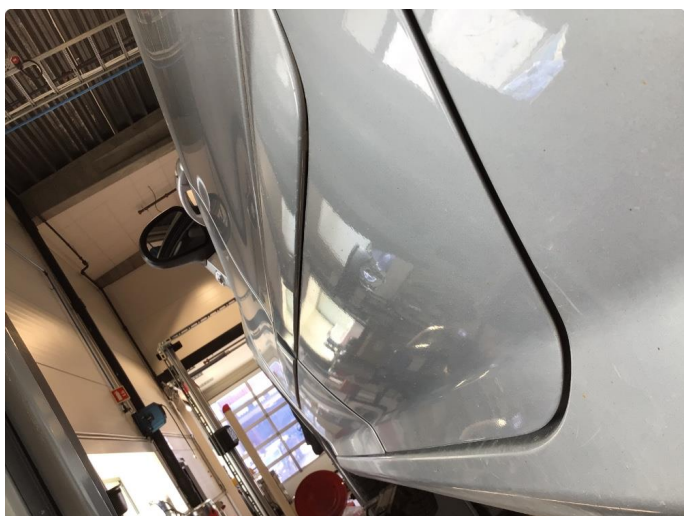
| Punkt | Beskrivelse | Plassering |
|---|---|---|
| 2.3 Dører | bulk | |

2.3 Bulk

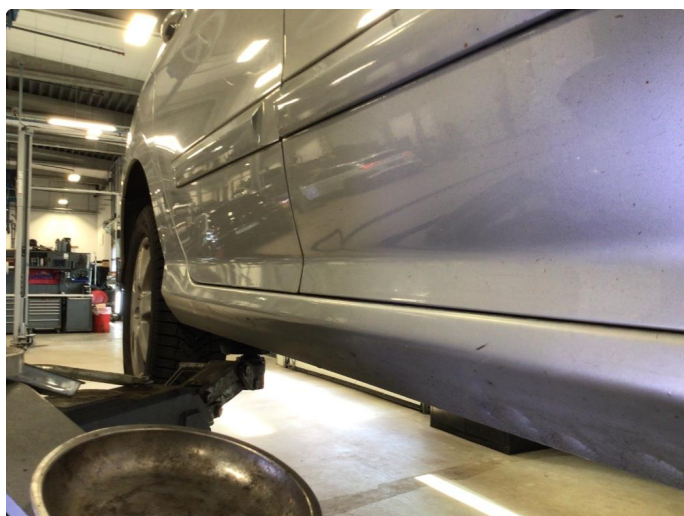
| Punkt | Beskrivelse | Plassering |
|---|---|---|
| 2.4 Dører | bulk | |

2.4 Bulk

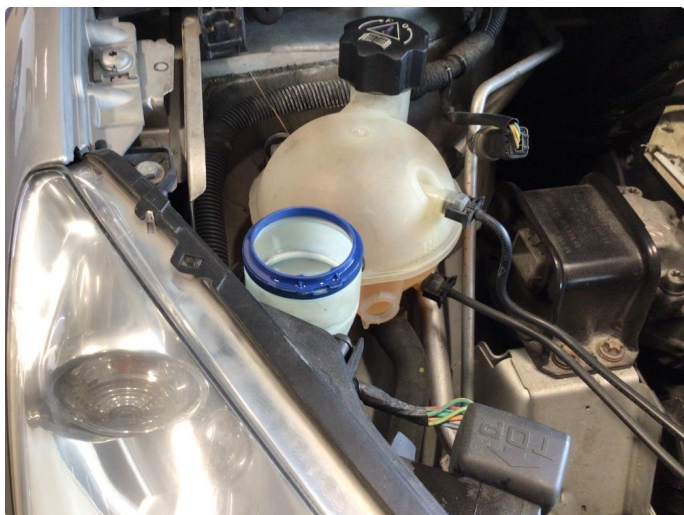
| Punkt | Beskrivelse | Plassering |
|---|---|---|
| 2.6 Vinduspussere/-spyler | øvrige feil | |

2.6 Øvrige feil

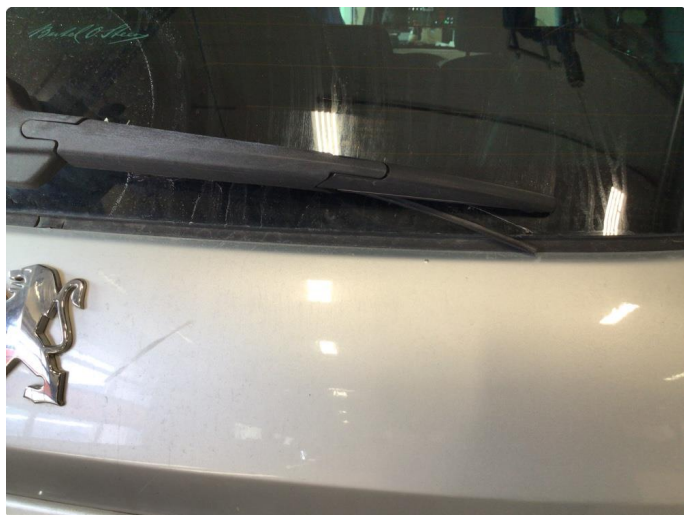
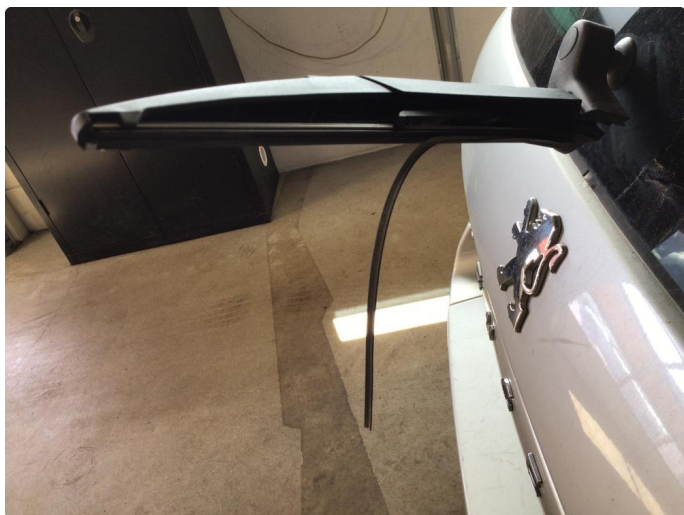
| Punkt | Beskrivelse | Plassering |
|---|---|---|
| 2.7 Vinduspussere/-spyler | utslitte pusserblader | |

2.7 Utslitte pusserblader

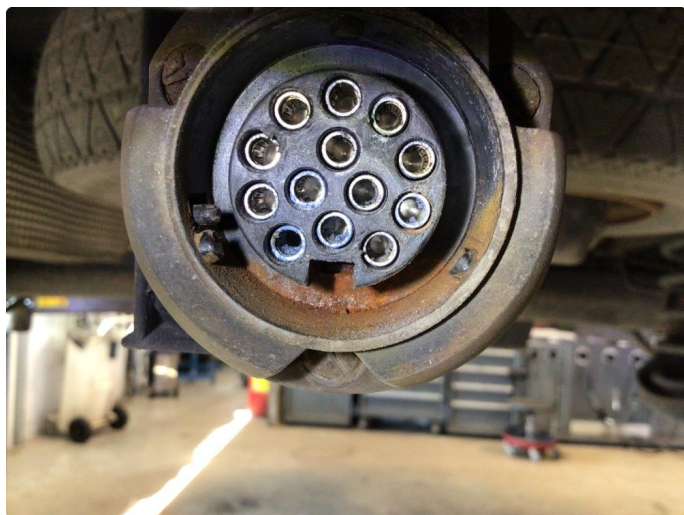
| Punkt | Beskrivelse | Plassering |
|---|---|---|
| 2.8 Verktøy/nødutstyr | øvrige feil | |

2.8 Øvrige feil

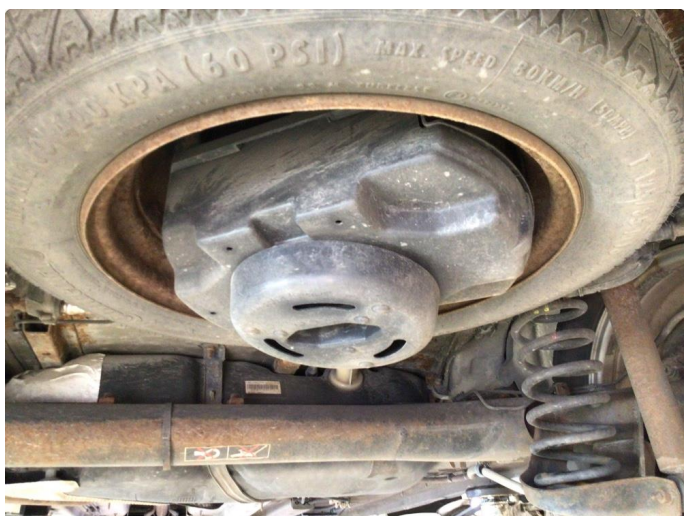
| Punkt | Beskrivelse | Plassering |
|---|---|---|
| 2.9 Verktøy/nødutstyr | verktøy mangler | |

2.9 Verktøy mangler

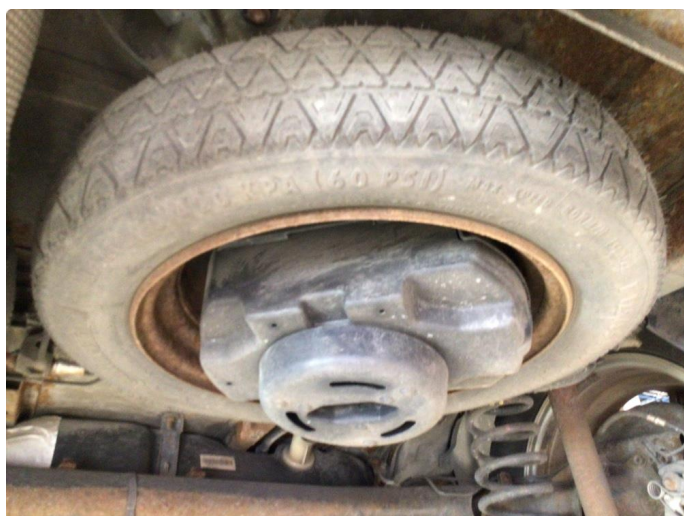
| Punkt | Beskrivelse | Plassering |
|---|---|---|
| 2.10 Verktøy/nødutstyr | reservehjul mangler luft | |

2.10 Reservehjul mangler luft

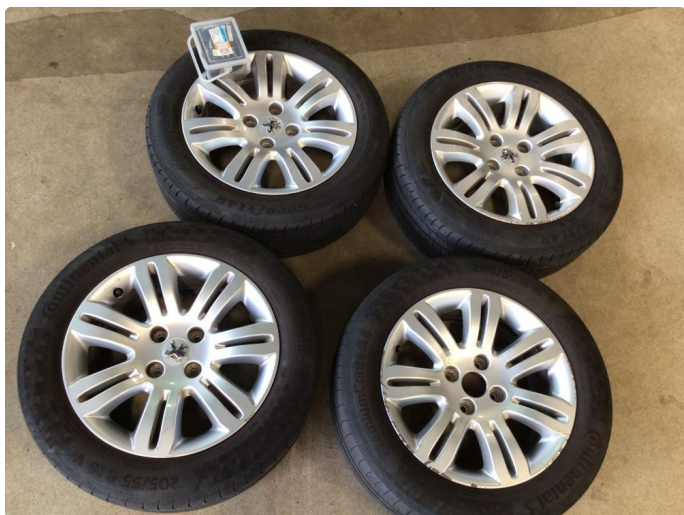
| Punkt | Beskrivelse | Plassering |
|---|---|---|
| 2.12 Dekk/Felger | kantkjørt felg | |

2.12 Kantkjørt felg

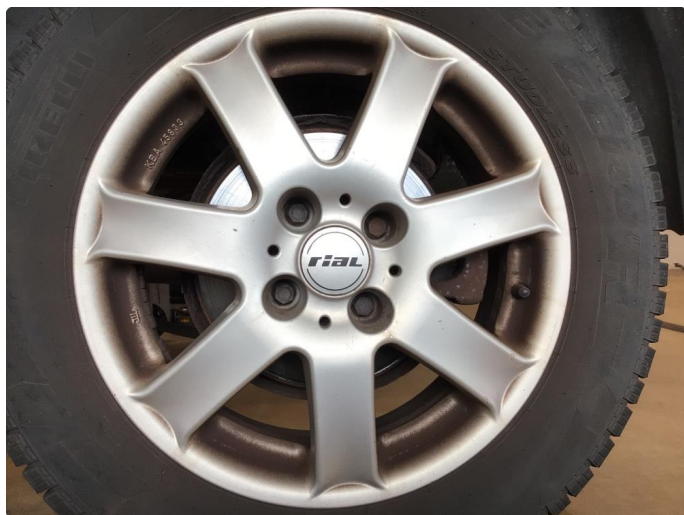
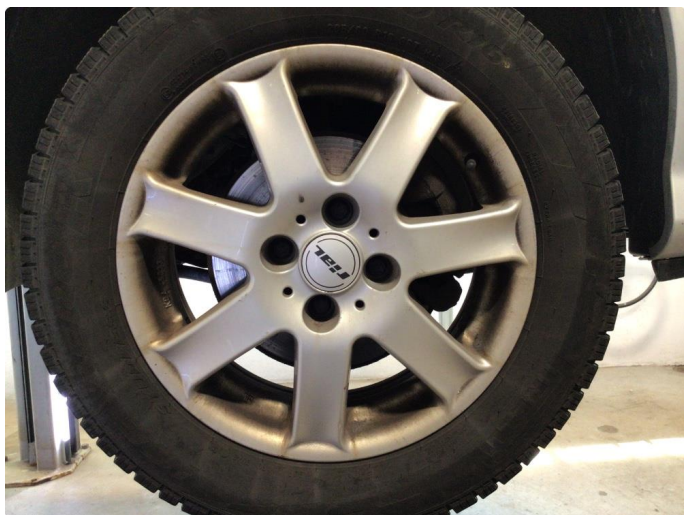
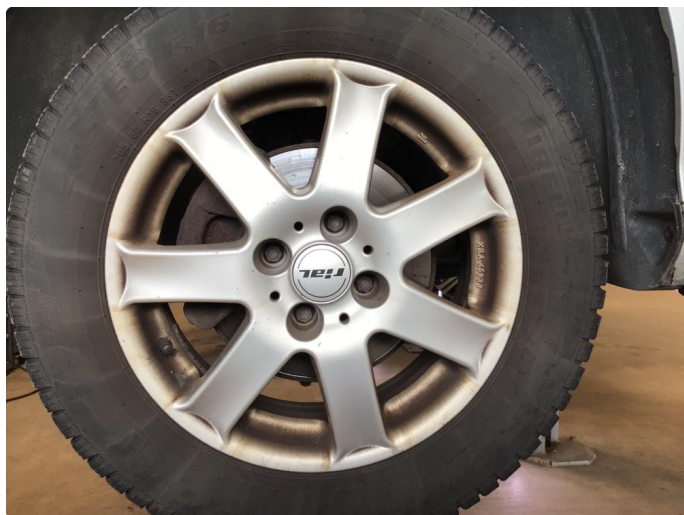
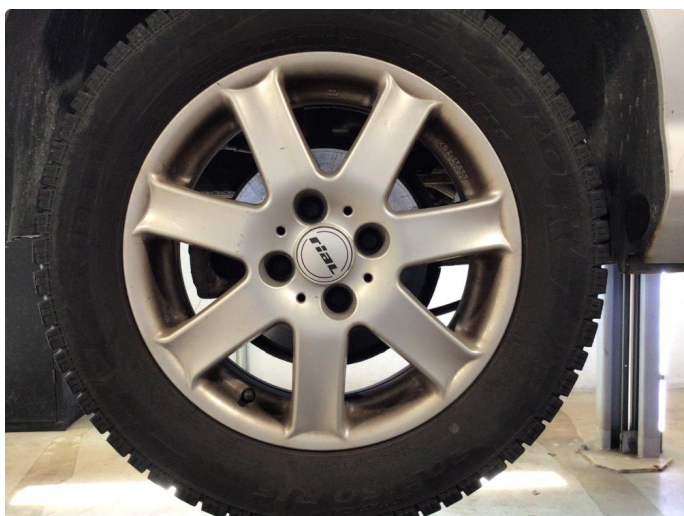
| Punkt | Beskrivelse | Plassering |
|---|---|---|
| 2.13 Dekk/Felger | kantkjørt felg | |

2.13 Kantkjørt felg

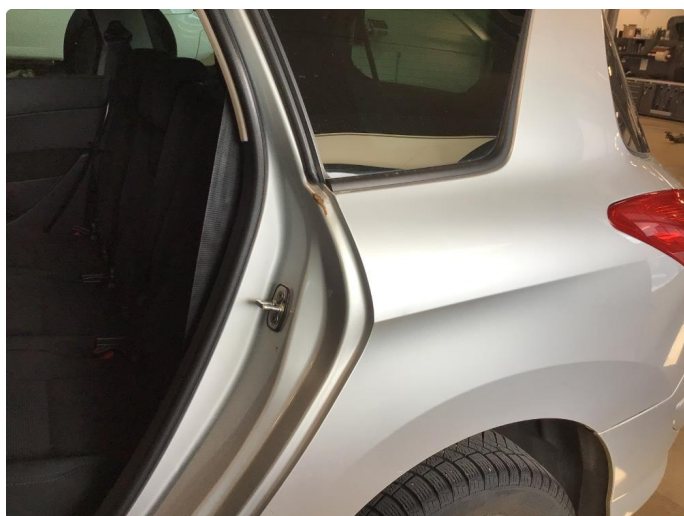
| Punkt | Beskrivelse | Plassering |
|---|---|---|
| 2.14 Døråpning | rust | |

2.14 Rust

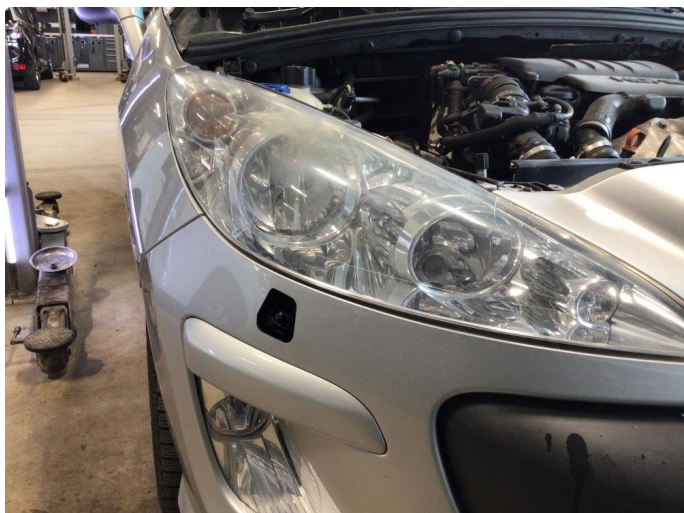
| Punkt | Beskrivelse | Plassering |
|---|---|---|
| 2.15 Støtfanger | deksler mangler | |

2.15 Deksler mangler

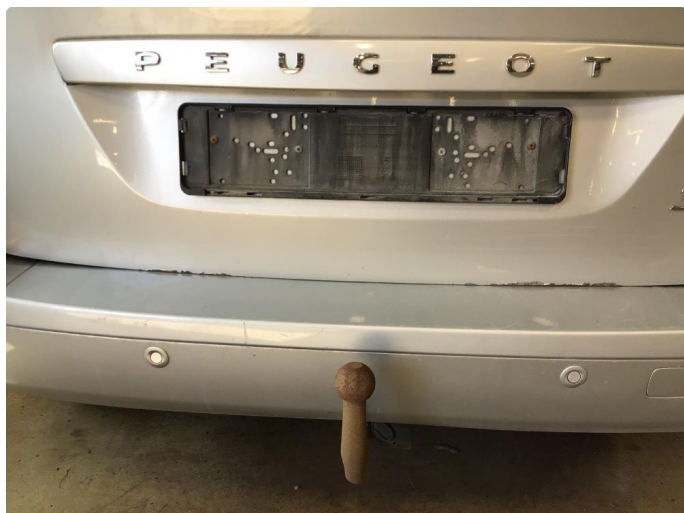
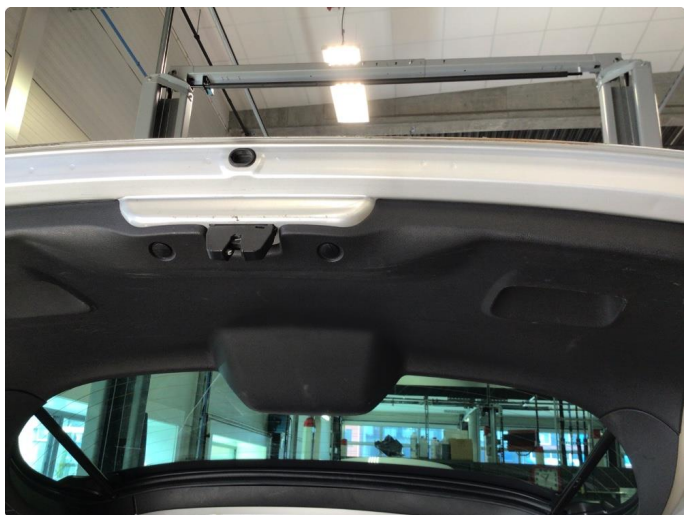
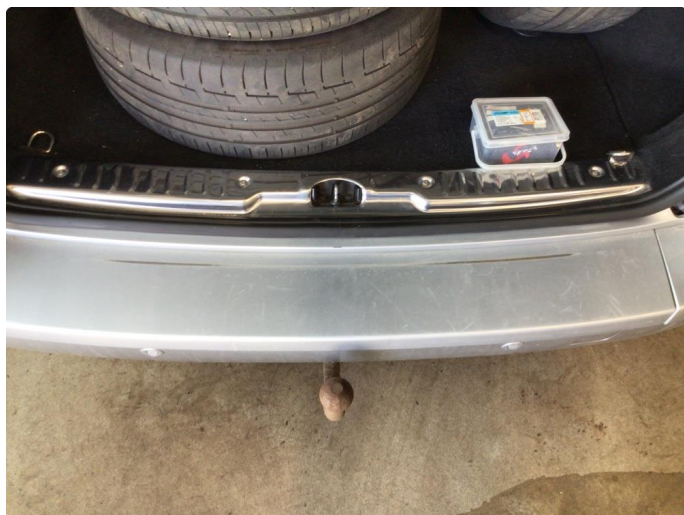
| Punkt | Beskrivelse | Plassering |
|---|---|---|
| 2.16 Støtfanger | ufagmessig utført arbeid | |

2.16 Ufagmessig utført arbeid

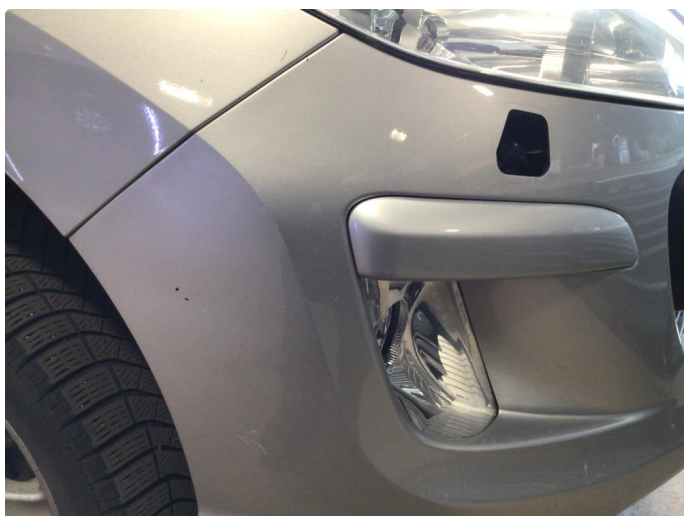
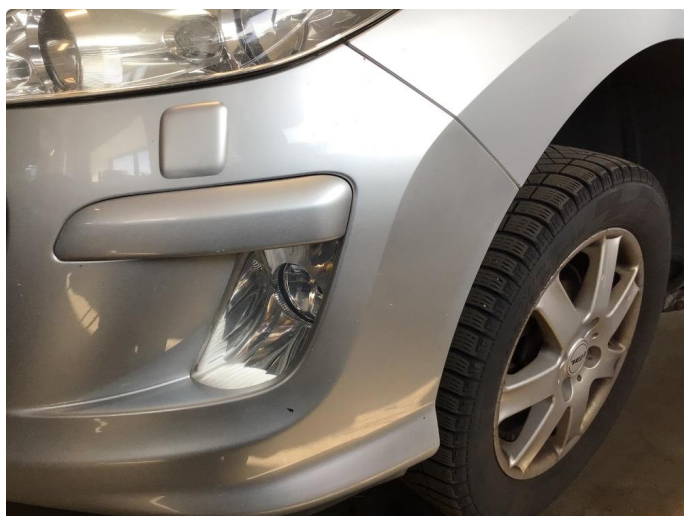
| Punkt | Beskrivelse | Plassering |
|---|---|---|
| 2.17 Støtfanger | ripe(r) | |

2.17 Ripe(r)

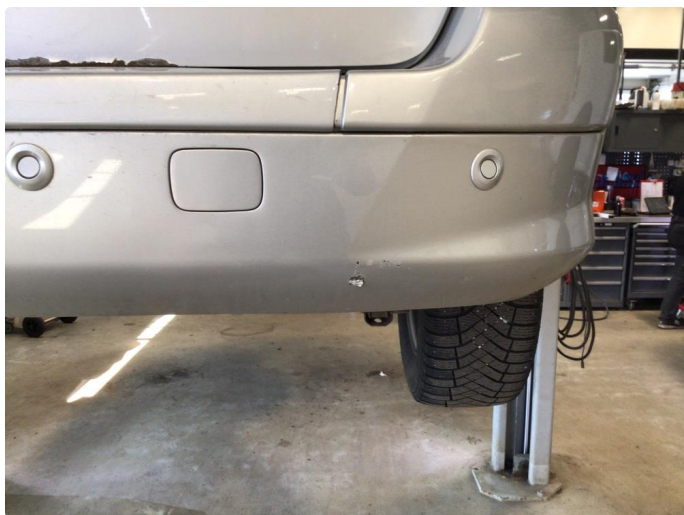
| Punkt | Beskrivelse | Plassering |
|---|---|---|
| 2.18 Støtfanger | skade | |

2.18 Skade

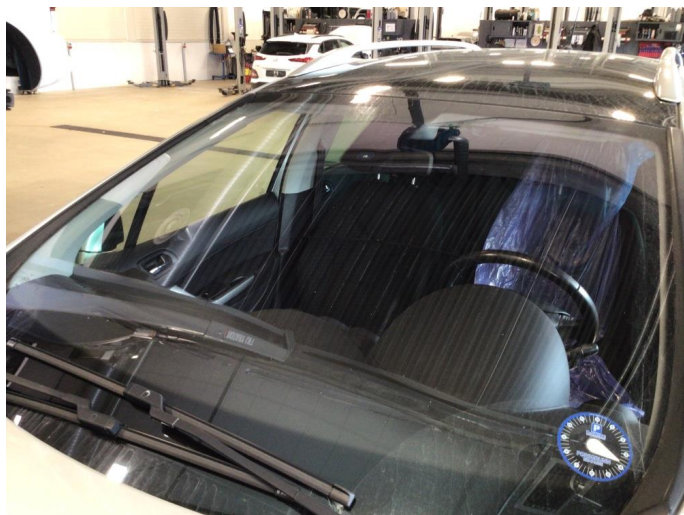
| Punkt | Beskrivelse | Plassering |
|---|---|---|
| 2.19 Frontvindu | slitt | |

2.19 Slitt

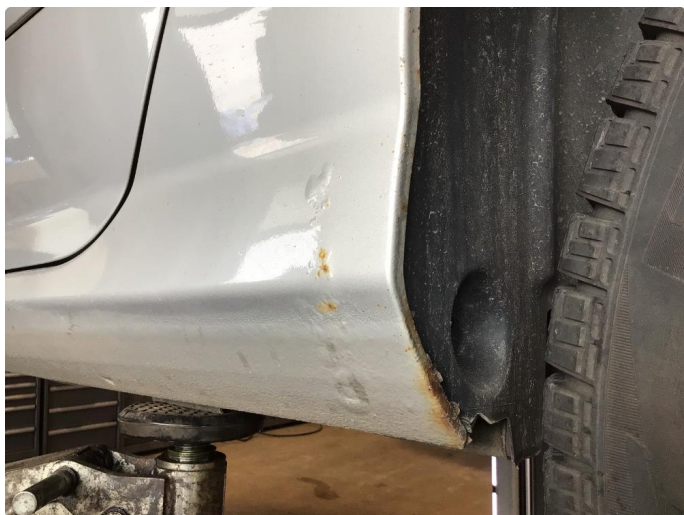
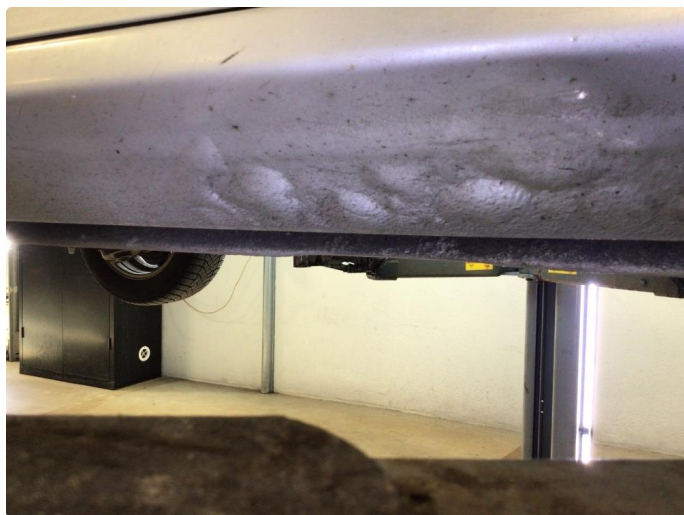
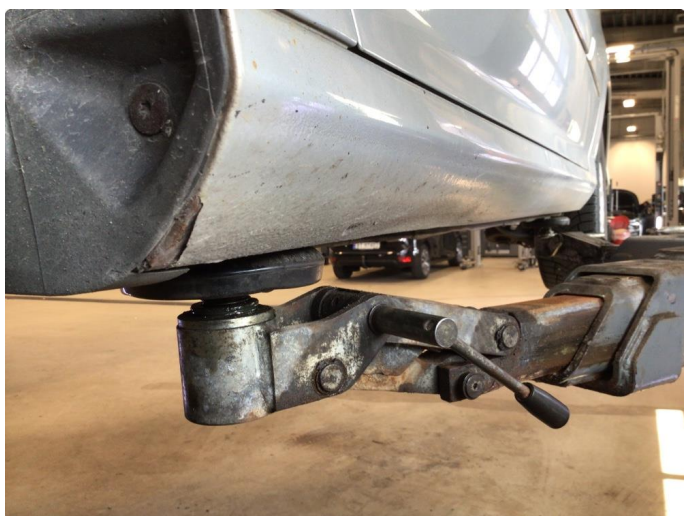
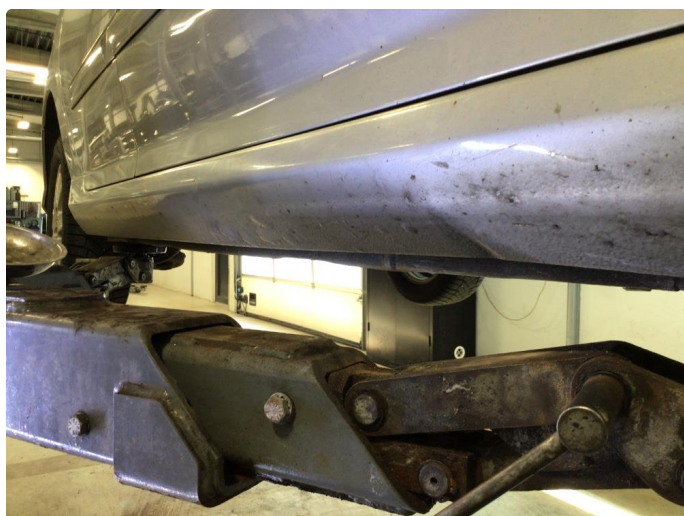
| Punkt | Beskrivelse | Plassering |
|---|---|---|
| 2.20 Kanal | korrosjon/rust | |

2.20 Korrosjon/rust

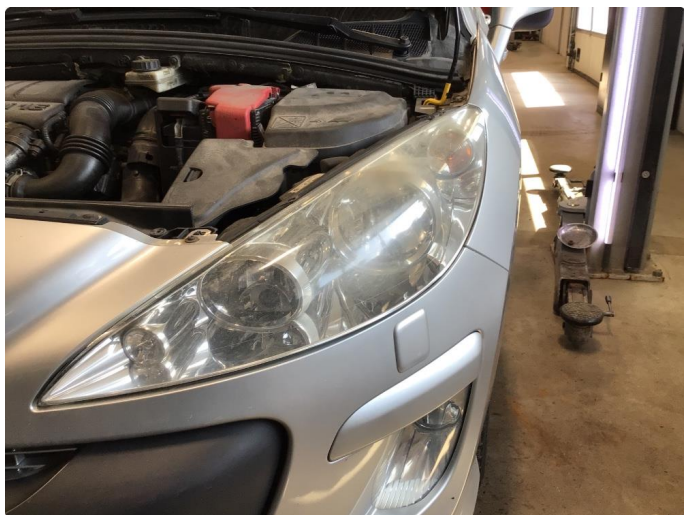
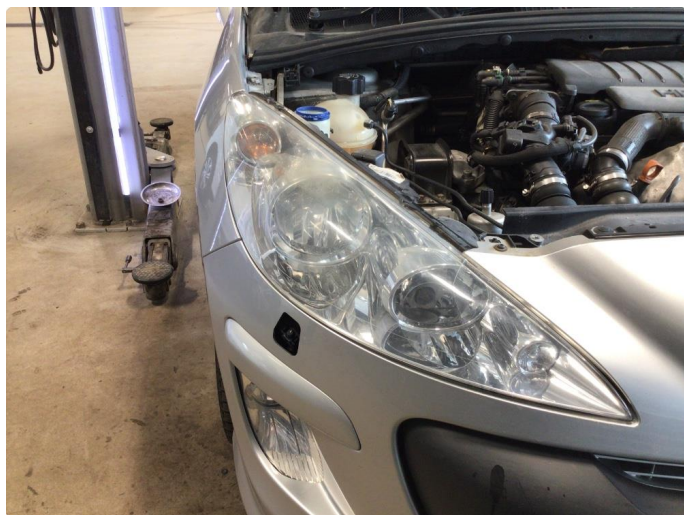
| Punkt | Beskrivelse | Plassering |
|---|---|---|
| 3.1 Lys foran | matte glass | |

3.1 Matte glass

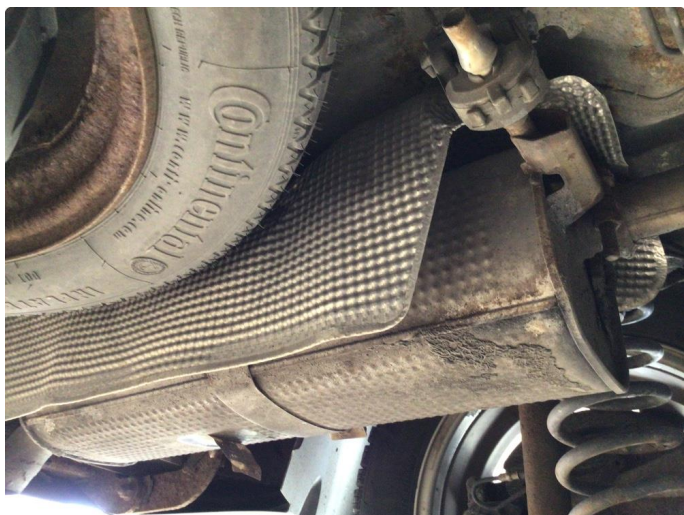
| Punkt | Beskrivelse | Plassering |
|---|---|---|
| 4.1 Eksosanlegg | øvrige feil | |

4.1 Øvrige feil

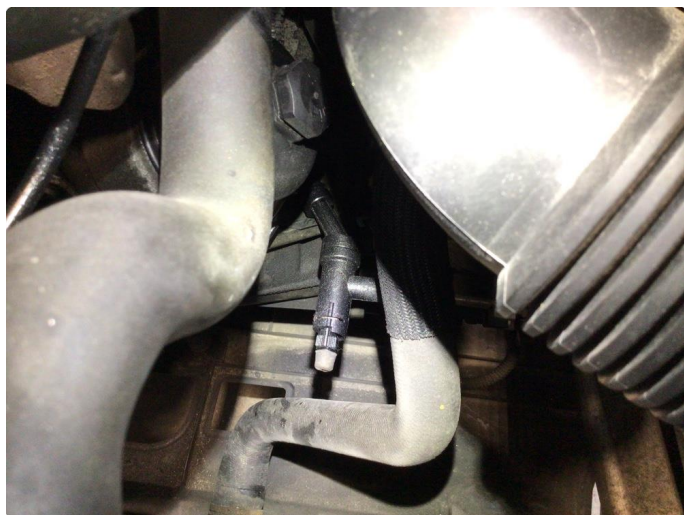
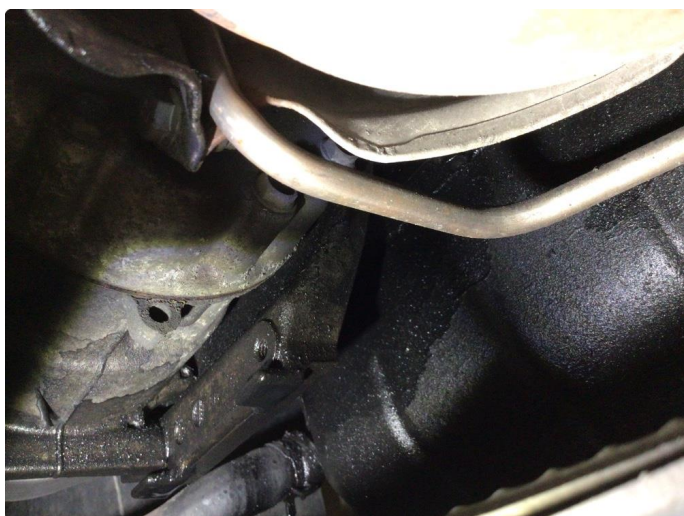
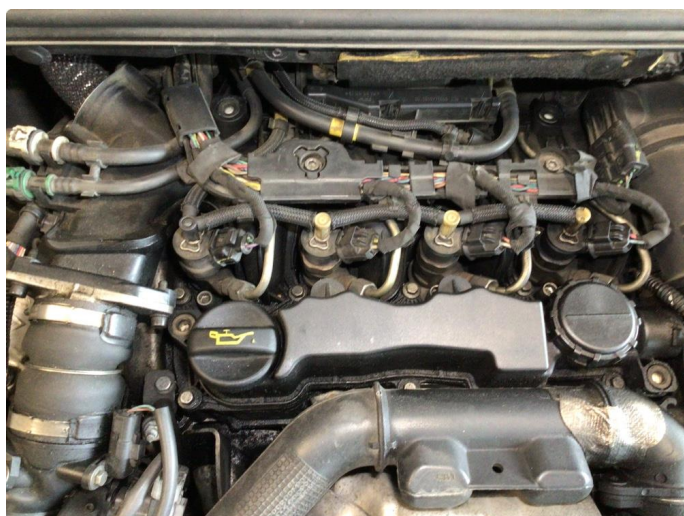
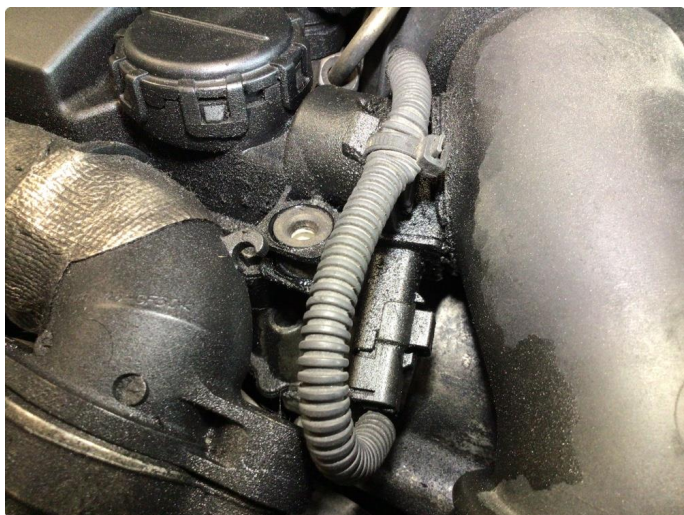
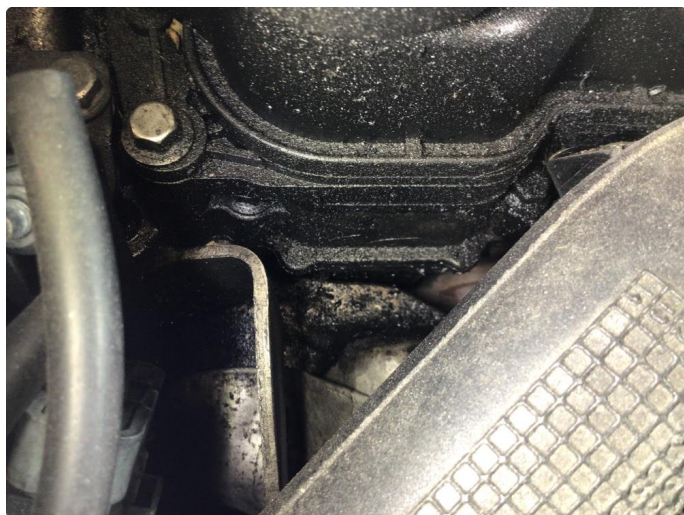
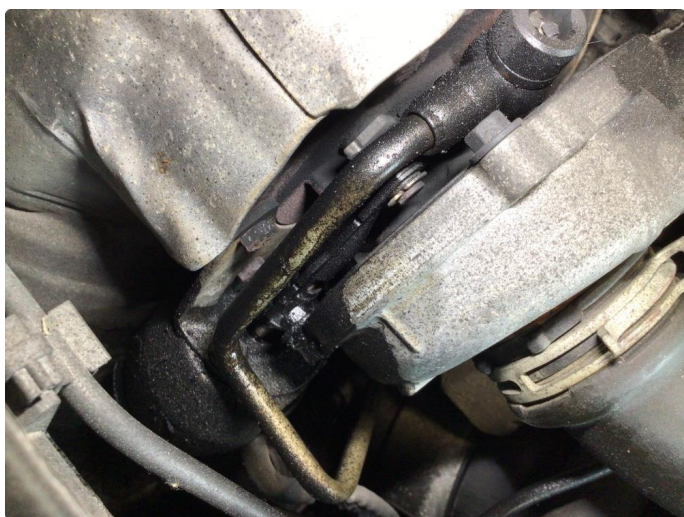
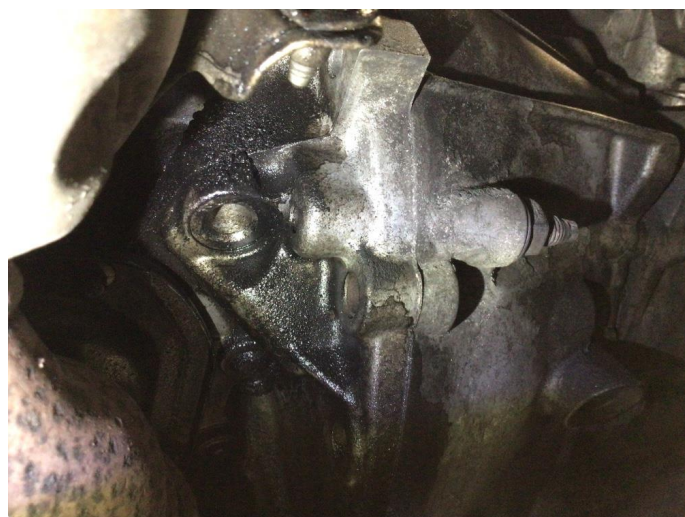
| Punkt | Beskrivelse | Plassering |
|---|---|---|
| 4.2 Lekkasje | oljelekkasje fra motor | |

4.2 Oljelekkasje fra motor

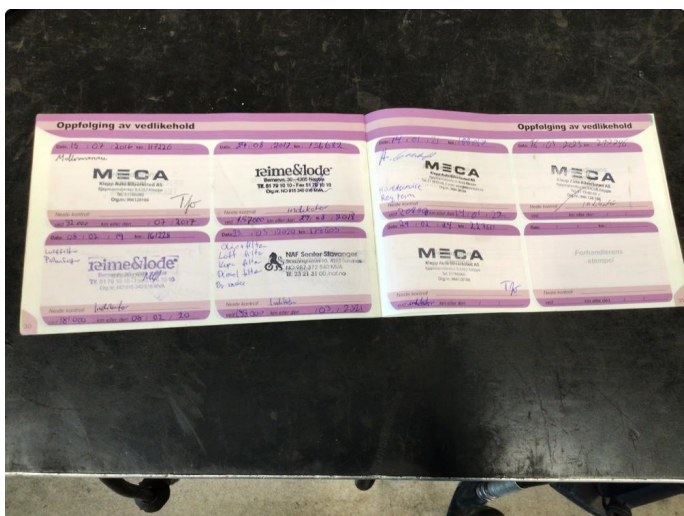
| Punkt | Beskrivelse | Plassering |
|---|---|---|
| 4.3 Service | øvrige feil | |

4.3 Øvrige feil

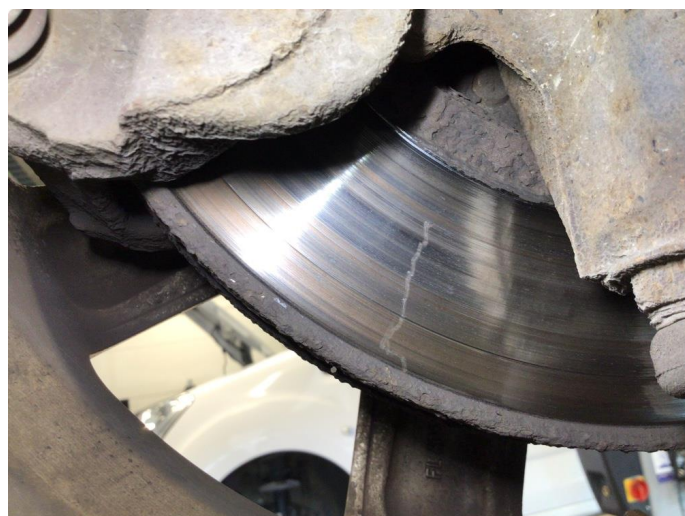
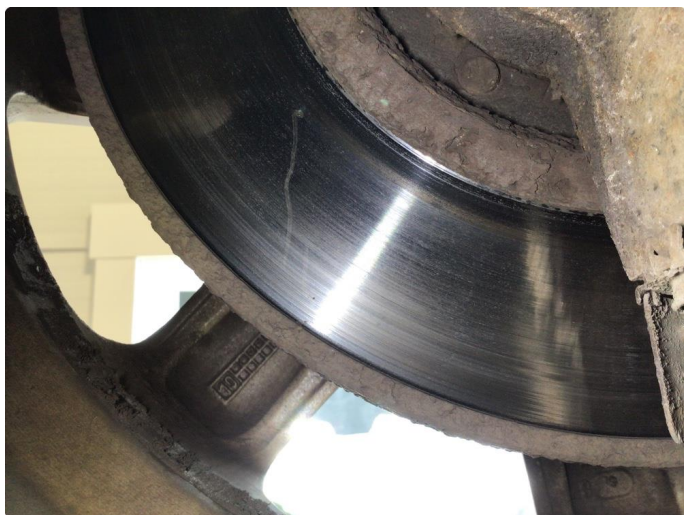
| Punkt | Beskrivelse | Plassering |
|---|---|---|
| 6.1 Skiver | slitte/stor slitekant | |

6.1 Slitte/stor slitekant

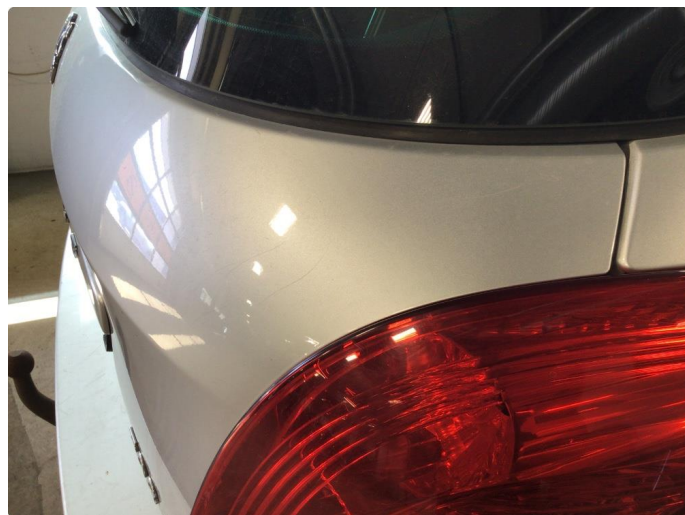
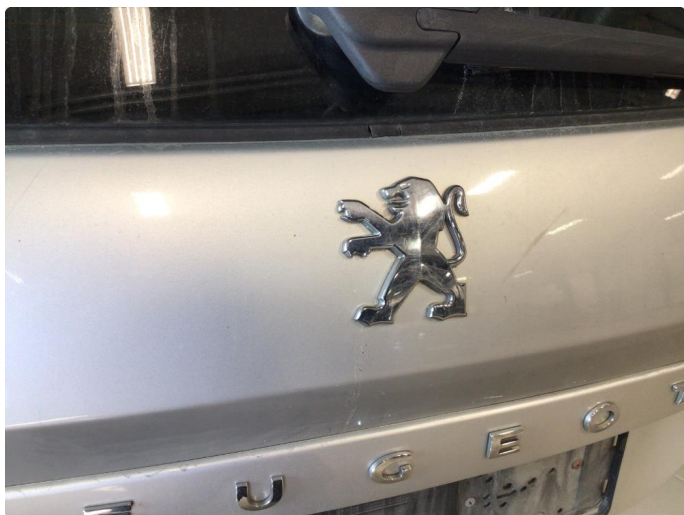
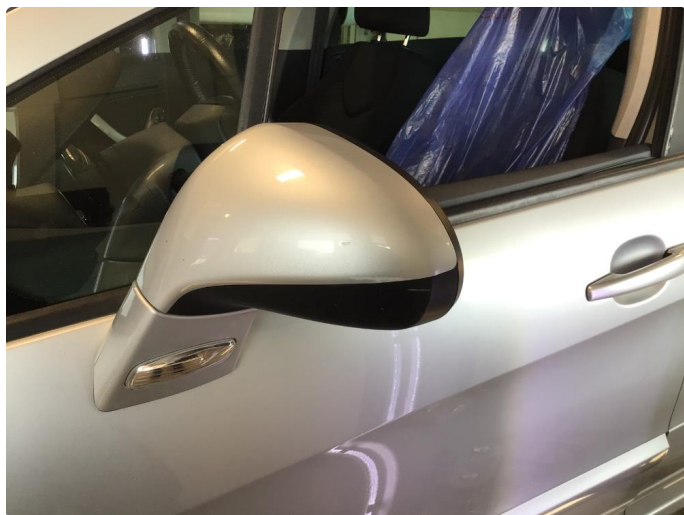
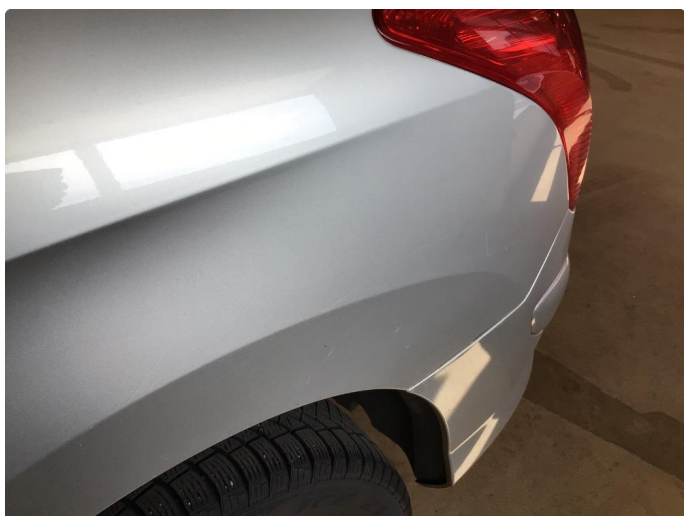
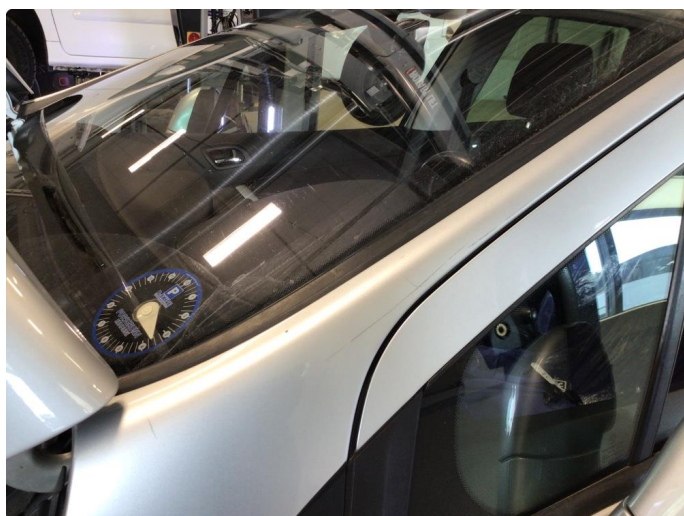
| Punkt | Beskrivelse | Plassering |
|---|---|---|
| 8.1 Øvrig utstyr/klargjøring | full shine/ bruktbilklargjøring | |

8.1 Full shine/ bruktbilklargjøring
