**AUDI A3 102 HK MANUELL FORHJULSDRIFT**
**TESTDATO: 14.05.2024**
**KODE: 1413011**

<b>PP72979</b>	<b>119 701 KM</b>	<b>13.09.2007</b> Førstegang registrert	<b>Bensin</b>
----------------	-------------------	--	---------------

NBF Tilstandsrapport er utarbeidet av Norges Bilbransjeforbund og Forbrukerrådet.

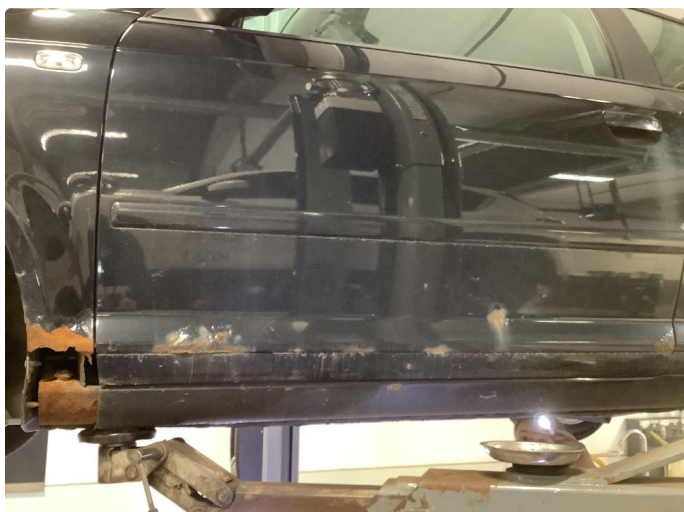
1.1 Rust/korrosjon

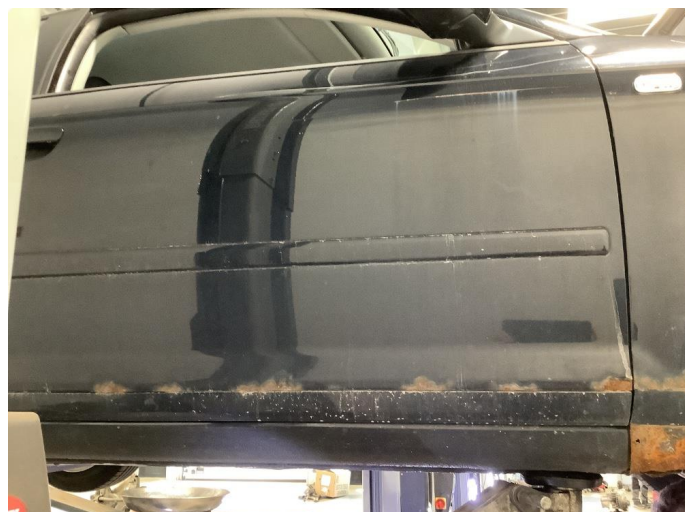
1.1 Rust/korrosjon

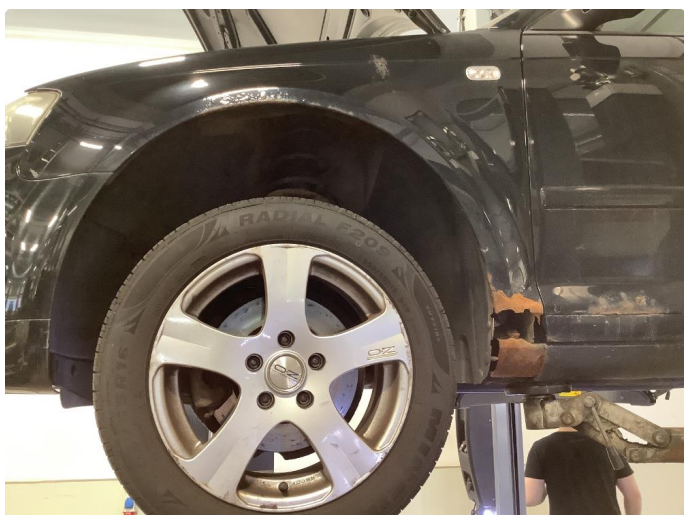
1.2 Rust

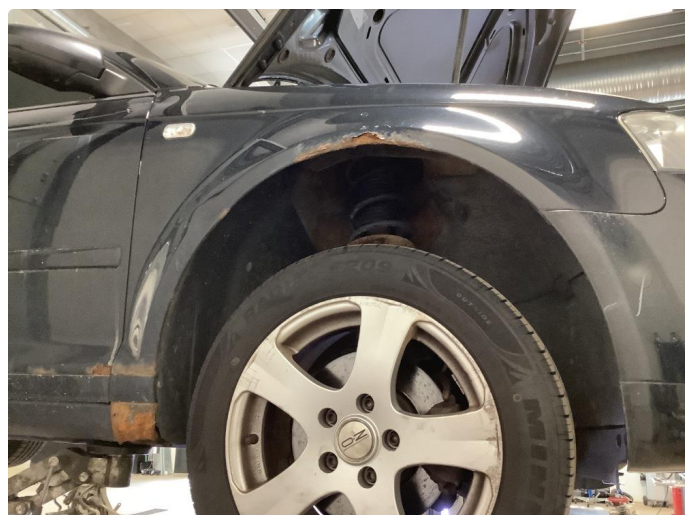
1.2 Rust

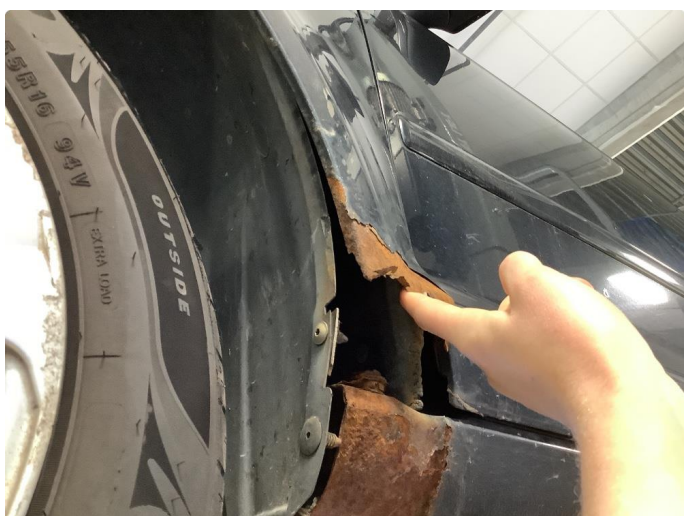
1.2 Rust

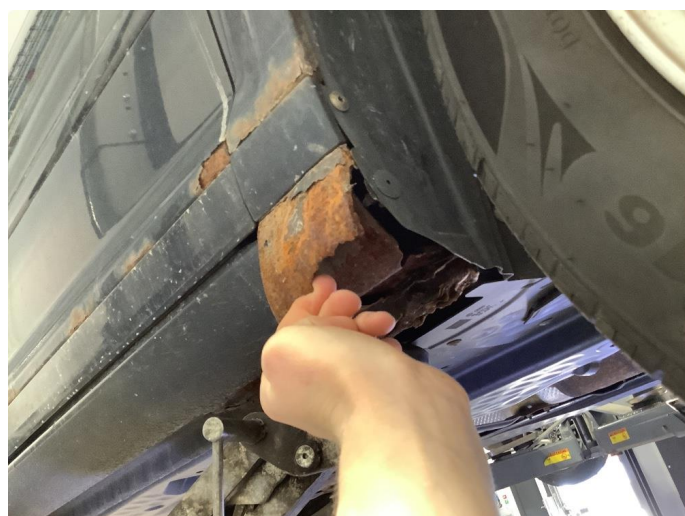
1.2 Rust

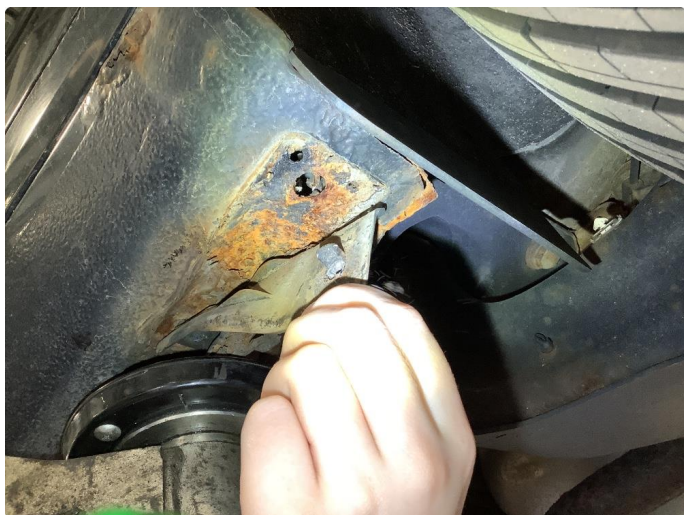
1.3 Mye rust i bærende konstruksjoner

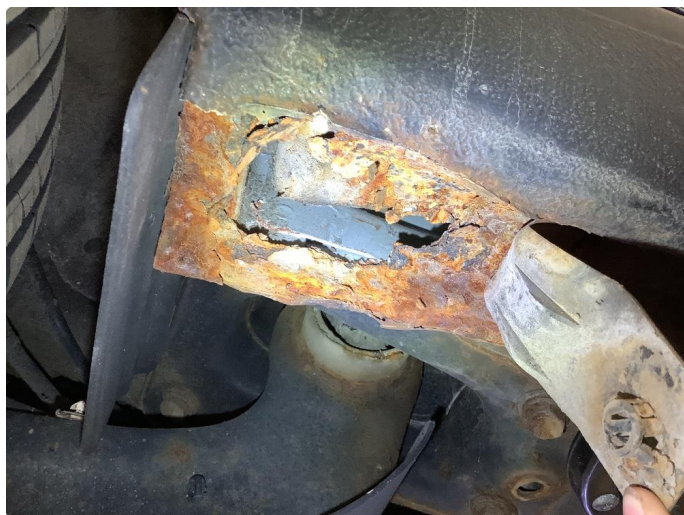
1.3 Mye rust i bærende konstruksjoner

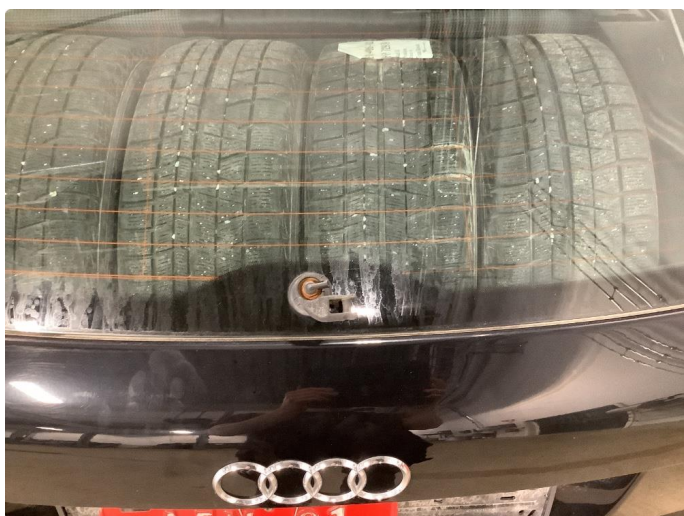
1.4 Pussearm defekt

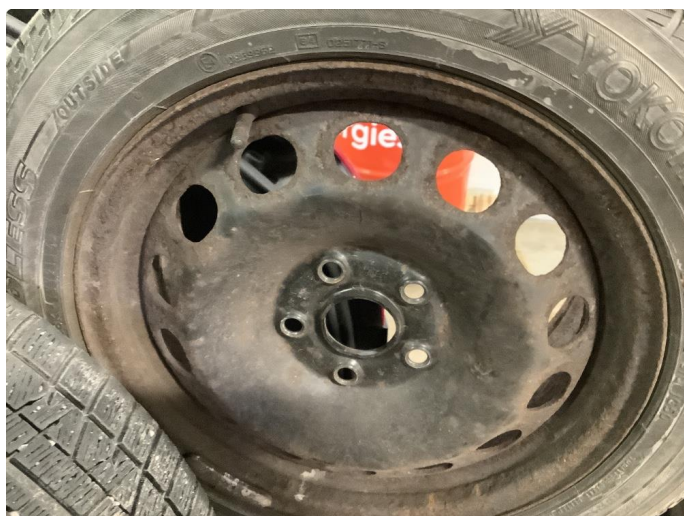
1.5 Skade på felg

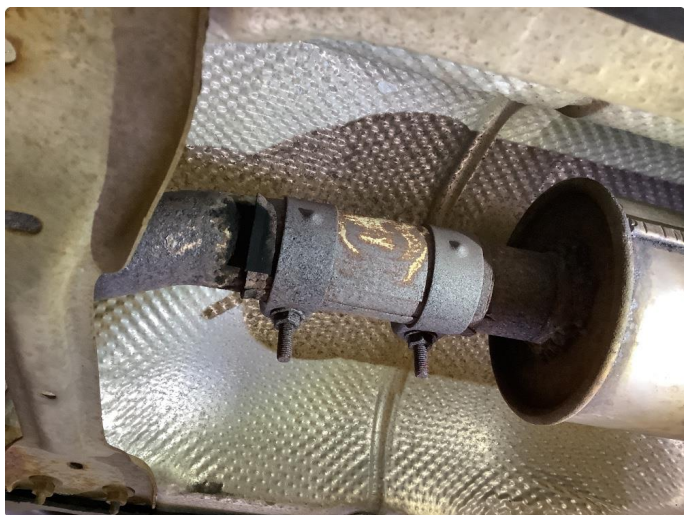
2.1 Eksoslekkasje

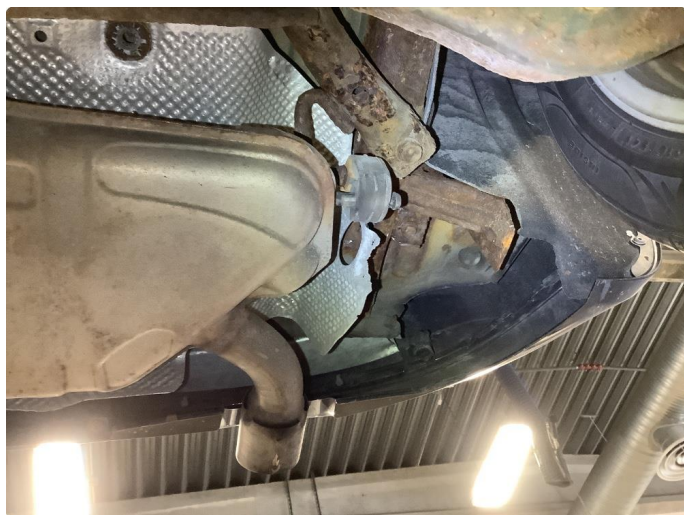
2.2 Øvrige feil

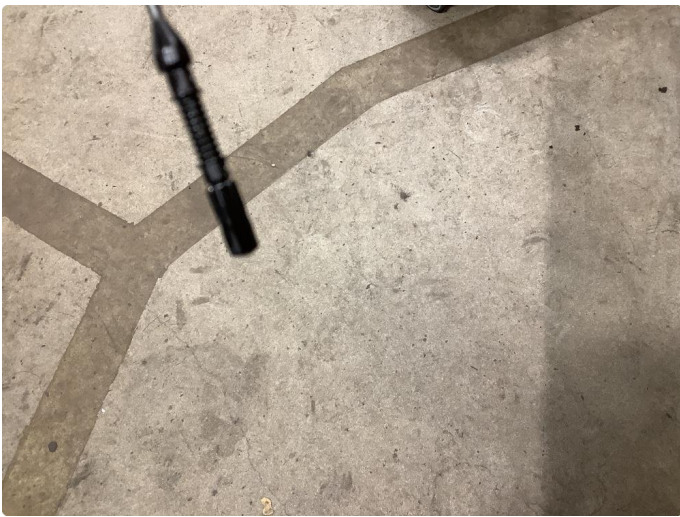
2.3 Oljenivå under minimum

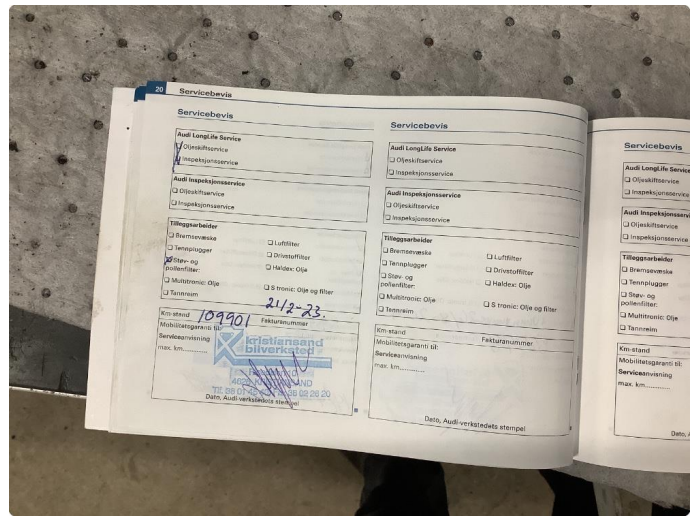
2.4 Trenger service

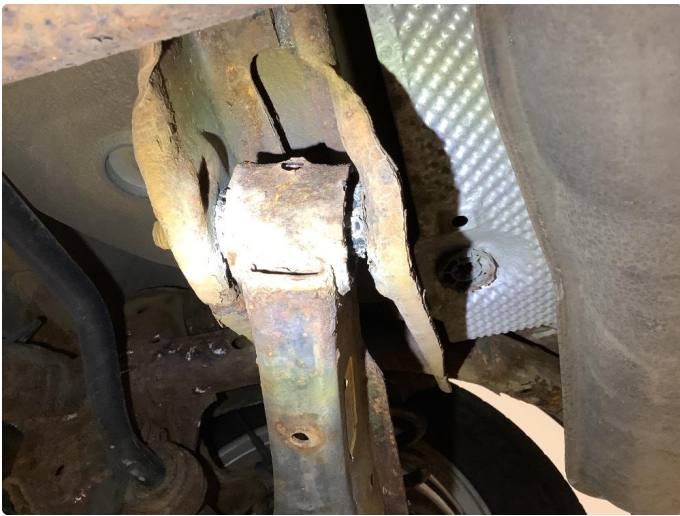
3.1 Utslitt bæreforfing

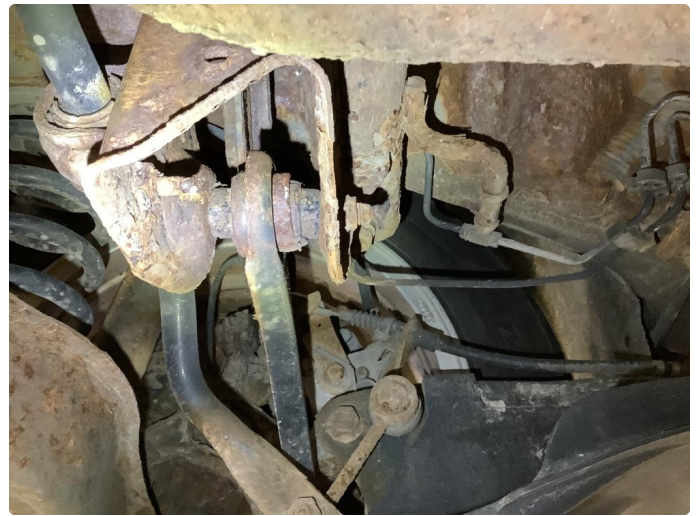
3.1 Utslitt bæreforfing

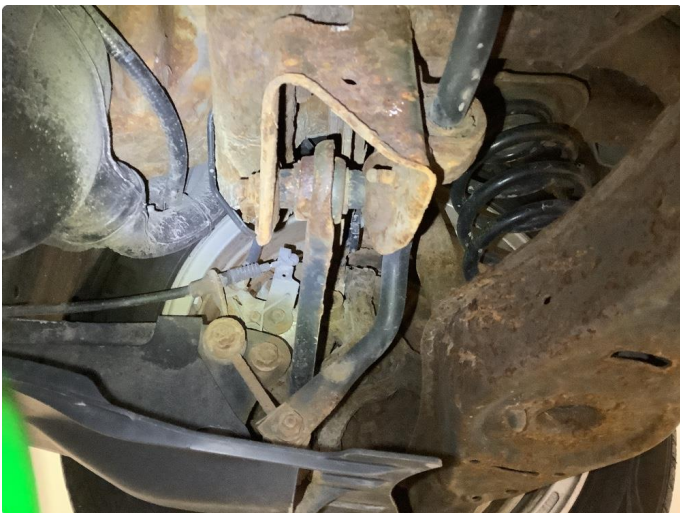
3.1 Utslitt bæreforfing

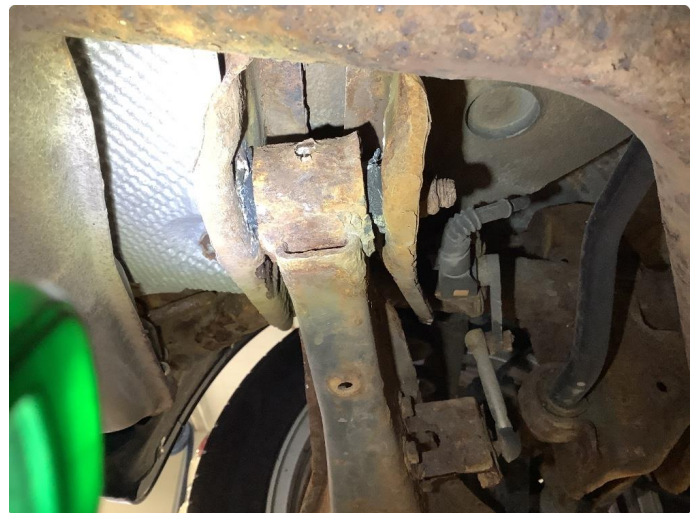
3.1 Utslitt bæreforfing

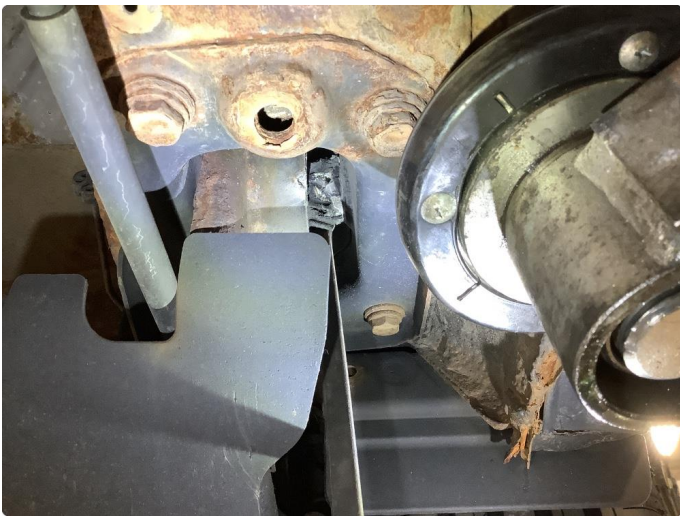
3.2 Utslitt bærebruforing

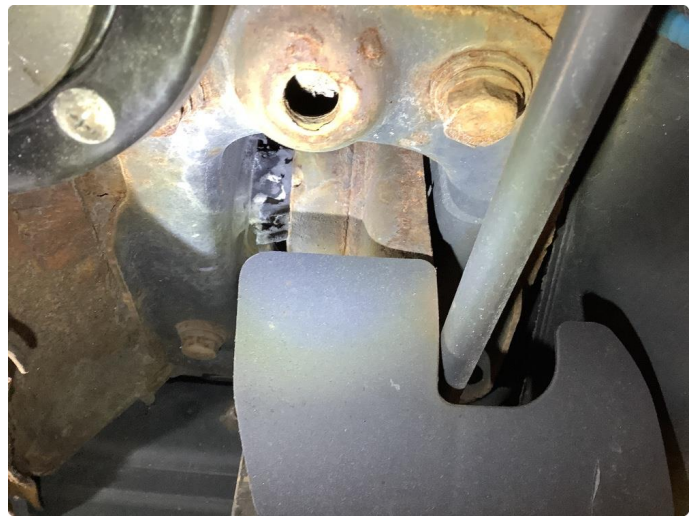
3.2 Utslitt bærebruforing

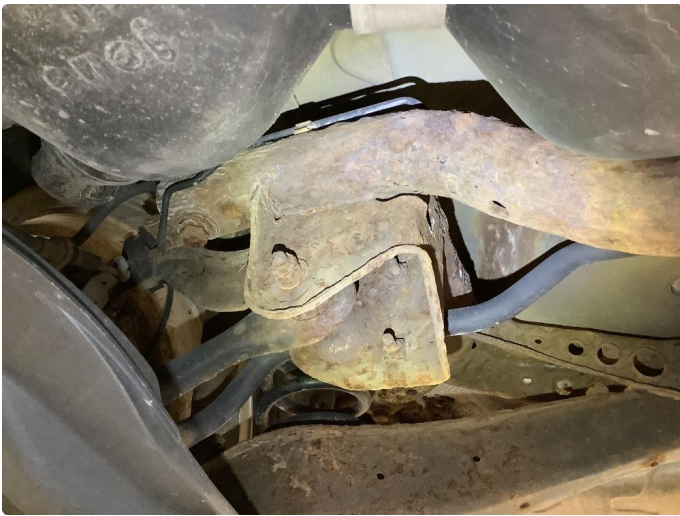
3.3 Øvrige feil

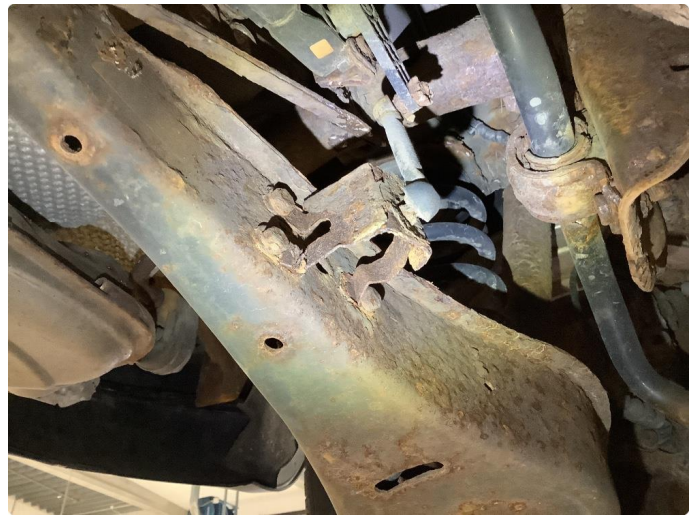
3.3 Øvrige feil

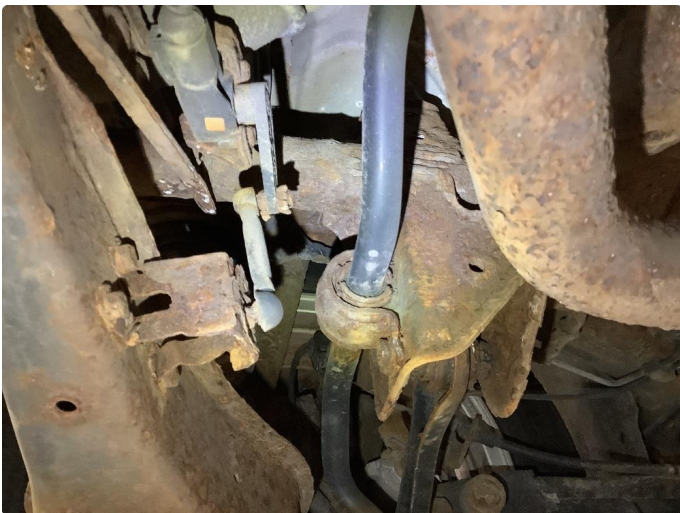
3.3 Øvrige feil

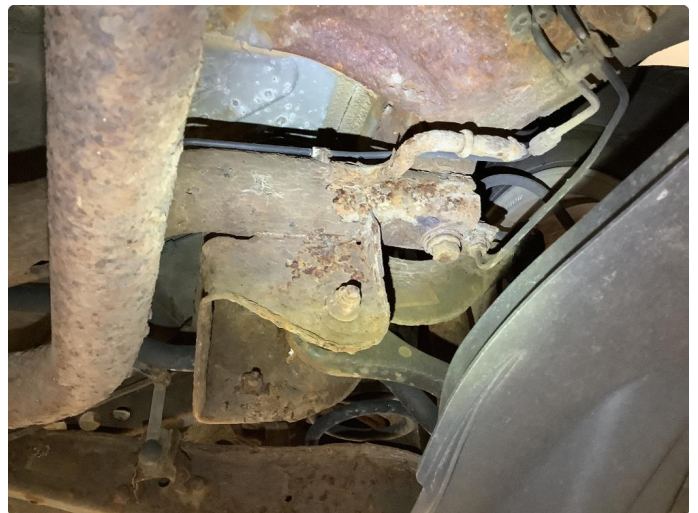
3.3 Øvrige feil

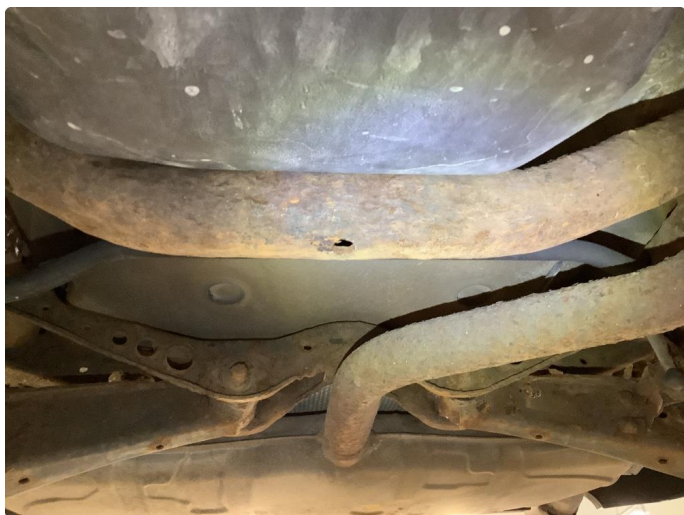
3.3 Øvrige feil

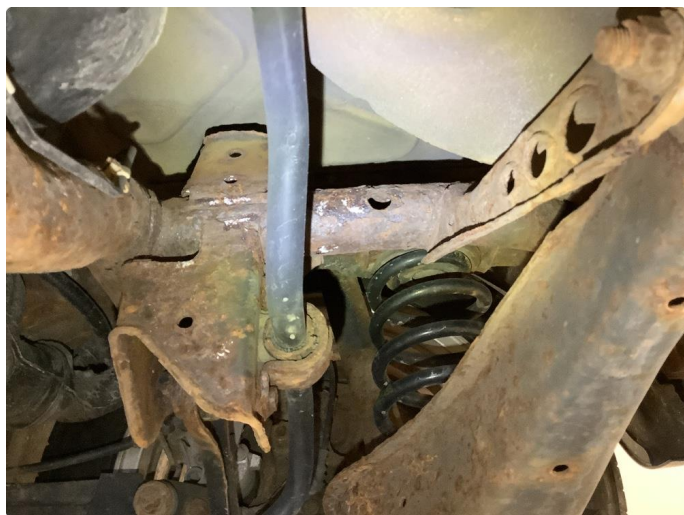
3.3 Øvrige feil

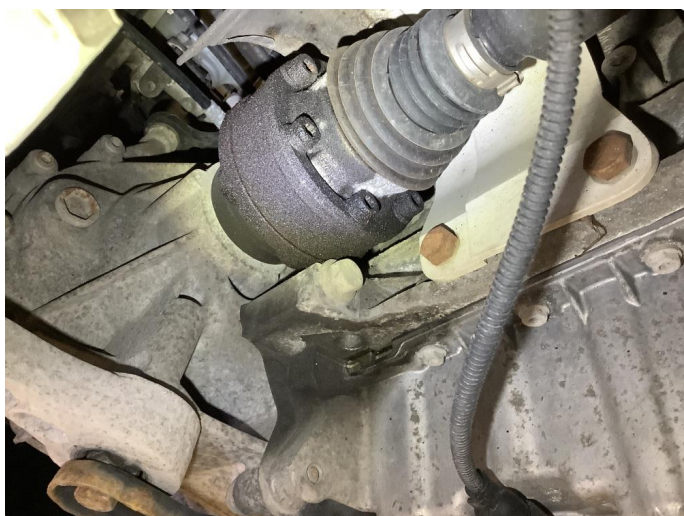
4.1 Lekkasje simring

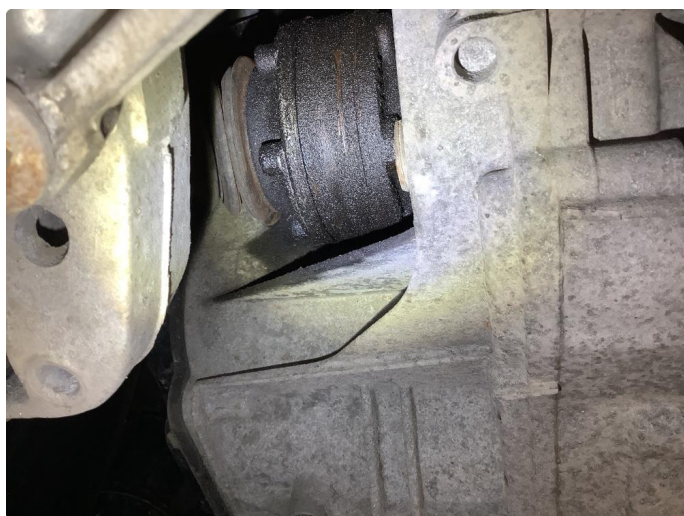
4.1 Lekkasje simring

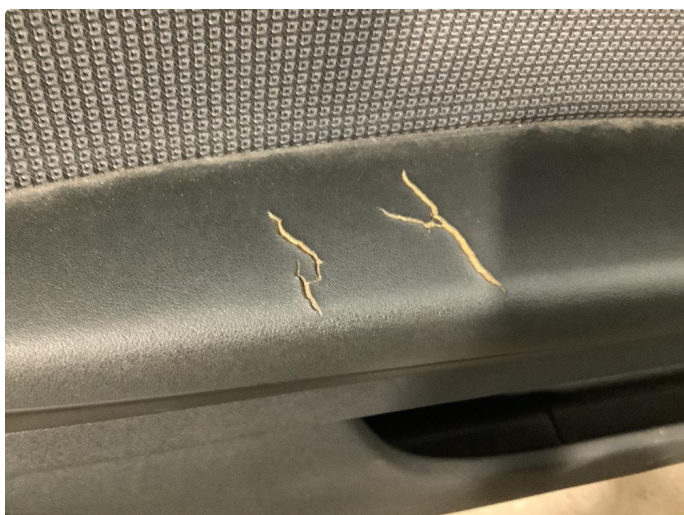
5.1 Rift

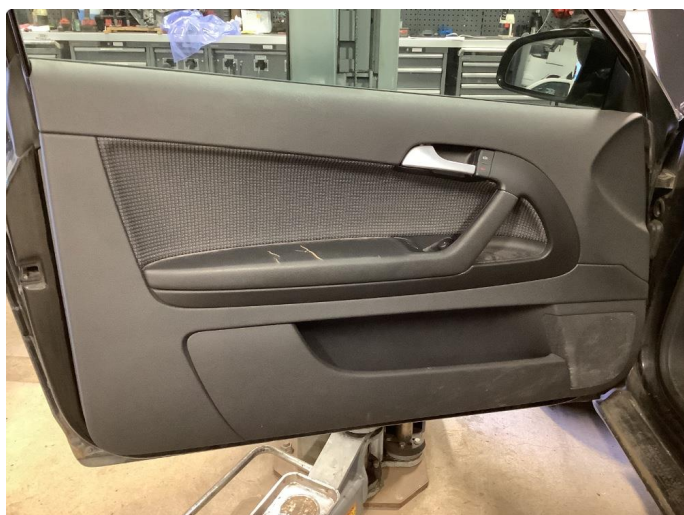
5.1 Rift

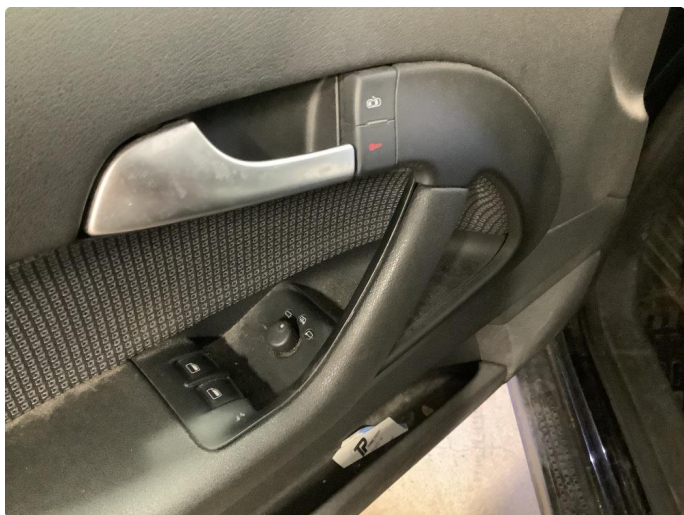
5.2 Feil på elektrisk heve/lukkemekanisme

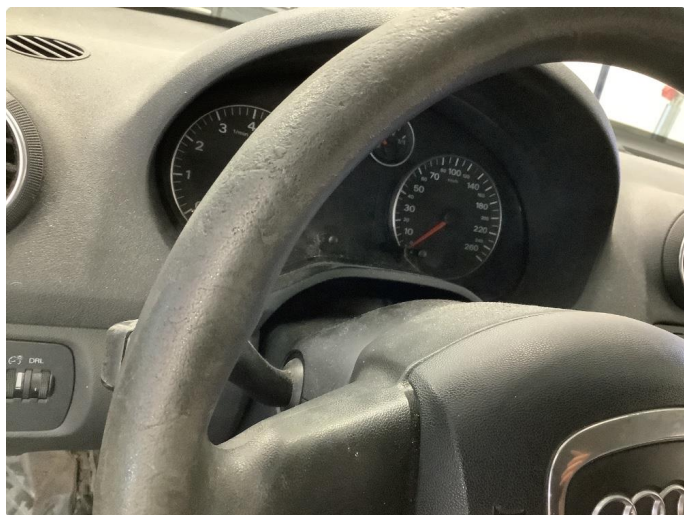
5.3 Slitt

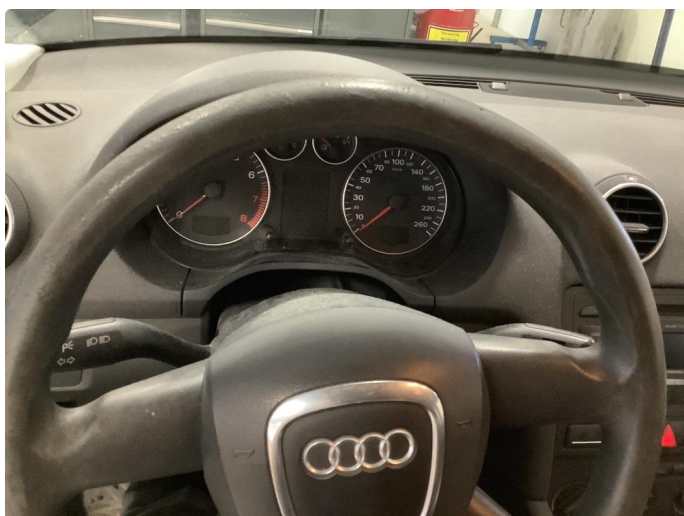
5.3 Slitt

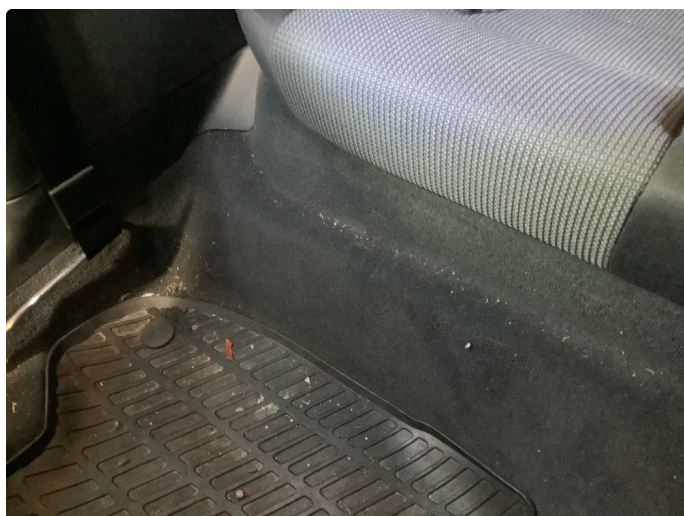
6.1 Innvendig vask

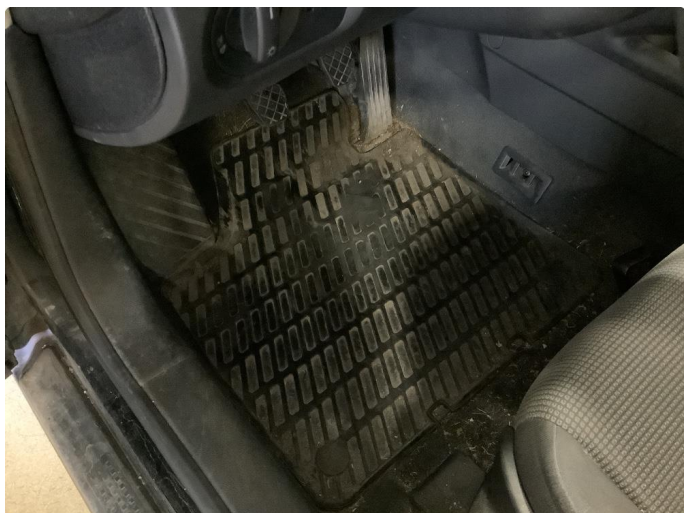
6.1 Innvendig vask

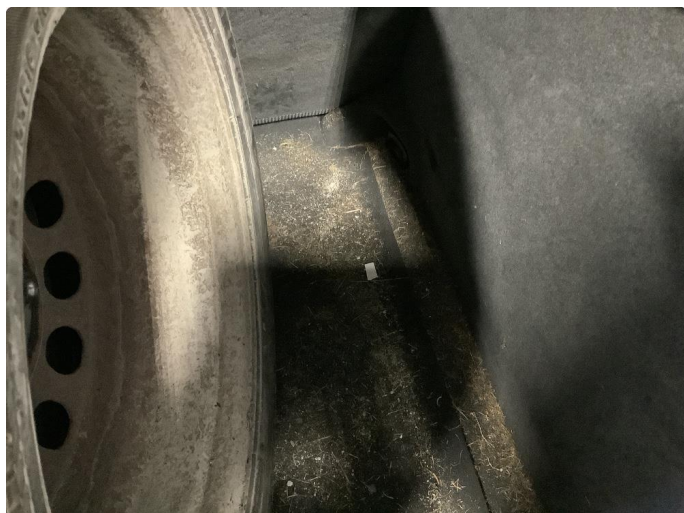
6.1 Innvendig vask

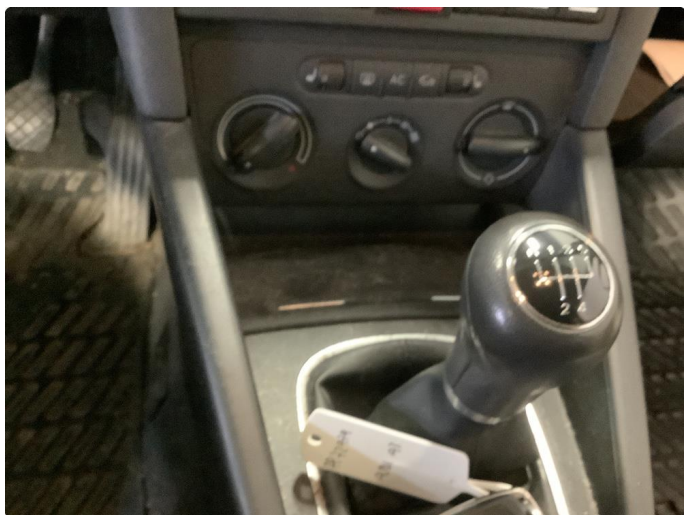
6.1 Innvendig vask
