TOYOTA HILUX 150 HK AUTOMAT 4X4
TESTDATO: 15.03.2024
KODE: 1371296

JD81655	106 636 KM	03.01.2018 Førstegang registrert	Diesel
----------------	-------------------	--------------------------------------------	---------------

NBF Tilstandsrapport er utarbeidet av Norges Bilbransjeforbund og Forbrukerrådet.

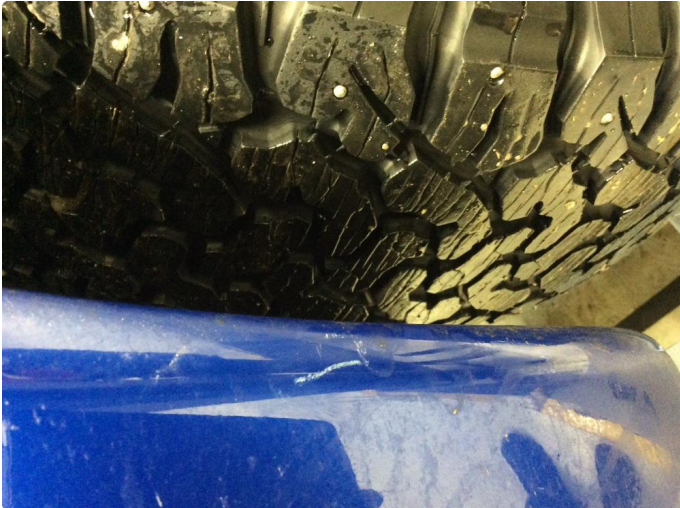
1.1 Skjermutbygger skadet

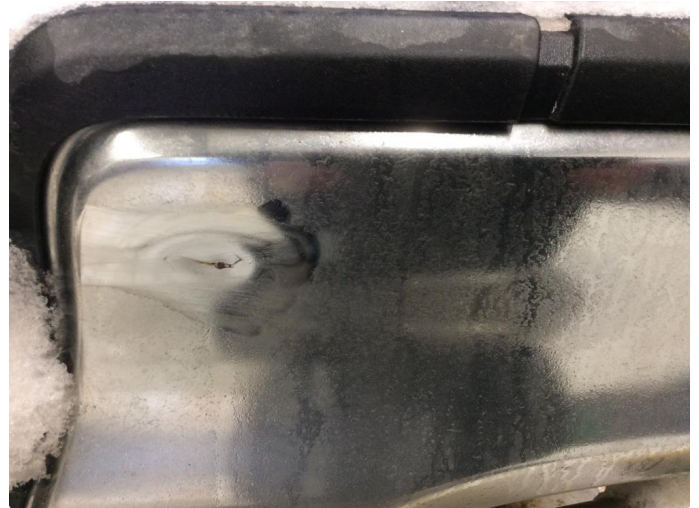
1.2 Bulk

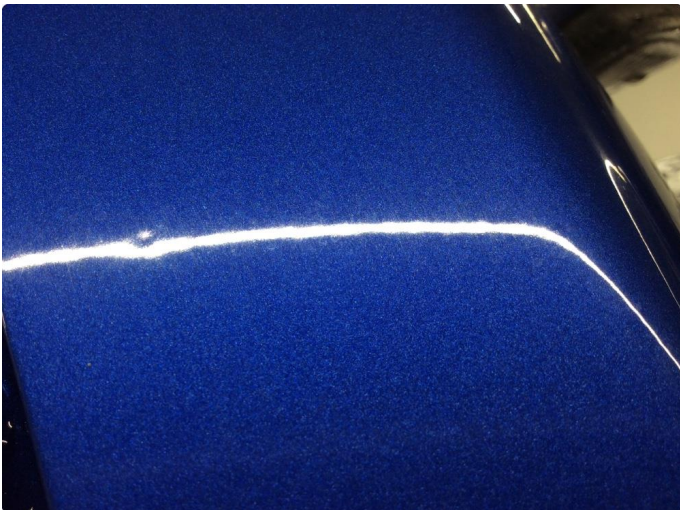
1.3 Bulk
