NISSAN LEAF FORHJULSDRIFT

TESTDATO: 16.05.2024

IM47756

NBF Tilstandsrapport er utarbeidet av Norges Bilbransjeforbund og Forbrukerrådet.

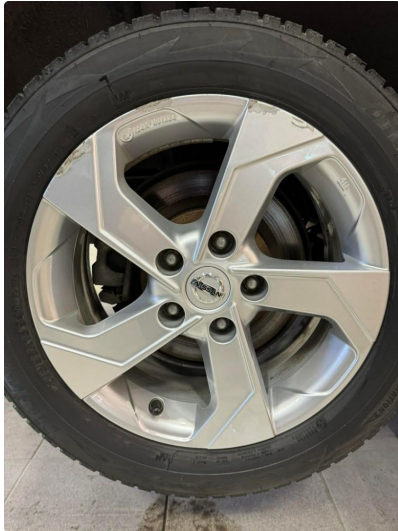
| Punkt | | Beskrivelse | Plassering |
|---|---|---|---|
| 1.1 | Dekk/Felger | En vinterfelg har noen merker | |

1.1 En vinterfelg har noen merker
