**VOLKSWAGEN E-GOLF FORHJULSDRIFT**
**TESTDATO: 18.04.2024**
**KODE: 1395106**

<b>EK88755</b>	<b>84 714 KM</b>	<b>03.05.2018</b> Førstegang registrert	<b>Elektrisitet</b>
----------------	------------------	--	---------------------

NBF Tilstandsrapport er utarbeidet av Norges Bilbransjeforbund og Forbrukerrådet.

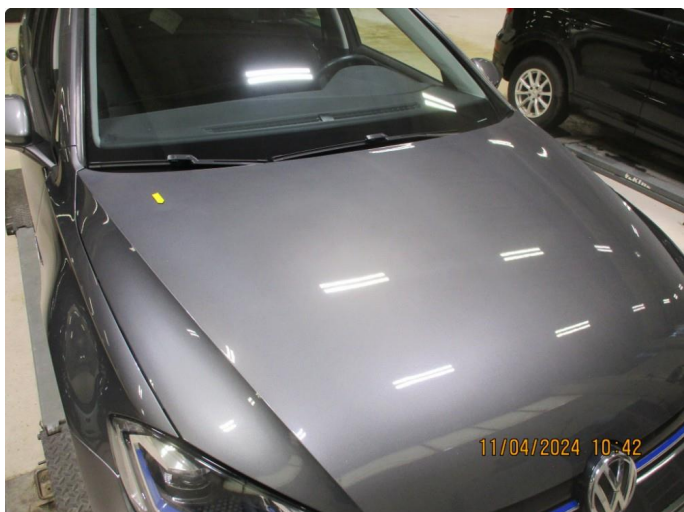
1.2 2 bulker på panser

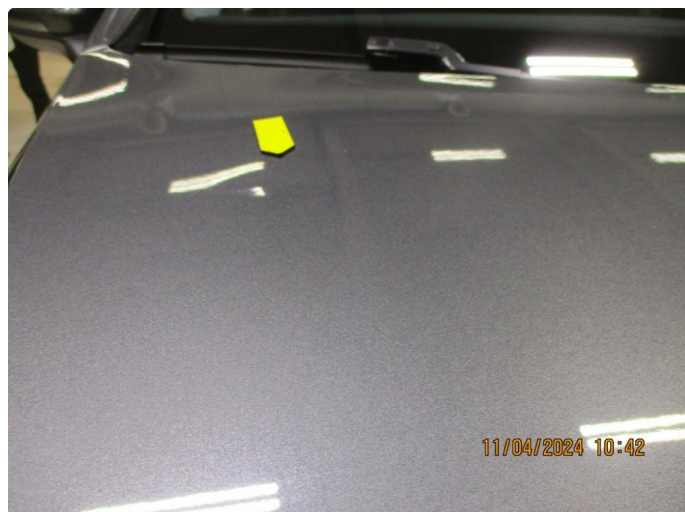
1.2 2 bulker på panser

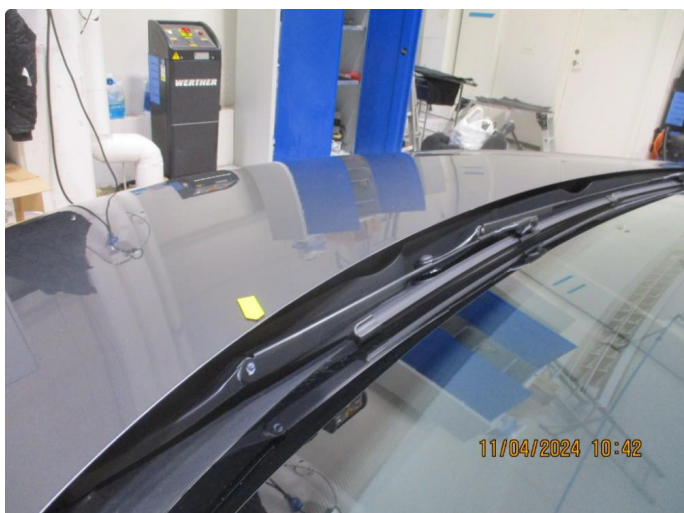
1.3 Sår i bakkant panser

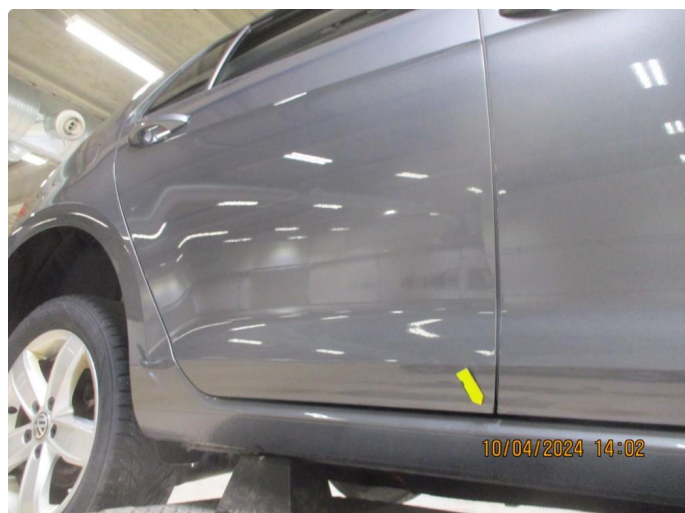
1.4 Sår i lakk med lakkkrust nedre del alle dører

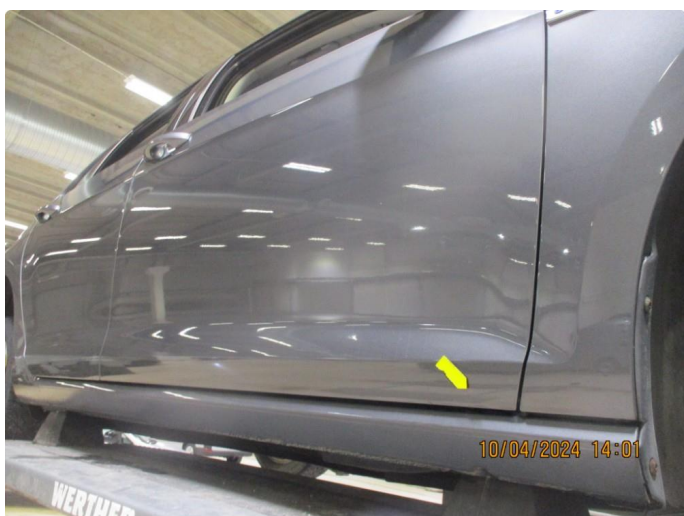
1.4 Sår i lakk med lakkkrust nedre del alle dører

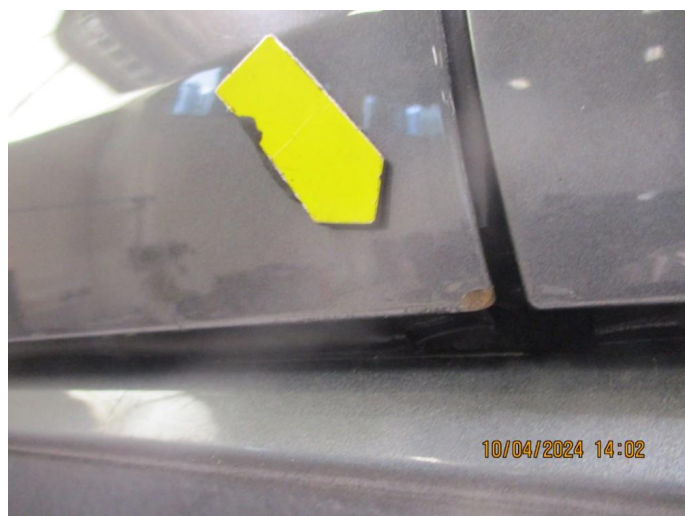
1.4 Sår i lakk med lakkkrust nedre del alle dører

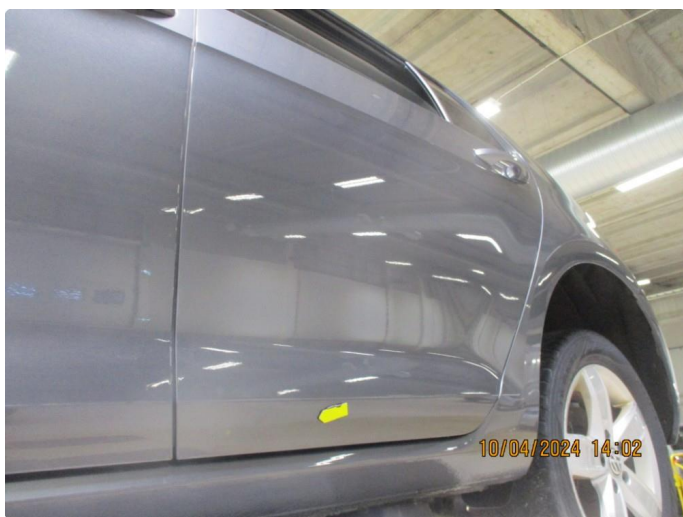
1.4 Sår i lakk med lakkrust nedre del alle dører

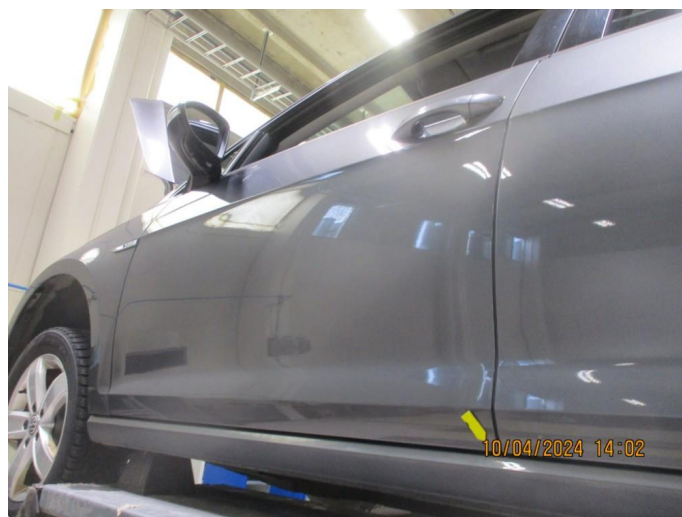
1.4 Sår i lakk med lakkrust nedre del alle dører

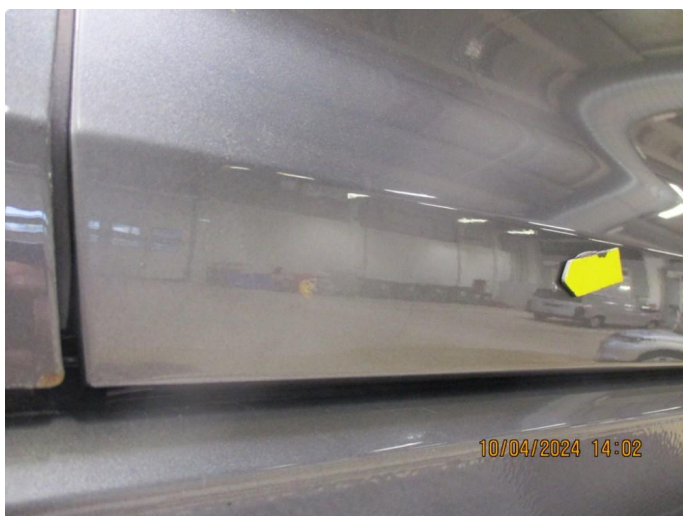
1.4 Sår i lakk med lakkrust nedre del alle dører

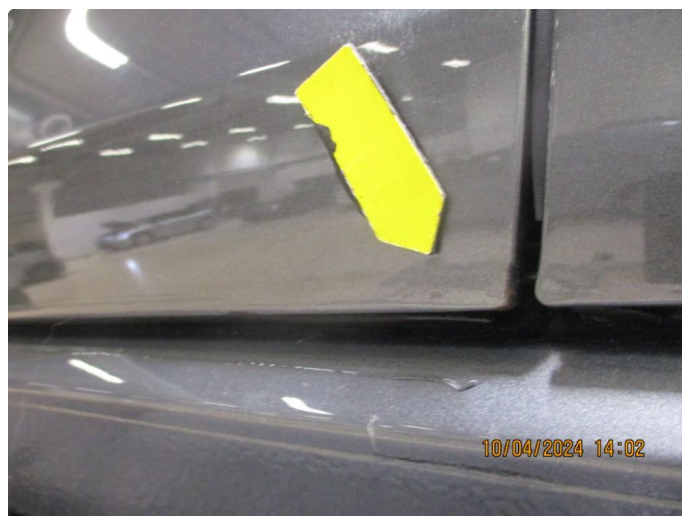
1.4 Sår i lakk med lakkrust nedre del alle dører

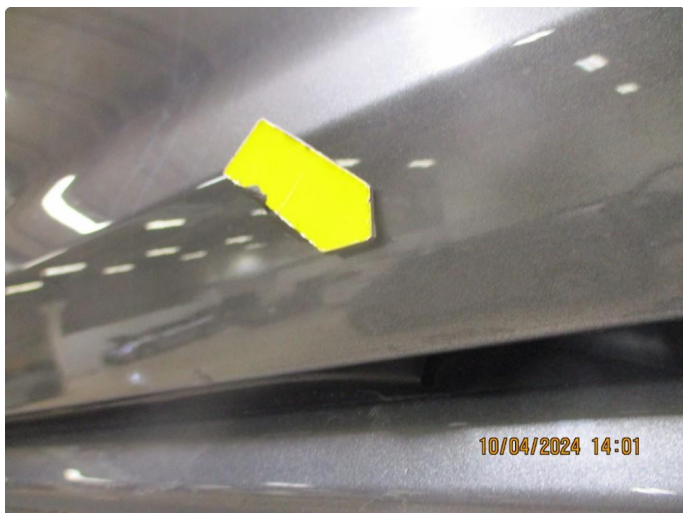
1.4 Sår i lakk med lakkrust nedre del alle dører

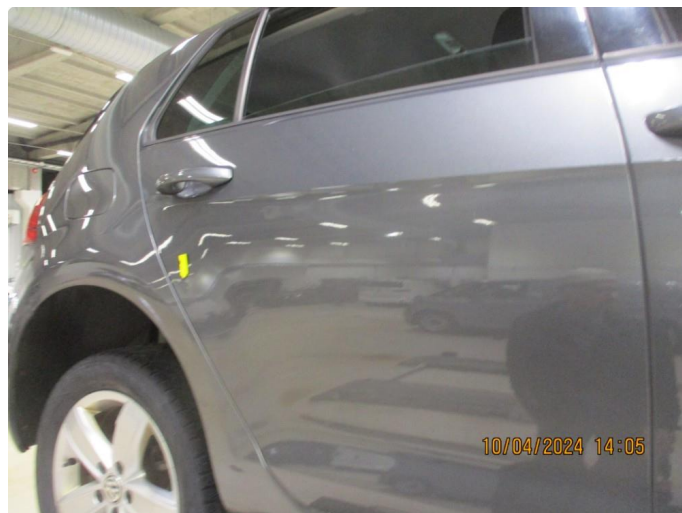
1.5 Kvass bulk høyre bakdør

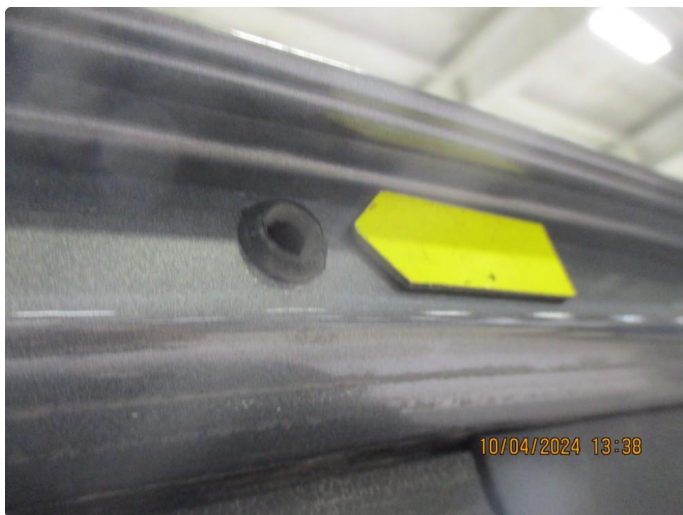
1.6 Lakkrust ved gummitopp på bakluke

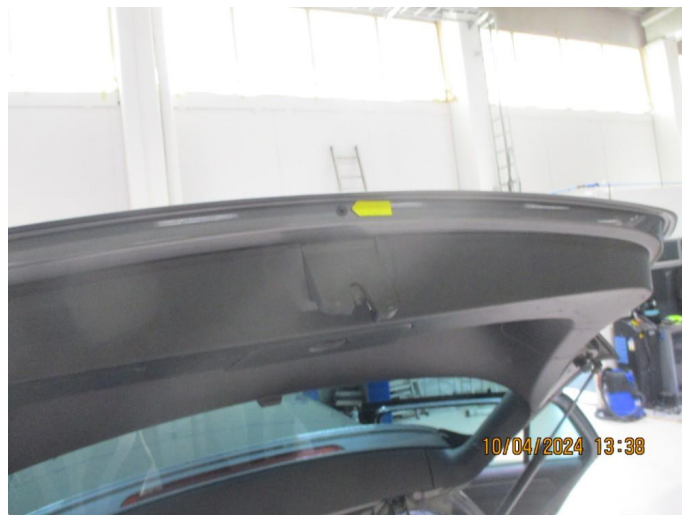
1.6 Lakkrust ved gummitopp på bakluke

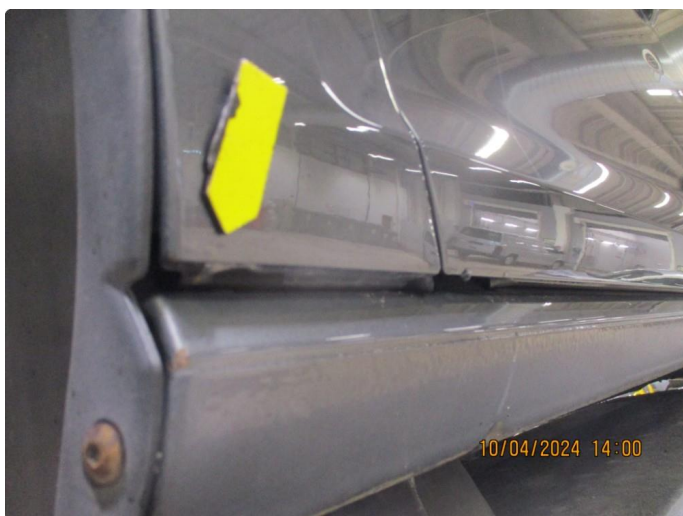
1.7 Lakkskader med lakkrust etter steinslag nedre/bakre del av begge forskjermene

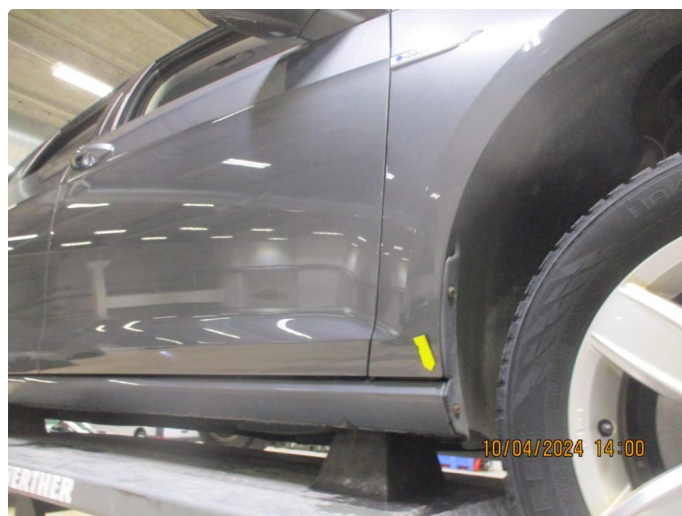
1.7 Lakkskader med lakkrust etter steinslag nedre/bakre del av begge forskjermene

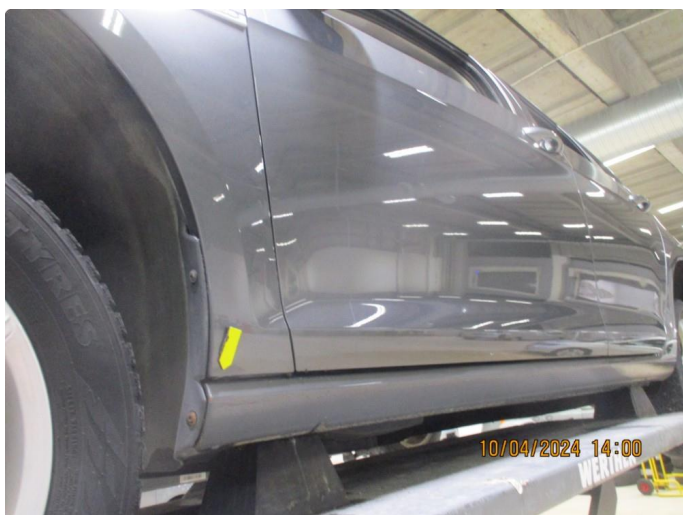
1.7 Lakkskader med lakkrust etter steinslag nedre/bakre del av begge forskjermene

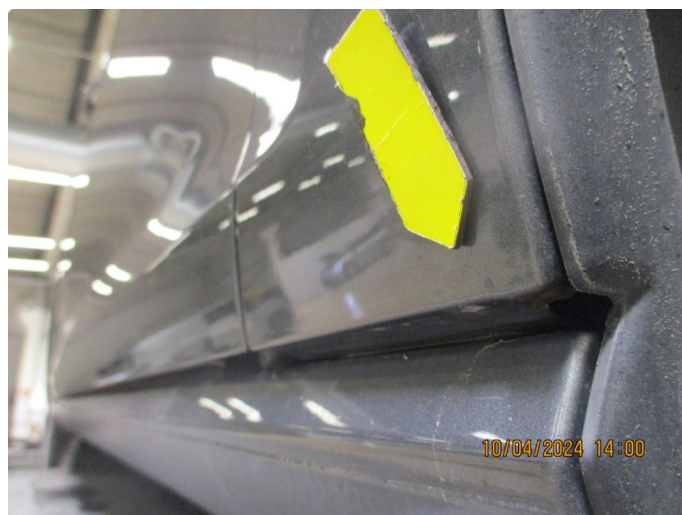
1.7 Lakkskader med lakkrust etter steinslag nedre/bakre del av begge forskjermene

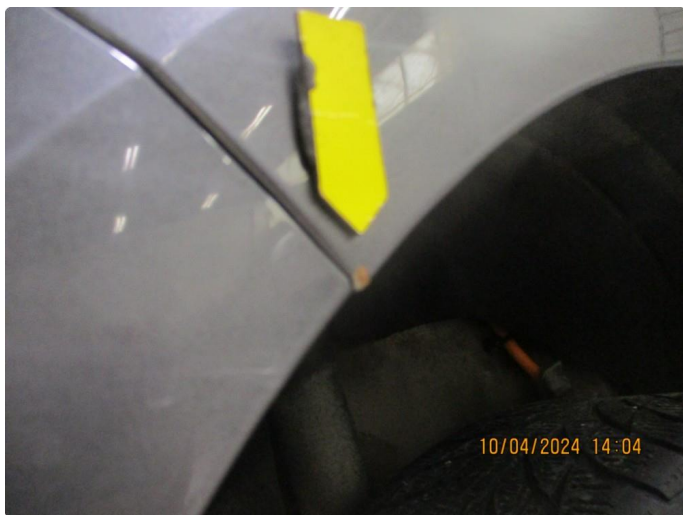
1.8 Lakkrust på bakskjermer mot fangerkappen og hjulbe fremre del etter steinslag

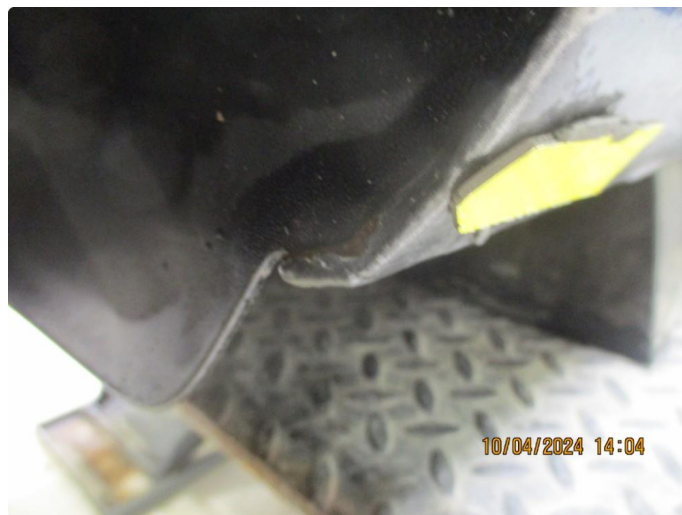
1.8 Lakkrust på bakskjermer mot fangerkappen og hjulbe fremre del etter steinslag

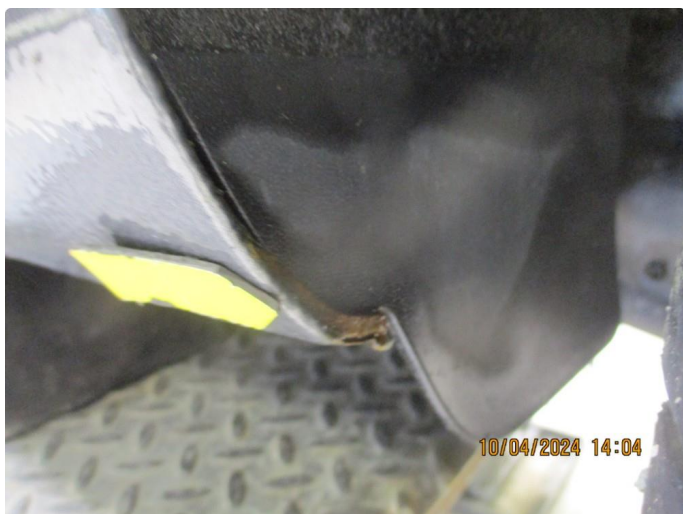
1.8 Lakkrust på bakskjermer mot fangerkappen og hjulbe fremre del etter steinslag

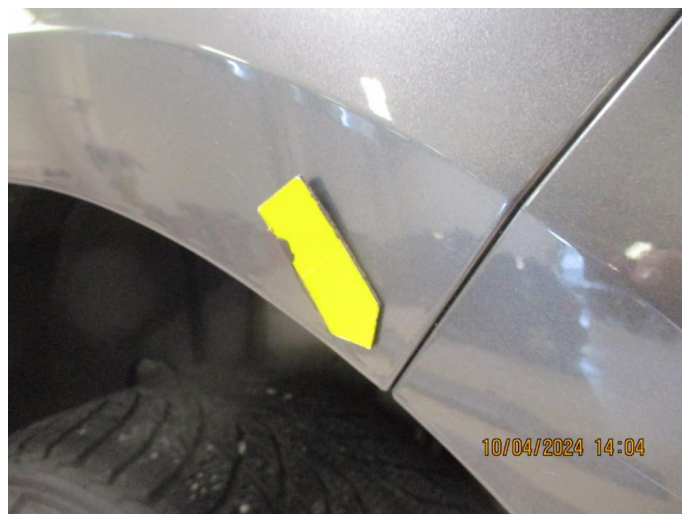
1.8 Lakkrust på bakskjermer mot fangerkappen og hjulbe fremre del etter steinslag

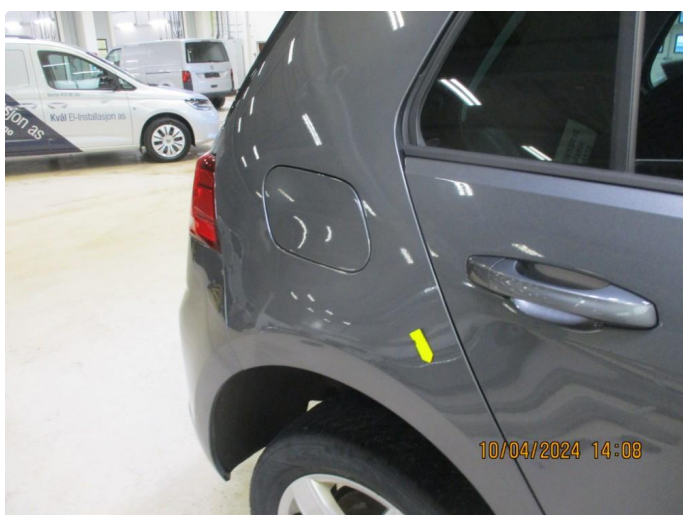
1.9 Liten bulk høyre bakskjerm

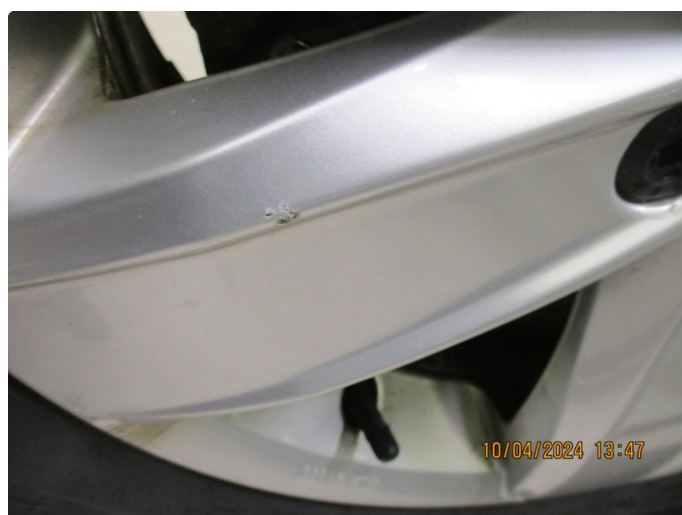
1.10 Kosmetiske skader på 1stk vinterfelg

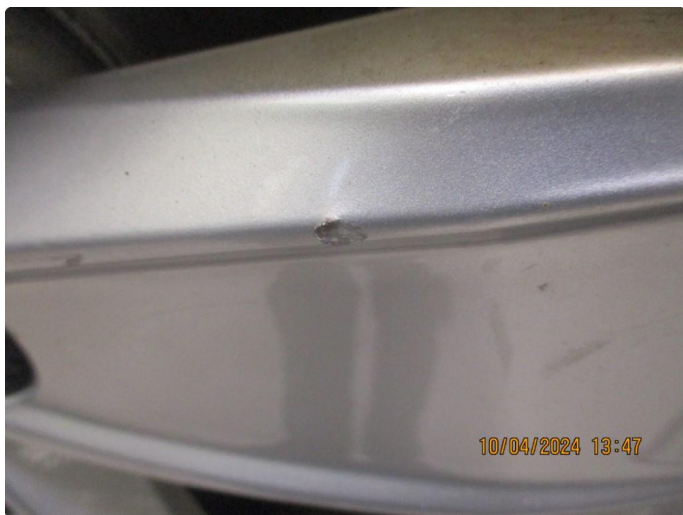
1.10 Kosmetiske skader på 1stk vinterfelg

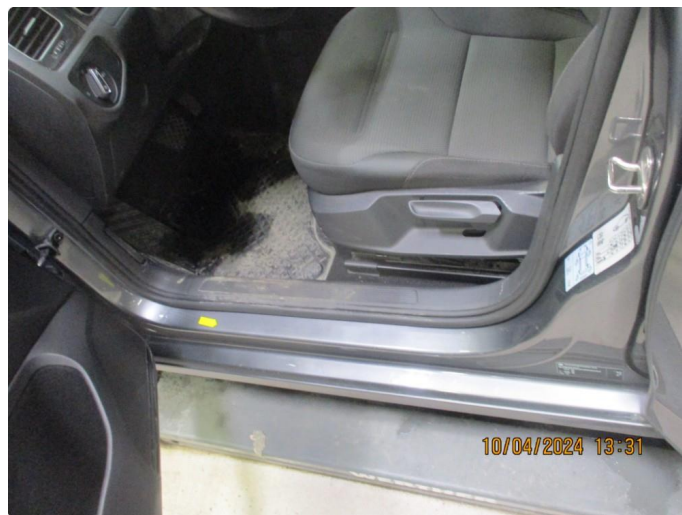
1.11 Rustblærer innsteg til venstre fordør

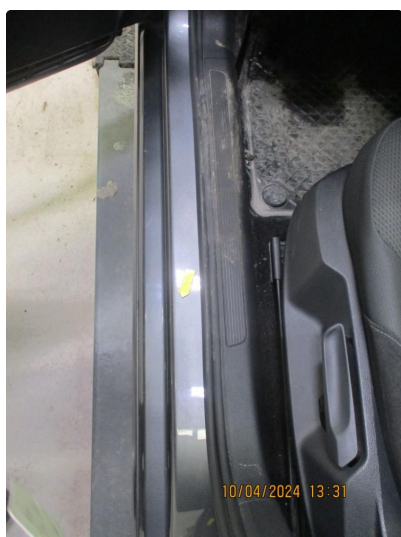
1.11 Rustblærer innsteg til venstre fordør

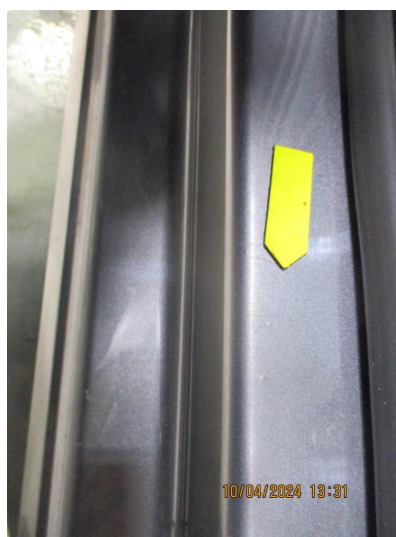
1.11 Rustblærer innsteg til venstre fordør

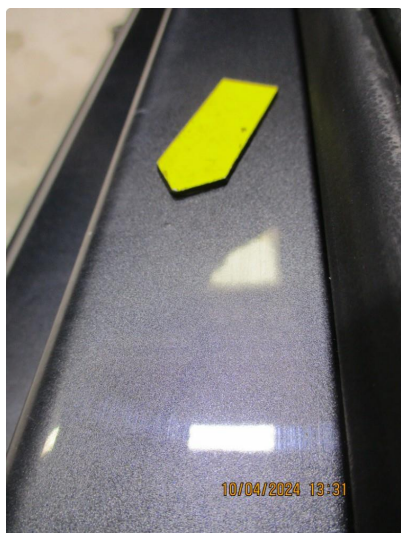
1.11 Rustblærer innsteg til venstre fordør

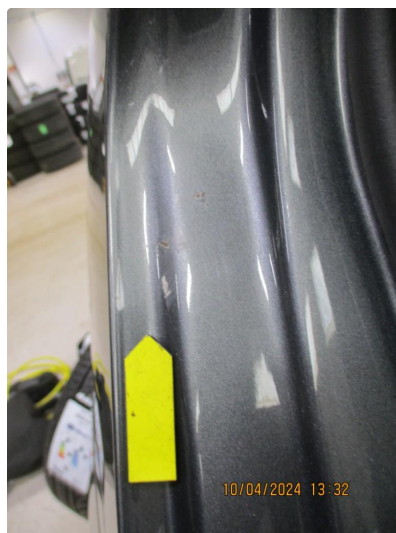
1.12 Gnisseskade med lakkrust begge bakkdører

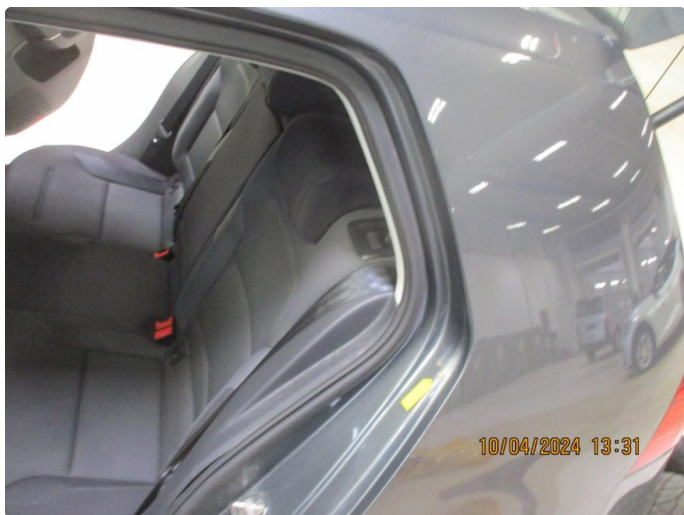
1.12 Gnisseskade med lakkrust begge bakdører

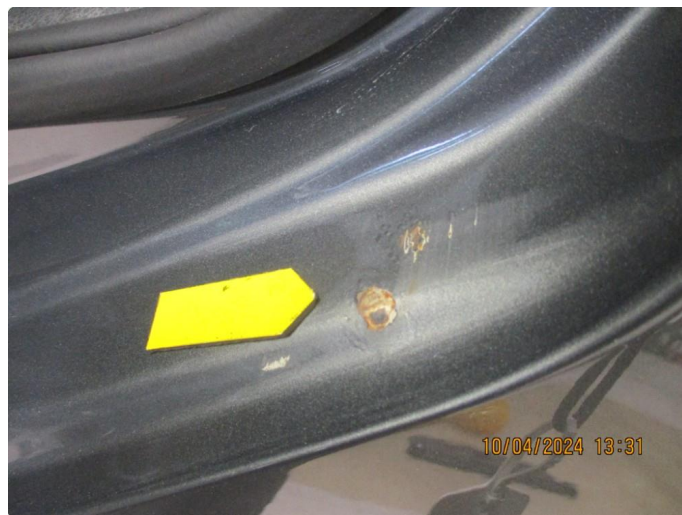
1.12 Gnisseskade med lakkrust begge bakdører

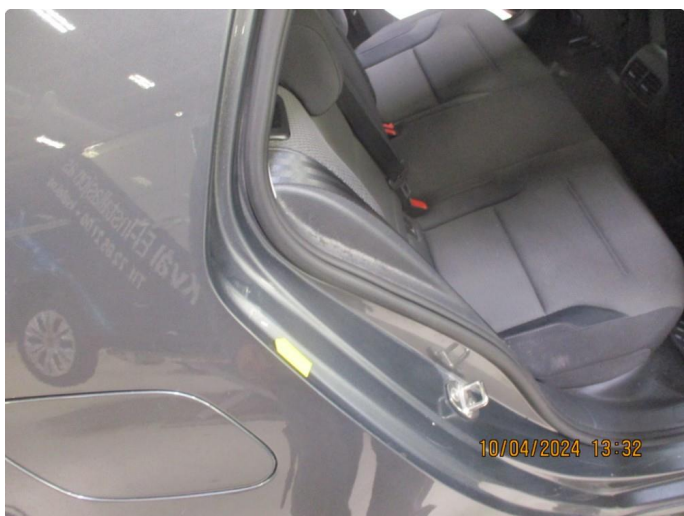
1.12 Gnisseskade med lakkrust begge bakdører

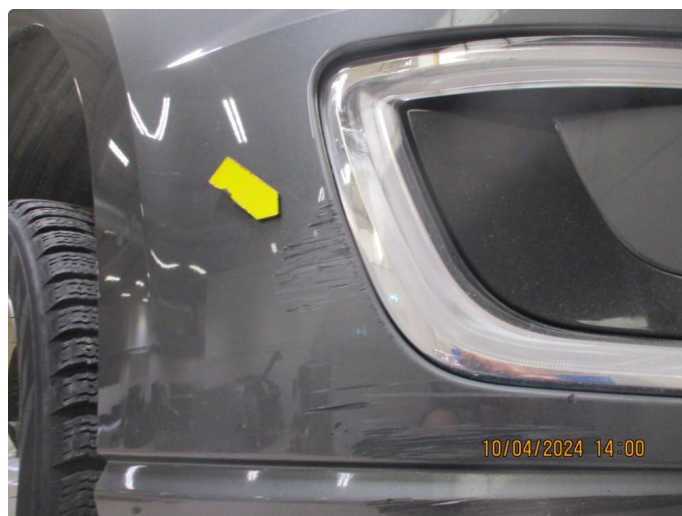
1.13 Støtfanger foran høyre side er oppskrapet

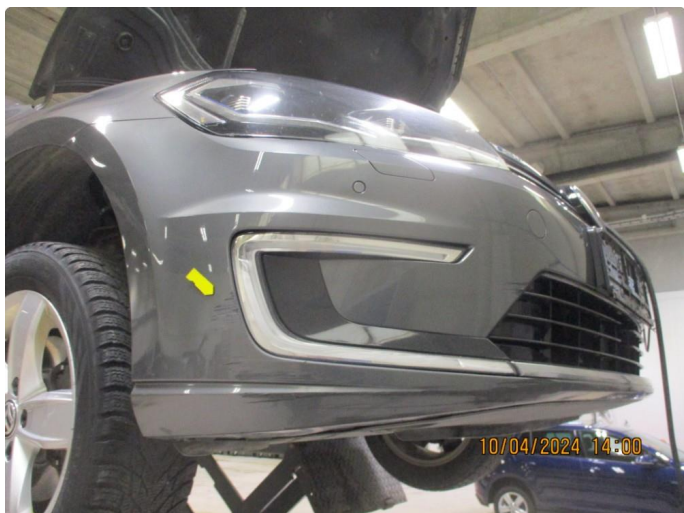
1.13 Støtfanger foran høyre side er oppskrapet

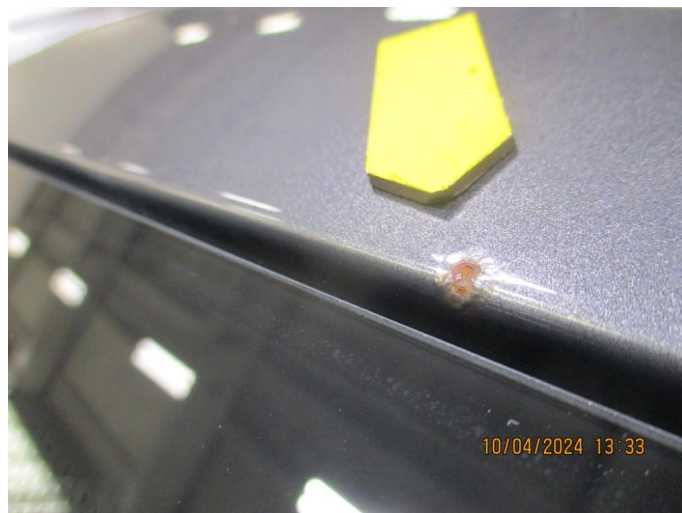
1.14 Steinsprut med rust på tak

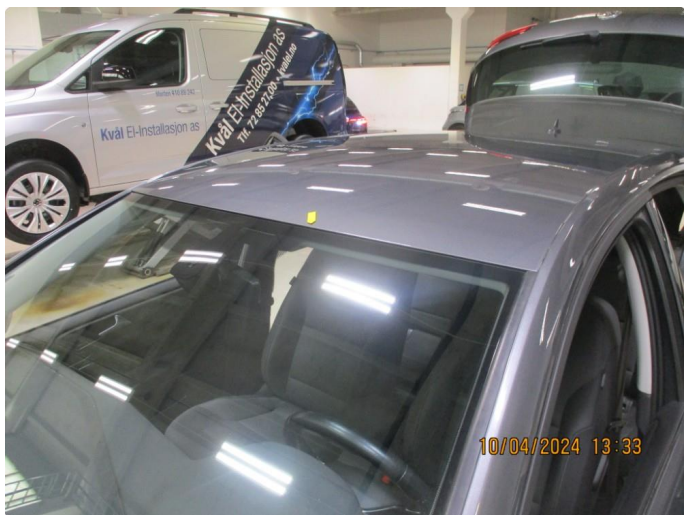
1.14 Steinsprut med rust på tak
