MERCEDES-BENZ GLK 220 CDI 4MATIC 170 HK AUTOMAT 4WD
TESTDATO: 23.05.2024
KODE: 1420273

PR25671

NBF Tilstandsrapport er utarbeidet av Norges Bilbransjeforbund og Forbrukerrådet.

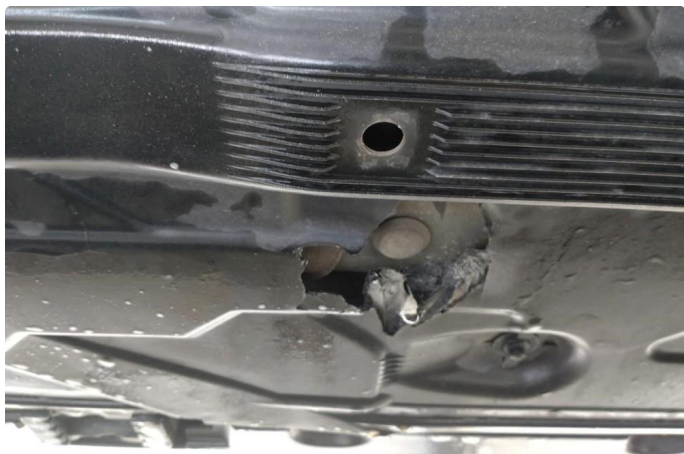
1.1 Beskyttelsesplate skadet/mangler

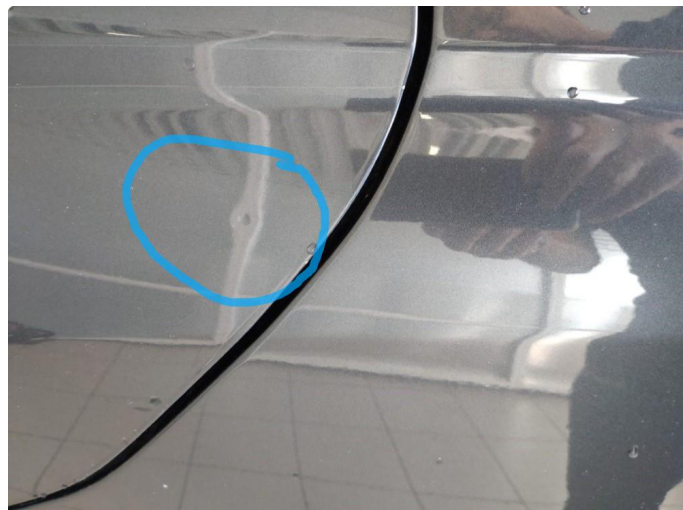
1.2 P-bulk

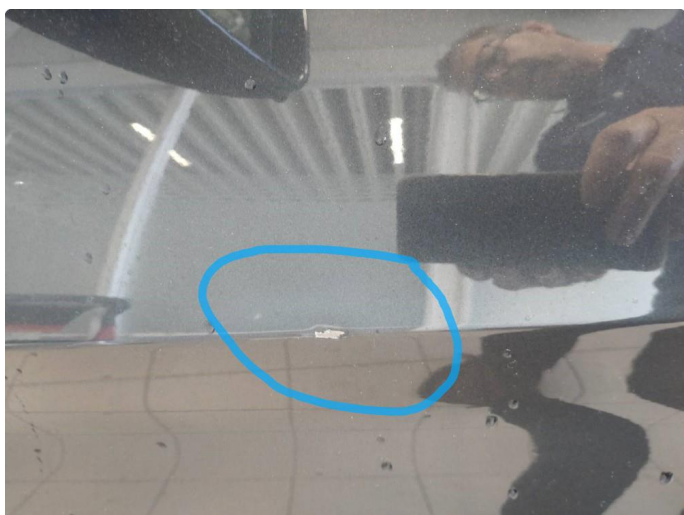
1.3 Ripe ned til grunning

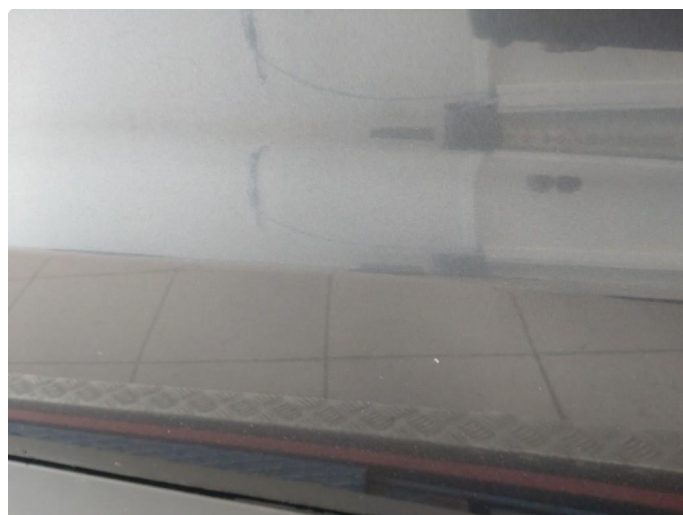
1.4 Noe steinsprut

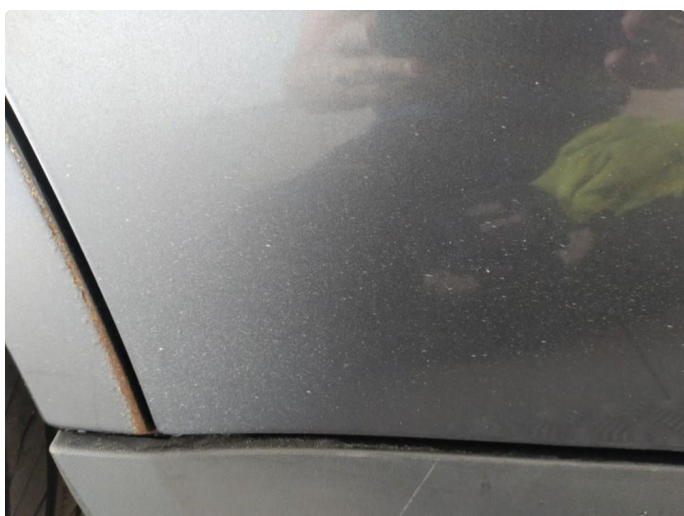
1.5 Rust/korrosjon

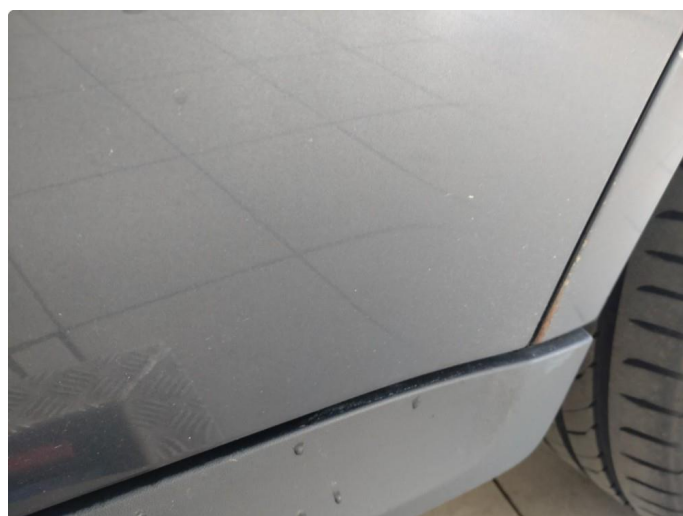
1.6 Rust/korrosjon

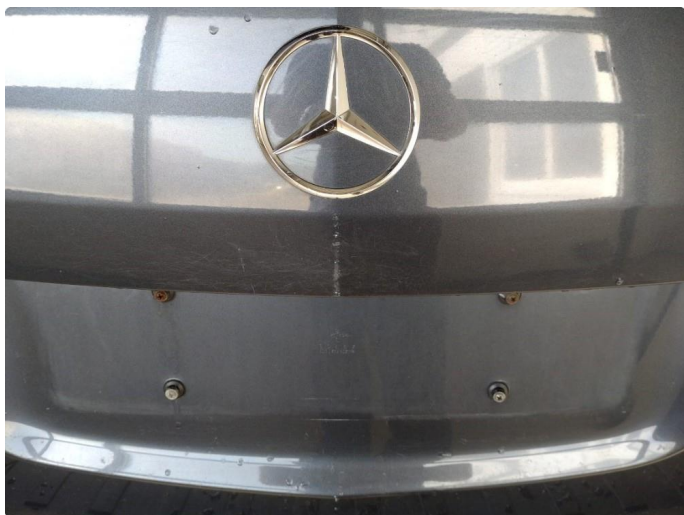
1.7 Ripe(r)

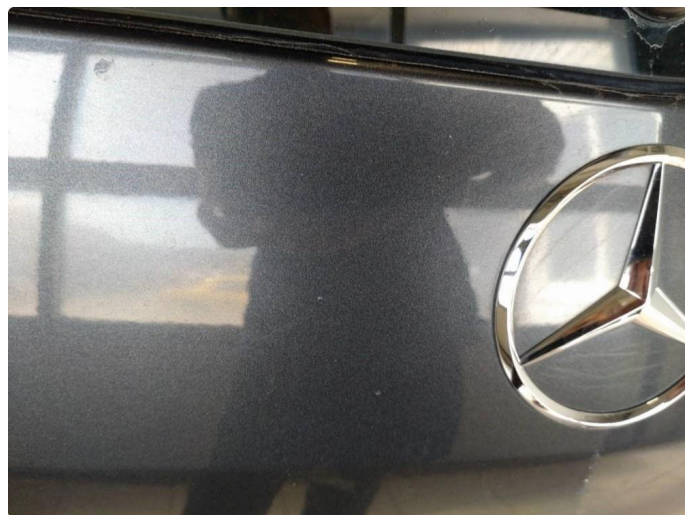
1.8 Rust/korrosjon

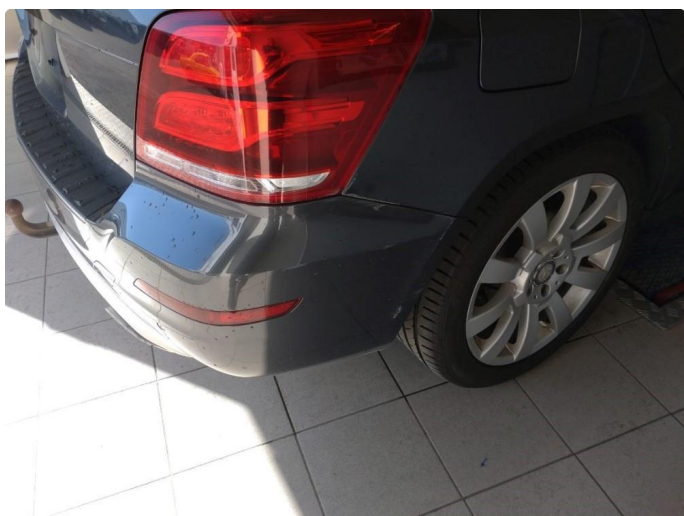
1.9 Skade

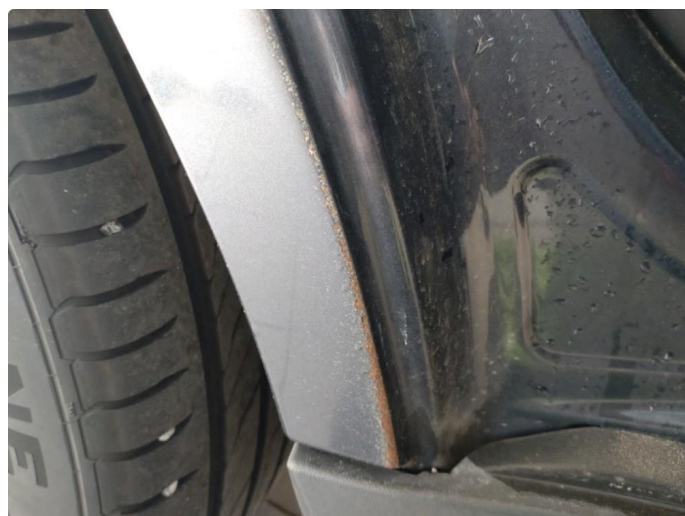
1.10 Rust

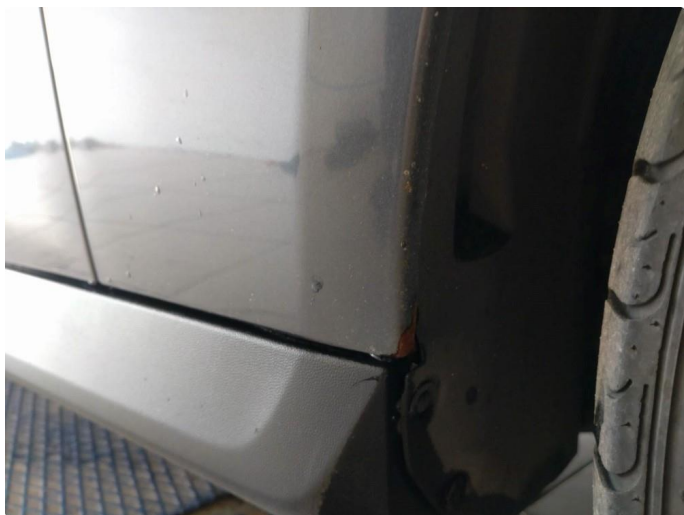
1.11 Rust

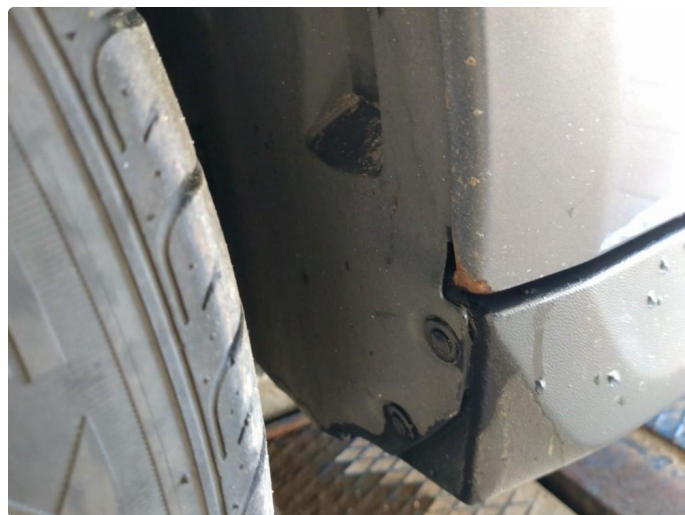
1.12 Rust

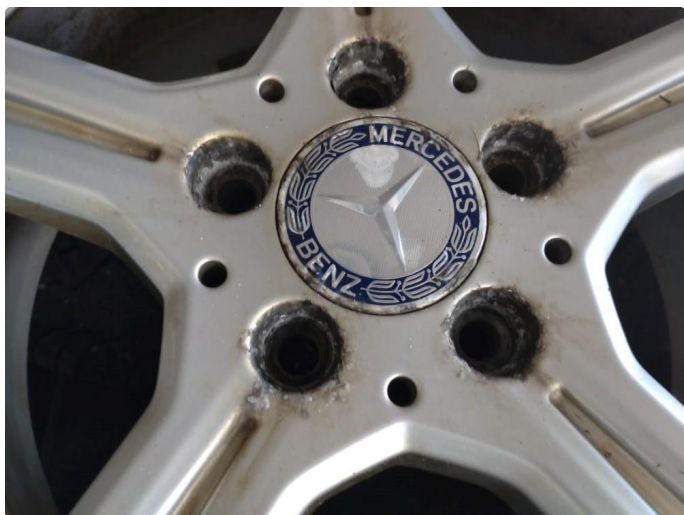
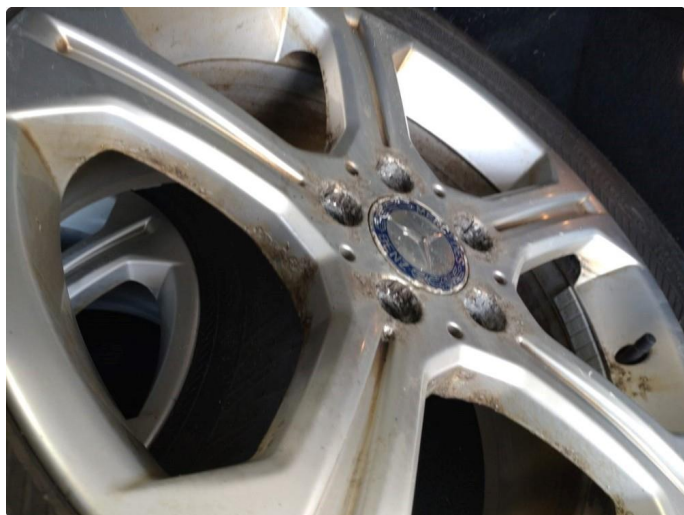
1.13 Betydelig oksidering

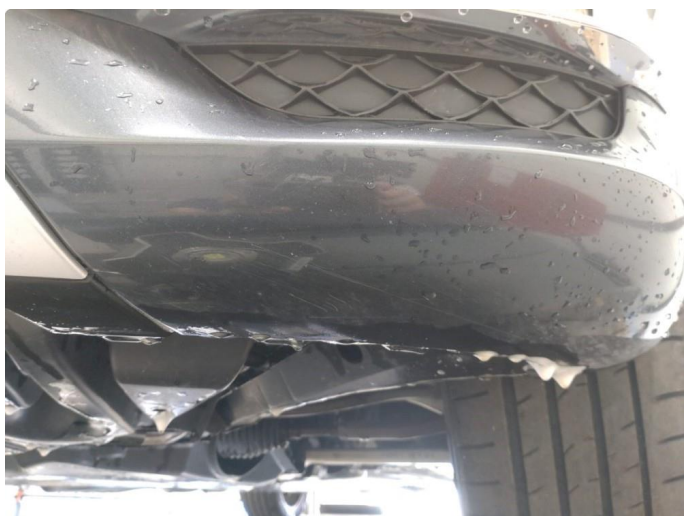
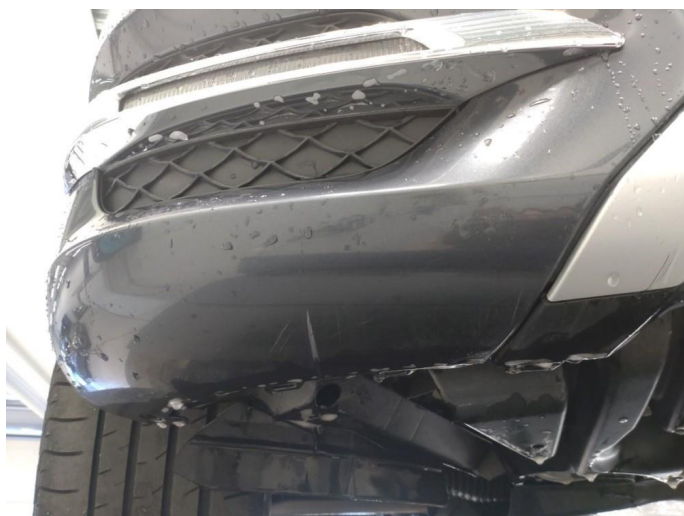
1.14 Skrubbskader underkant

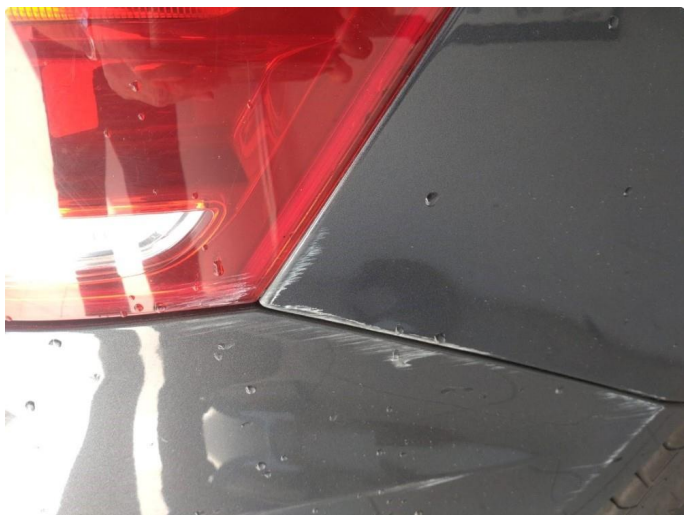
1.15 Skade

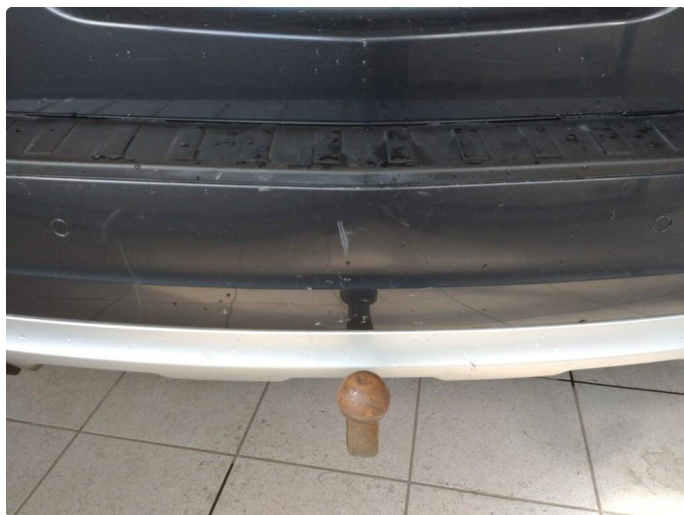
1.16 Ripe(r)

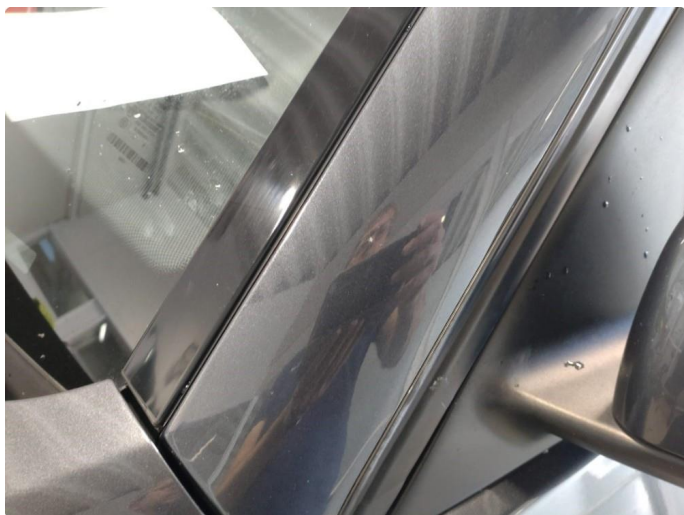
1.17 Stensprut

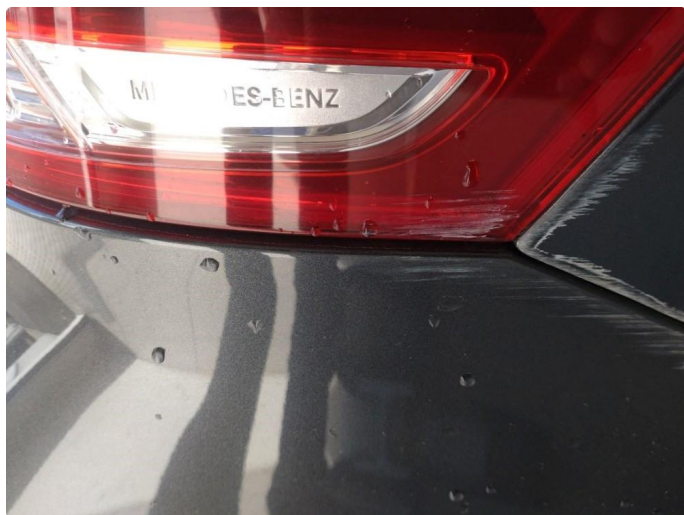
2.1 Defekt / sprukket glass

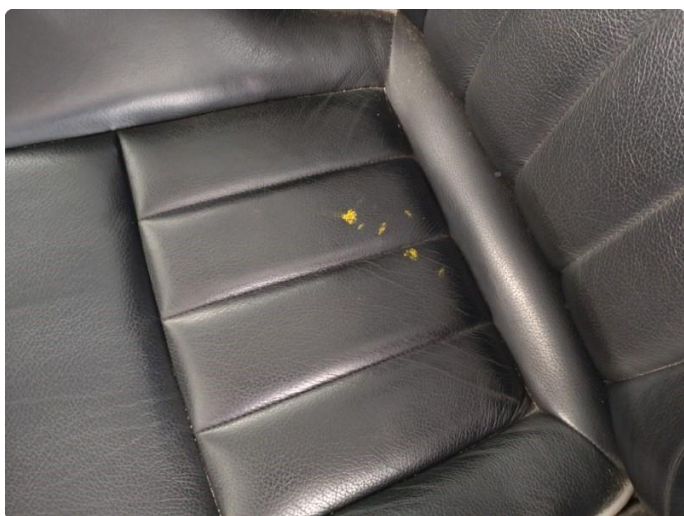
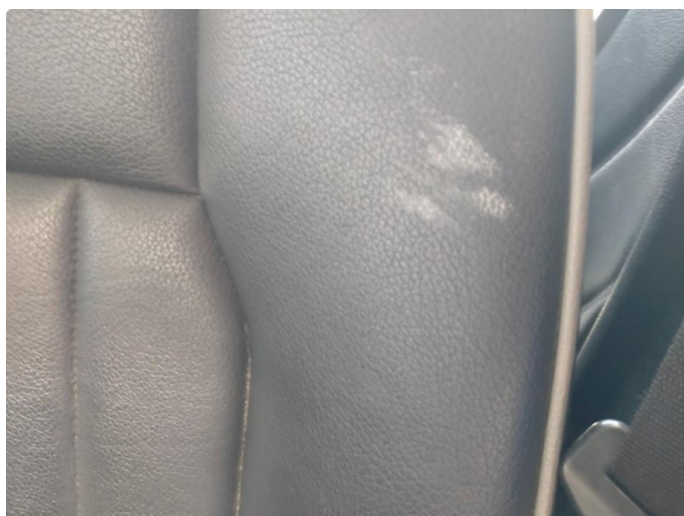
3.1 Misfarget
