SKODA OCTAVIA 150 HK AUTOMAT 4X4
TESTDATO: 27.05.2024
KODE: 1377789

ZH61531

NBF Tilstandsrapport er utarbeidet av Norges Bilbransjeforbund og Forbrukerrådet.

OPPSUMMERT STATUS PÅ KJØRETØY

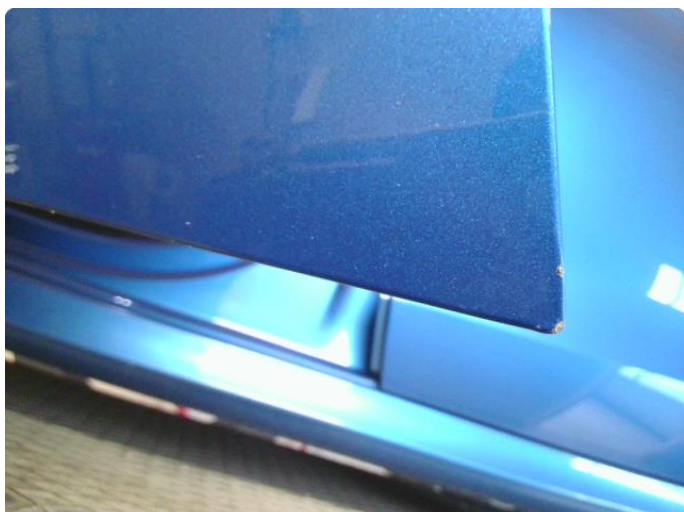
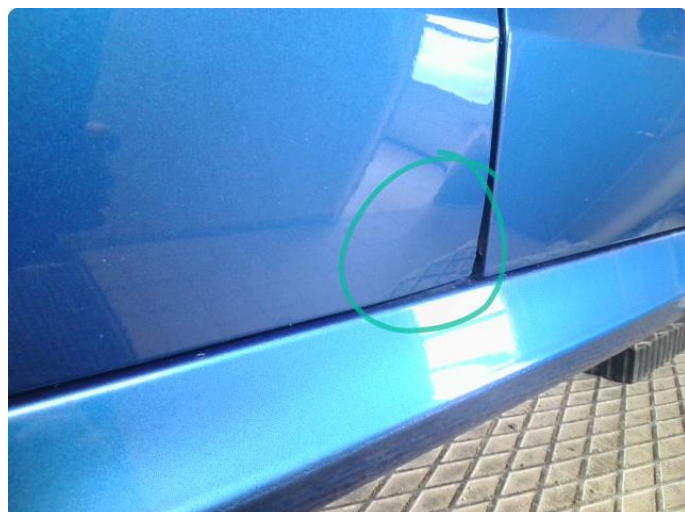
1.1 Bulk med lakkskade

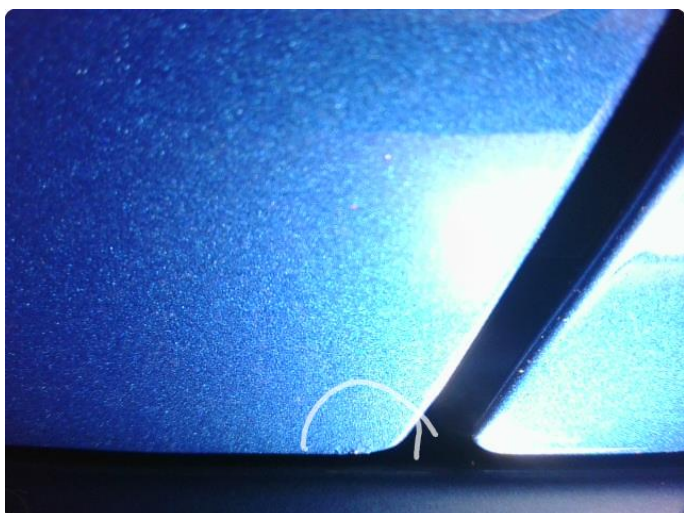
1.2 Rust/korrosjon

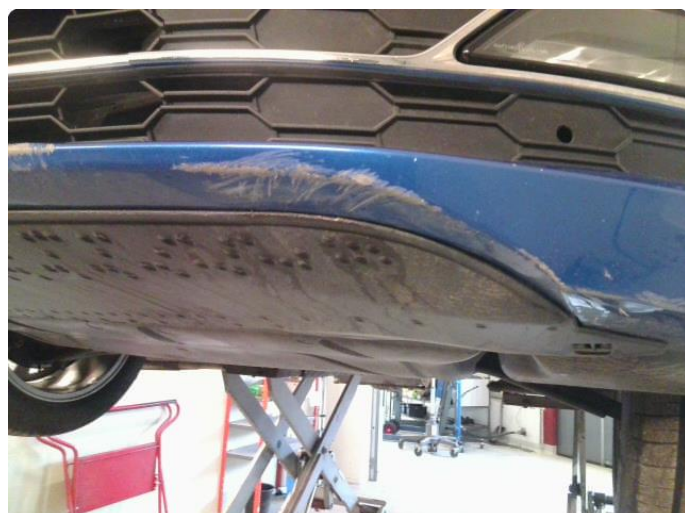
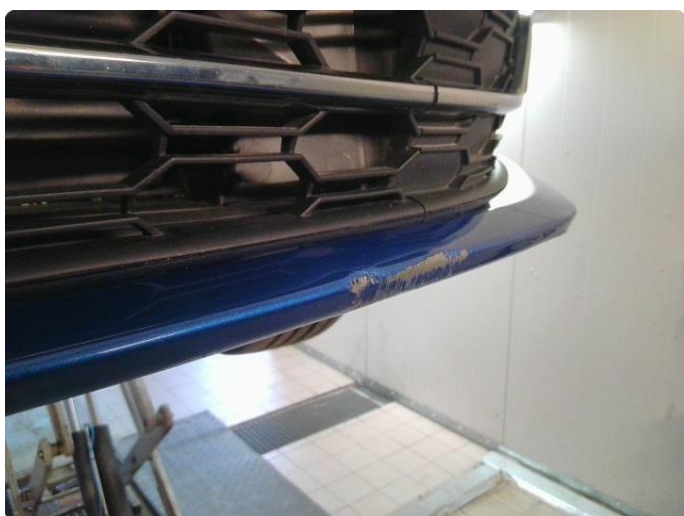
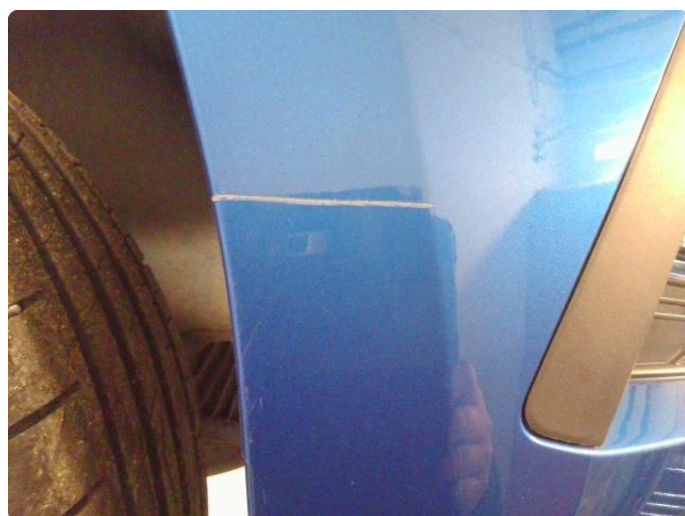
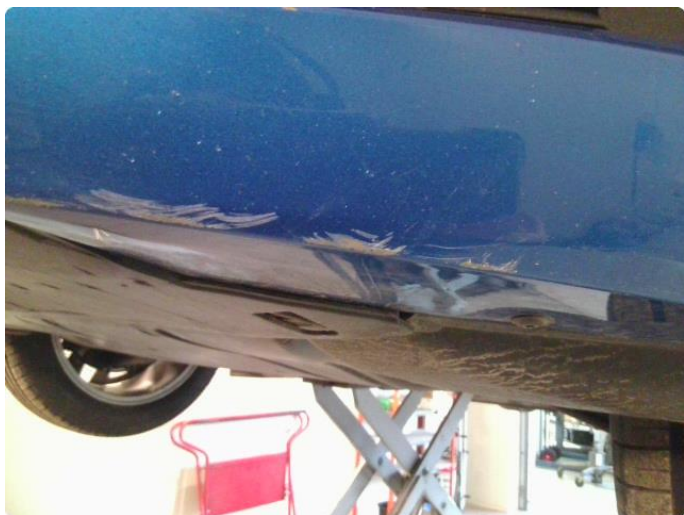
1.3 Ripe(r) ned til grunning

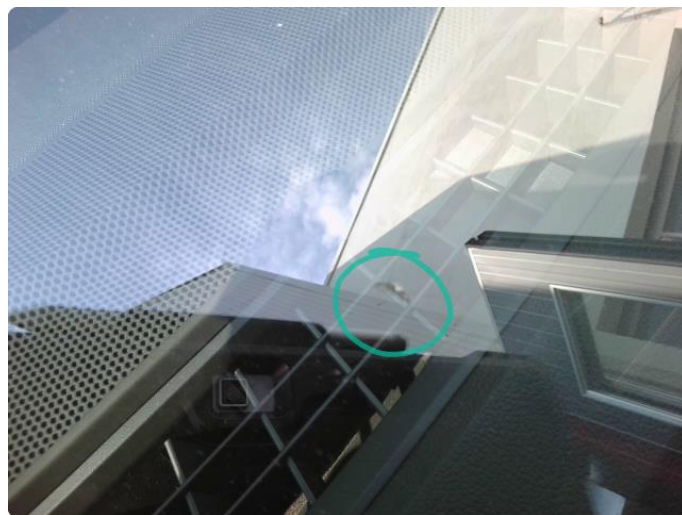
1.4 Steinsprut på frontrute ned
