Tilstandsrapport

Enebolig

Solstadvegen 64, 2665 LESJA

Befaringsdato: 11.04.2024

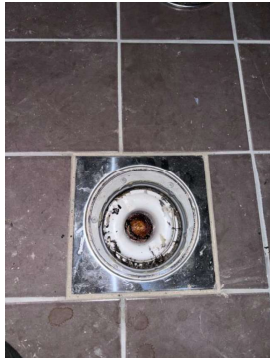
Litt trangt å komme til sluken. Dusjkabinettet må løsnes og dras ut på gulvet for full tilgang til sluken.

Sluken under dusjkabinettet

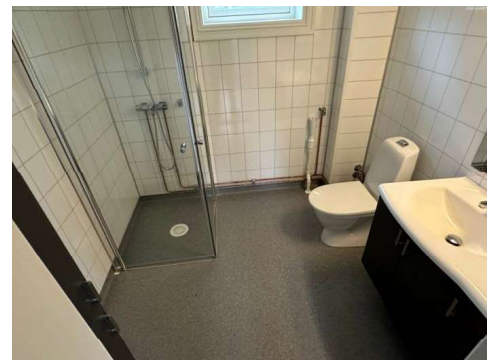
Det er plastsluk og smøremembran med ukjent utførelse.

Badet og sluken i dusjen i 1.etg.
