# Tilstandsrapport

Enebolig

Turistvegen 1617, 2372 BRØTTUM

Befaringsdato: 28.05.2024

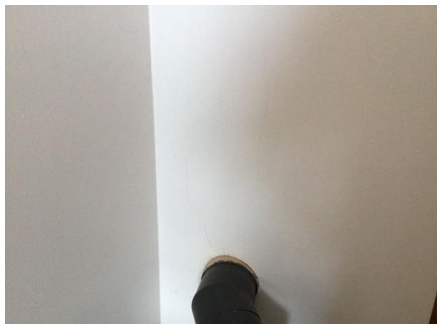
- Det er påvist sprekker og/eller riss i pipe.
- Pipa har rennemerker etter sotvann.

Mindre riss/sprekk i pipe.

- Det må foretas lokal utbedring.

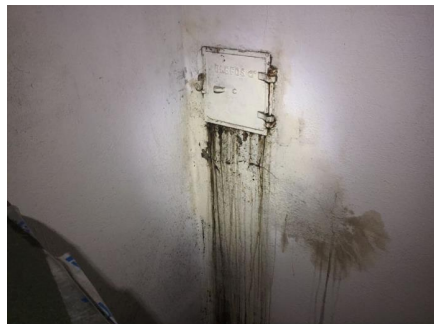
Rennemerker under sotluke.

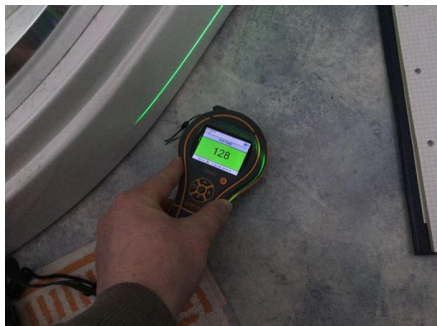
Med enkle fuktsøk ble det ikke registrert unormale verdier.

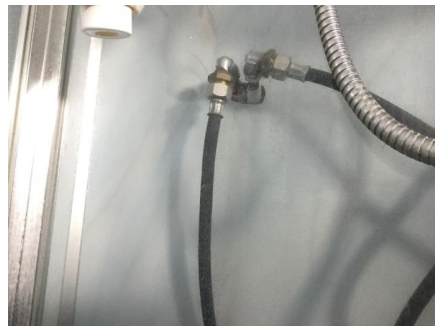
Utettheter rundt rørføring i våtsone.

- Overvåk tilstanden jevnlig. For å få tilstandsgrad 0 eller 1 må tettesjiktet skiftes ut, men tidspunktet for når dette er nødvendig er vanskelig å si noe om.
- Sluket må sjekkes og rengjøres jevnlig.

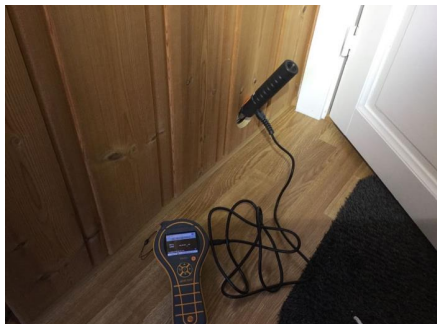
Hulltaking er foretatt uten å påvise unormale forhold.

Hulltaking utført fra tilstøtende rom.

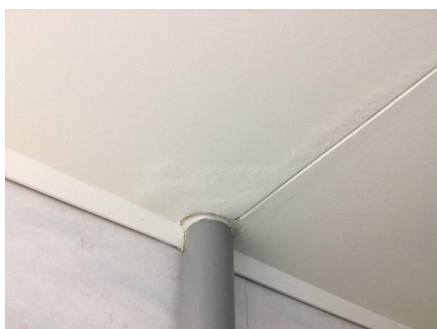
- Det er påvist tegn til fuktskader i overflater.

Svelling i himling rundt rørføring. Med enkle fuktsøk ble det registrert unormale verdier ved befarings.

- Overflater må utbedres eller skiftes.

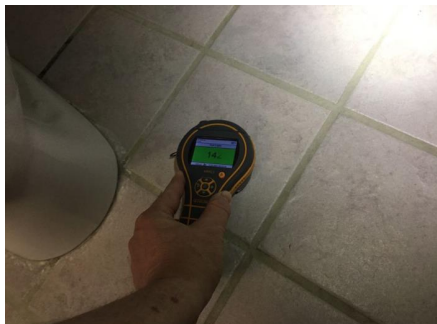
Med enkle fuktsøk ble det ikke registrert unormale verdier.

For å oppnå tilstandsgrad 0 eller 1, må man bygge om gulvet slik at det har riktig fall mot sluket. Dette vil imidlertid sjelden være økonomisk forsvarlig som et enkeltstående tiltak. Ved en eventuell renovering, påse at gulvet bygges med riktig fall mot sluket.

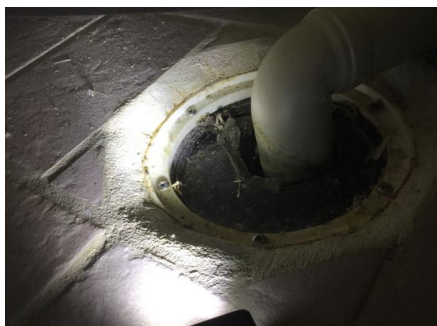
Ikke synlig bruk av membran eller slukmansjett.

- Det må etableres tilfredsstillende tettesjikt/membran på våtrommet.

Kostnadsestimat: 100 000 - 300 000

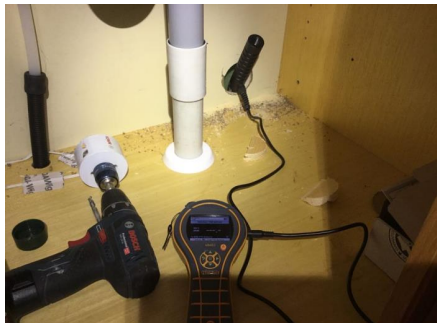
Hulltaking er foretatt uten å påvise unormale forhold.

Hulltaking utført fra tilstøtende rom.

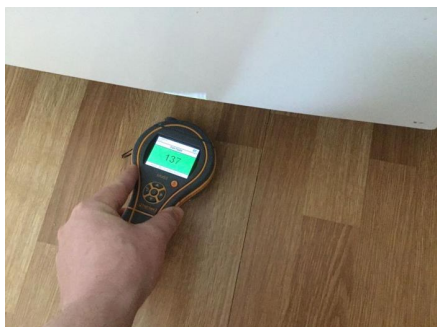
Med enkle fuktsøk ble det ikke registrert unormale verdier.

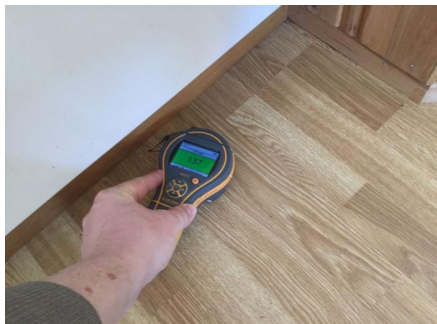
Med enkle fuktsøk ble det ikke registrert unormale verdier.

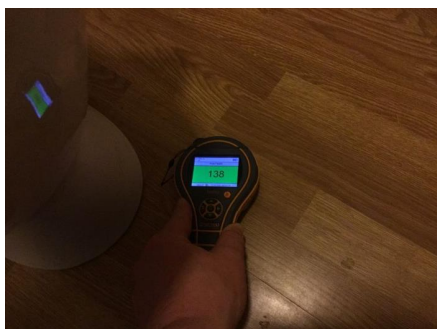
Med enkle fuktsøk ble det ikke registrert unormale verdier.

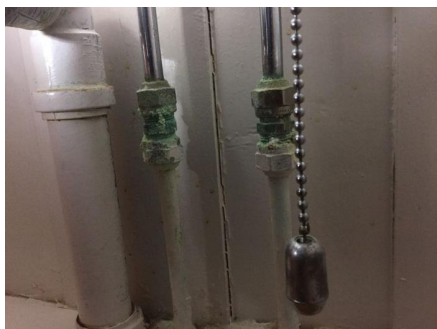
Irr på rør registrert.

- Det er ikke behov for utbedringstiltak siden anlegget fungerer i dag, men ut ifra alder kan skader plutselig oppstå på eldre anlegg.
- I forbindelse med oppgradering av våtrom vil det være naturlig med utskiftning av rør.

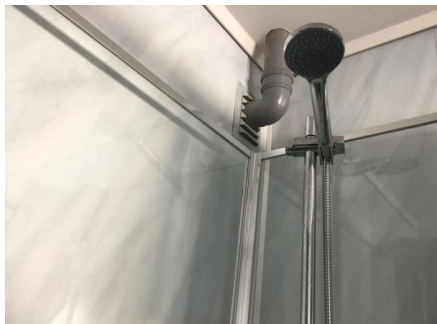
Lufterør er lagt via bad 1. etasje. Selger opplyser at det kan kondensere/dryppe fra rør på vinter.

- Ventilasjonskanalene må isoleres.

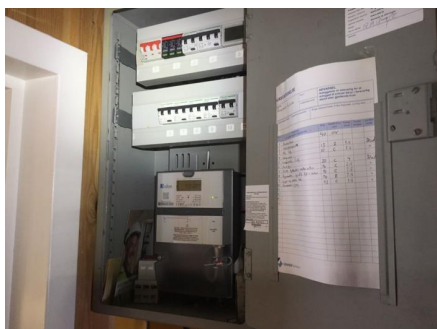
Sikringsskap med undermåler plassert i gang 2. etasje.
