Tilstandsrapport

Enebolig

Atomveien 40, 1786 HALDEN

Rapportdato: 06.06.2024

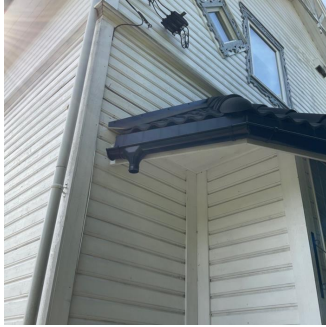
Nedløpsrør mangler

Montere nedløpsrør med utkast til bakken ut fra bygningskroppen

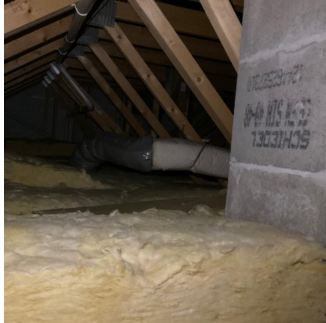
Takkonstruksjon med takstoler _ gavler uten lufteventil

Montere lufteventiler m/ gitter i gavl

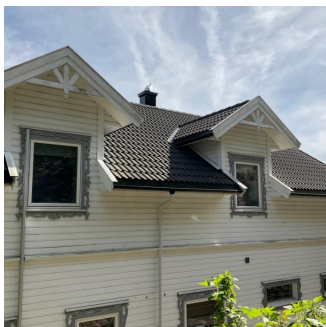
- Det er påvist avvik rundt innsettingsdetaljer.

Vannbrett over vinduer er plassert for høyt

Det bør flyttes / monteres vannbrett med beslag like over vinduer hvor det er risiko for regnvann mot fasader.

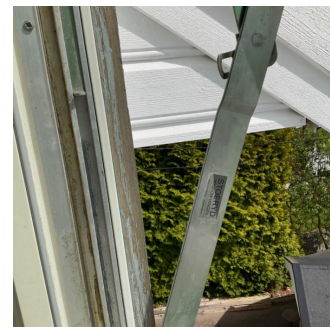
Ved enkelte vinduer gnisser beslag mot glideskinne i karm _ justere / smøre

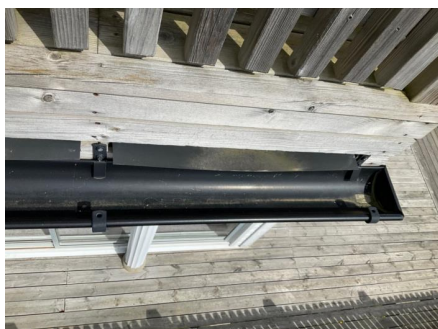
Plater under terrassebord ført ut ved takrenne _ tak over vinterhage _

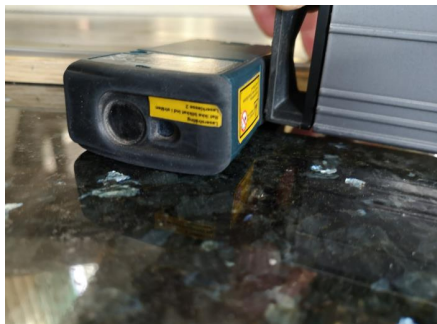
Målt litt høydeforskjell ved flisegulv

Holde under oppsikt om knirk og svikt i gulv øker

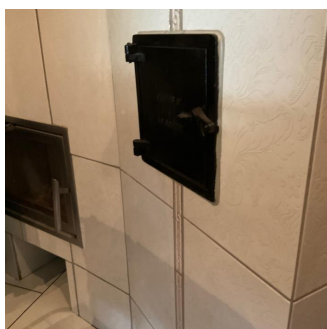
Sotuke på vegg i underetasjen

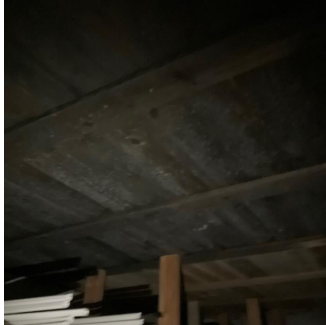
- Det er varierende høyde i krypkjelleren.
- Synlig fjell og støp i varierende nivå.
- På muren er det registrert litt saltutslag
- På underside av bjelkelag er det enkelte panelbord som er mørkere. Ikke tegn til fuktskade

Panelbord i himling med litt misfarging; - holde under oppsikt.

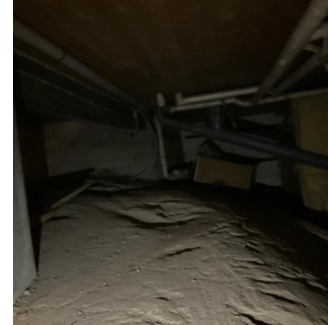
Fjellgrunn _ krypkjeller med varierende høyde

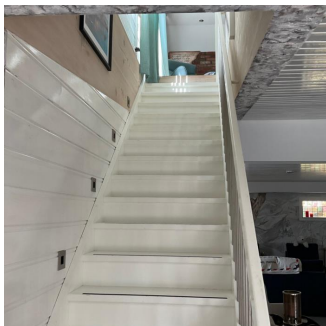
Det mangler håndløper på en side, krav er begge sider

- Håndløper må monteres på vegg for å tilfredsstille krav på byggetidspunktet.

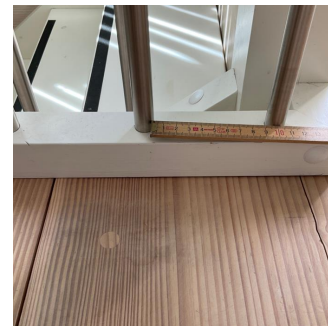
Avstand mellom spiler er mindre enn 10 cm som er kravet

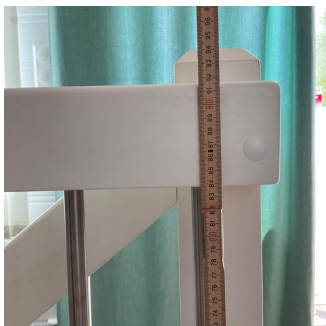
Høyde av rekkverk er 92 cm (krav er 90 cm)

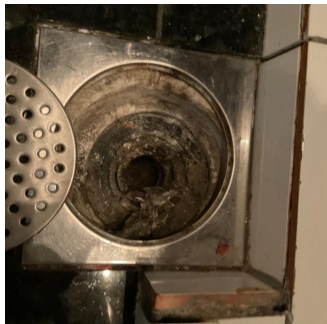
- Det er mulighet for at det kan forekomme vannlekkasje på våtrommet hvor vann ikke vil gå til sluk.
- Det er påvist at flisfuger har riss/sprekker.
- Det er påvist at høydeforskjell fra topp slukrist til gulv/synlig topp membran ved dørterskel er mindre enn 25 mm.
- Det er påvist avvik i fallforhold til sluk i forhold til krav i forskrift på byggetidspunktet.

Sluk foran sokkel / platå

Foreta utbedring av fallforhold på gulvet og påføre nødvendig tettesjikt

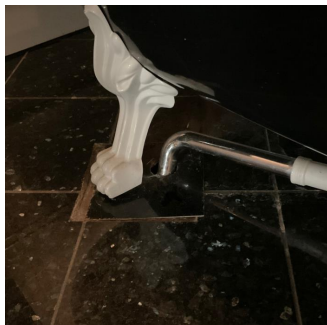
Fot til badekar er plassert på slukrist _ sluk ikke tilgjengelig for inspeksjon ved befaring

- Tilgang til sluk må bedres både for inspeksjon og rengjøring.

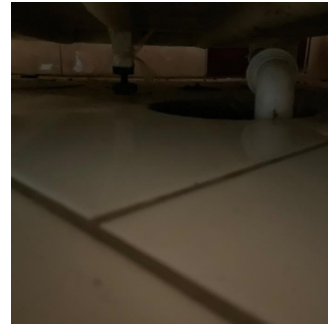
- Det er mulighet for at det kan forekomme vannlekkasje på våtrommet hvor vann ikke vil gå til sluk.
- Det er påvist avvik i fallforhold til sluk i forhold til krav i forskrift på byggetidspunktet.

Sluk under dusjkabinett _ ikke tilgjengelig for undersøkelse ved befaring

Etablere nødvendig tettesjikt

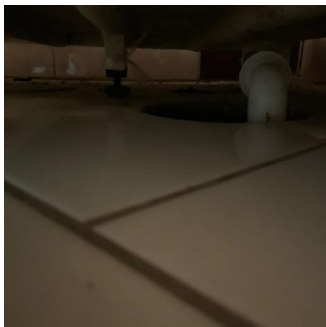
Sluk under dusjkabinett _ ikke tilgjengelig for besiktigelse ved befaring

- Overvåk tilstanden jevnlig. For å få tilstandsgrad 0 eller 1 må tettesjiktet skiftes ut, men tidspunktet for når dette er nødvendig er vanskelig å si noe om.

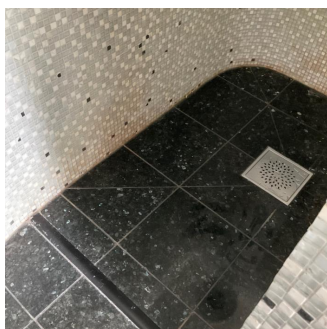
- Det er mulighet for at det kan forekomme vannlekkasje på våtrommet hvor vann ikke vil gå til sluk.
- Det er påvist at høydeforskjell fra topp slukrist til gulv/synlig topp membran ved dørterskel er mindre enn 25 mm.
- Det er påvist avvik i fallforhold til sluk i forhold til krav i forskrift på byggetidspunktet.

Dusjnische med kantlist ved åpning _ mindre fall på gulv

- Det bør etableres avrenning inn til sluk for hele våtrommet.
- Våtrommet fungerer med dette avviket.

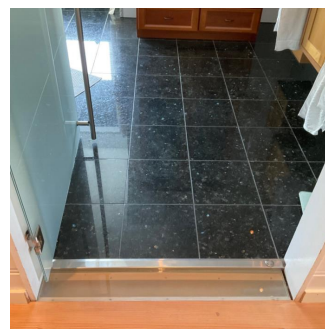
Døråpning med senket terskel

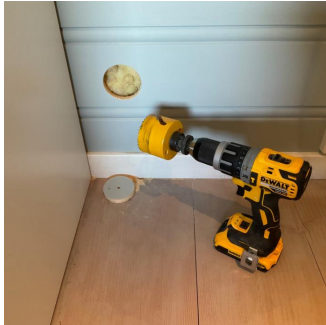
- Tørr isolasjon og bakside av vegg mot våtrom, ikke lukt som antyder fukt i veggskille.

Hulltaking i vegg på vegg soverom _ tilstøtende våtsone på badetrom

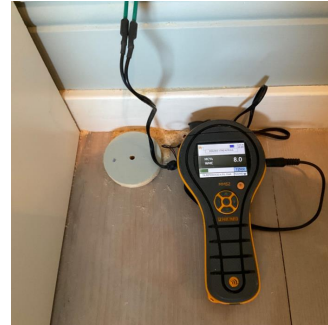
Måleresultat med Protimeter MMS 2 viser normale fuktverdier

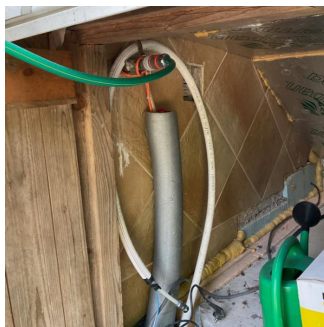
Vannrør i bod under inngangsparti er uten tilkopling

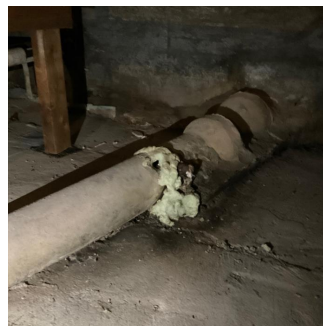
Støpt rør ved øvre del av krypekjeller _ ukjent funksjon

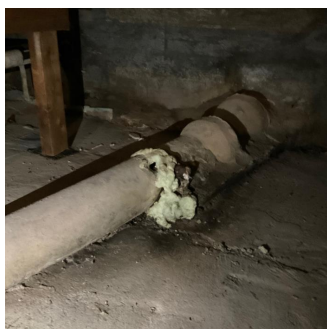
Ved befaring ble det ikke registrert symptomer på fuktinntrengning i krypekjeller utover litt kalkutslag på lettbetongelementer.

Saltutslag på grunnmur i krypekjeller

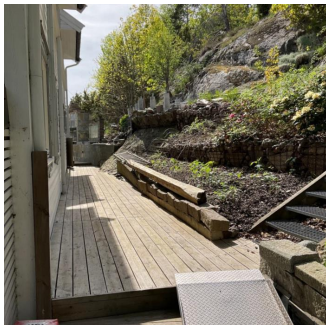
Støttemur med naturstein _ fjellparti på overside av boligen

Fjellskrent bør sikres dersom området / platå skal anvendes for opphold.

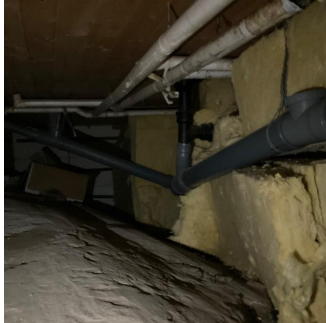
Avløpsrør i krypekjeller føres til hovedavløp _ ukjent alder på nedgravde rør

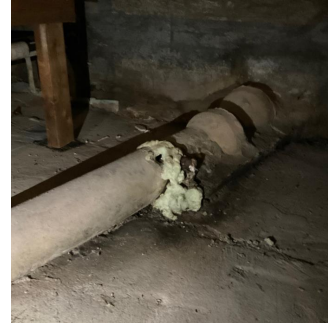
Støpejernrør i krypekjeller _ ukjent funksjon
