Tilstandsrapport

📍 Askildsåvegen 7, 6657 RINDAL

Rapportdato: 14.11.2023

Tomannsbolig - Byggeår: 1982

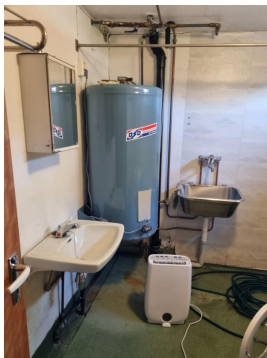
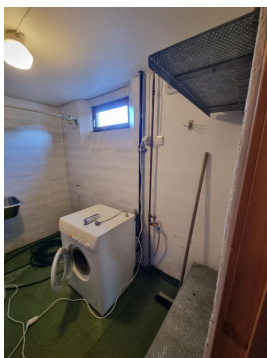
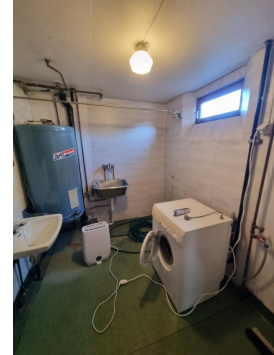
TG 3

Aktuell byggeforskrift er byggeforskrifter fra før 1997. Dokumentasjon: ingen dokumentasjon.

- Våtrommet må oppgraderes for å tåle normal bruk etter dagens krav.

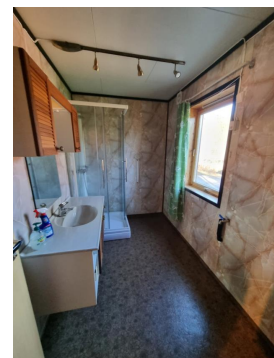
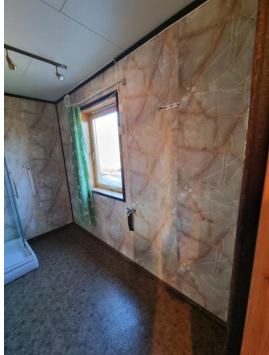
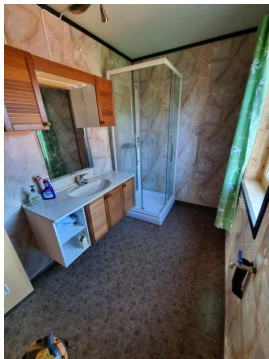
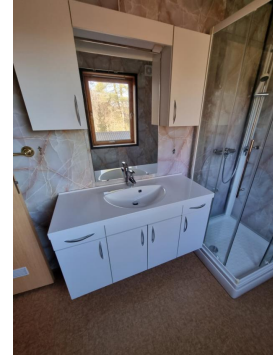
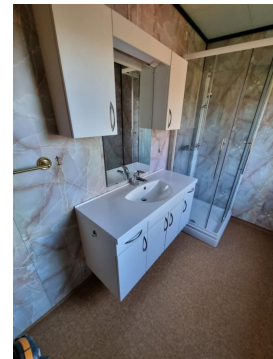
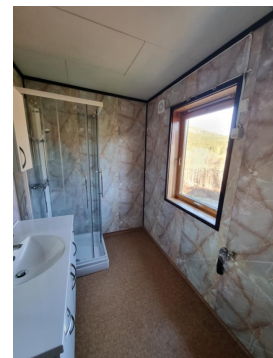
TG 3

Våtrom med gulvbelegg på gulv, baderomsplater på vegg og himlingsplater i innvendig tak. Rommet er utstyrt med innredning med nedfelt servant, dusjkabinett og gulvmontert wc. Aktuell byggeforskrift er byggeforskrifter fra før 1997. Dokumentasjon: ingen dokumentasjon.

- Våtrommet må oppgraderes for å tåle normal bruk etter dagens krav. Skjulte konstruksjoner og tettesjikt har passert anbefalt brukstid og det må påregnes full renovering av badet.

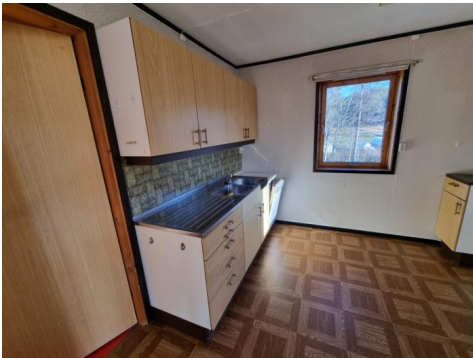
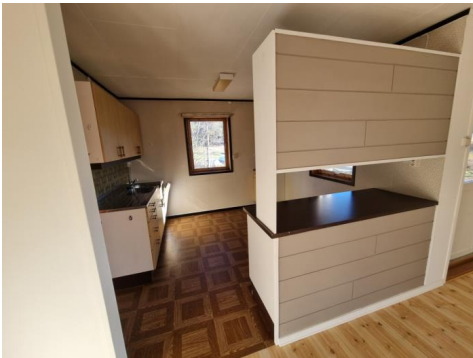
TG 2

Kjøkkenet har innredning med glatte fronter. Benkeplaten er av laminat.

- Kjøkkeninnredningen er av eldre dato, og den mangler bruksfunksjoner/løsninger som er forventbart på et kjøkken.

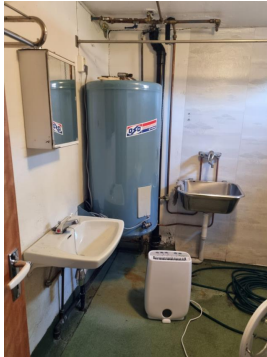
TG 3

Varmtvannstanken er på ca 200 liter.

Årstall: 1989
