# Tilstandsrapport

Enebolig

Kvalvikveien 106, 8188 NORDVERNES

Rapportdato: 31.05.2024

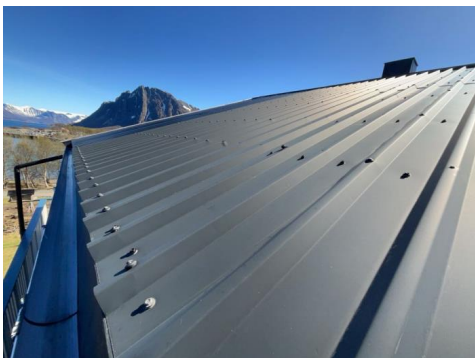
Tak må kontrolleres/ innfesting kontrolleres. Tiltak med utbedring av innfesting må utføres.

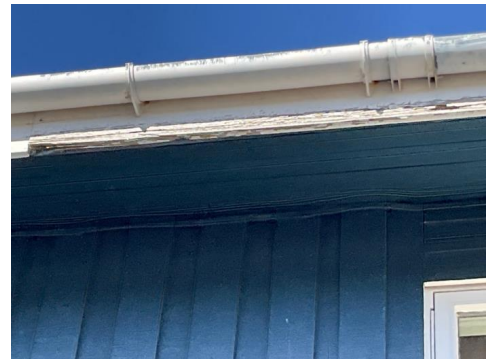
Forkantbord/ "speilbord" bak takrenne er i del over inngangsparti råteskadet

Bord bak takrenne er stedvis råteskadet.

Råteskadet bord må utskiftes.

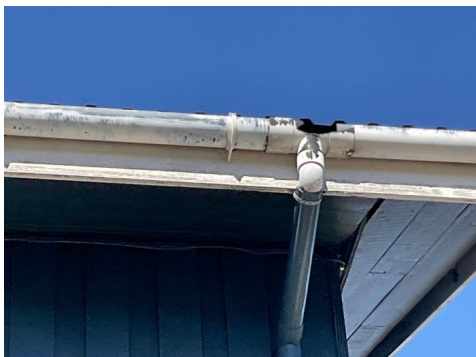
Defekt nedløpskum takrenne.

Ny nedløpskum bør monteres i takrenne.

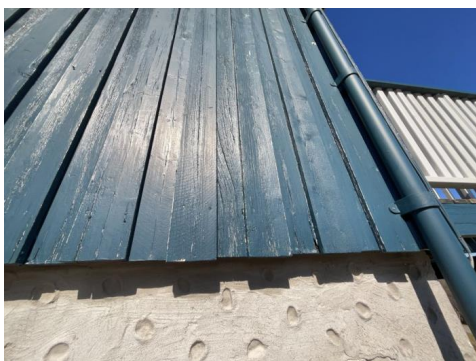
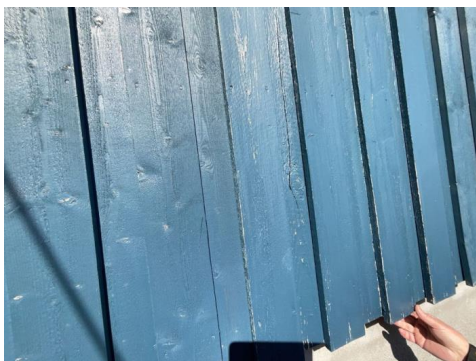
Kledning har stedvis tørkesprekk i bord.

Kledningen fungerer i dagens tilstand men vær obs på at tidspunkt for utskifting av enkelte deler av kledningen nærmer seg.

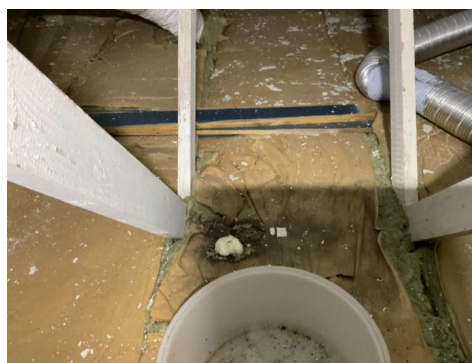
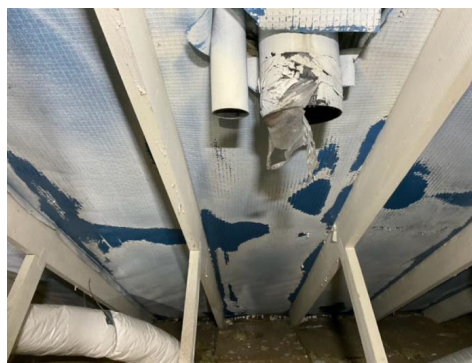
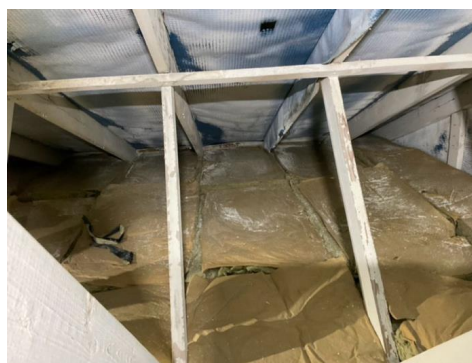
- Det er begrenset/dårlig ventilering av takkonstruksjonen.
- Det er påvist fuktskjolder/skader i takkonstruksjonen.

Ventilering langs takfot er delvis tett. Fukt i isolasjon og skade i tak, kjøkken ved takhatt. Etter eiers opplysning er lekkasje i takhatt nå tettet. Takstoler er innvendig malt. Dette antas ha sammenheng med tidligere brann/ branntilløp i boligen. Ingen ytterlige informasjon om dette foreligger.

Takhatt bør kontrolleres nærmere. Ventilering må utbedres.

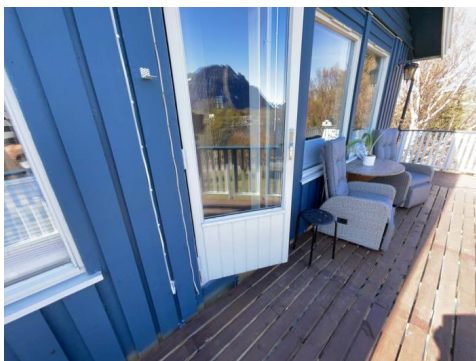
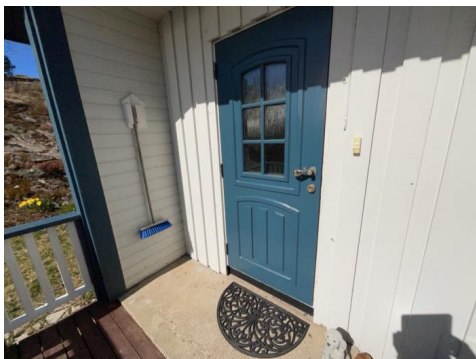
hovedinngangsdør

- Karmene i dører er værslitte utvendig og det er sprekker i trevirket.

Døren fungerer i dagens tilstand men bør vedlikeholdes.

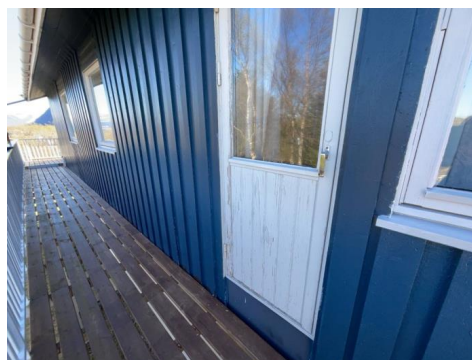
- Det er påvist tegn på innvendig kondensering av enkelte glass.
- Karmene i dører er værslitte utvendig og det er sprekker i trevirket.

- Kondensering på enkelte glass har medført fuktskader i treverk som kan medføre utskiftingsbehov av enkelte dører.
- Det må påregnes noe vedlikehold og at enkelte dører må skiftes ut.

Skifting av dør bør utføres.

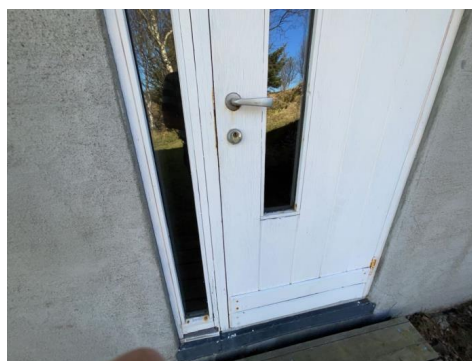
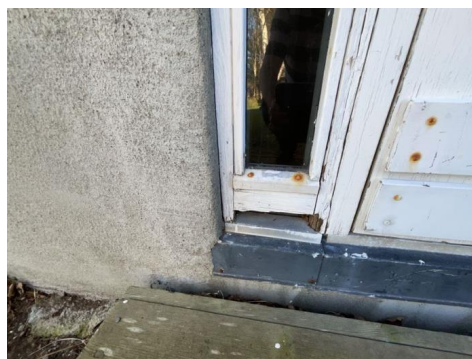
Sidefelt har råteskade i karm og ramme. Trevirke er dels her råtnet bort.

Dør med sidefelt må skiftes/ oppgradering må utføres.

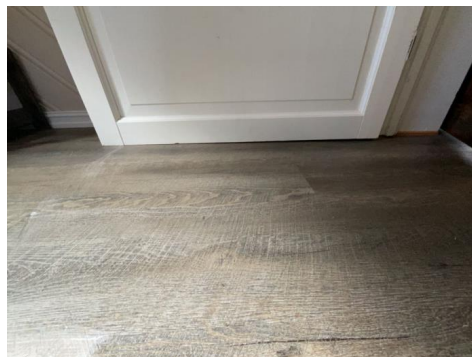
Avvik gjelder gulv i vindfang hovedinngang. Dør tar her i gulvet.

Gulv bør justeres. Som første tiltak må dør justeres.

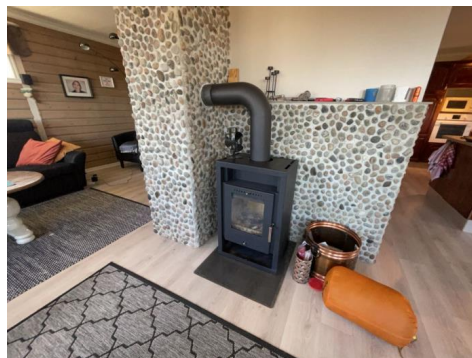
- Ildfast plate mangler på gulvet under sotluke/feieluke på pipe.
- Feieluke er skadet.

Brennbart materiale nærmere enn 30 cm fra feieluke må tildekkes med godkjent materiale/ fjernes.

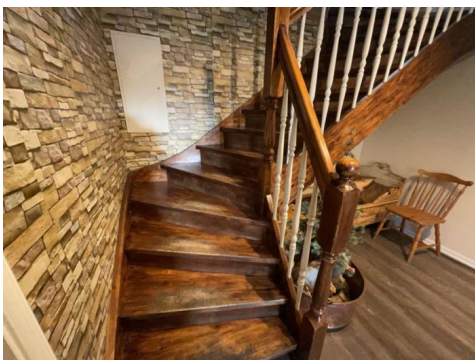
- Håndløper bør monteres, men det var ikke krav på byggetidspunktet.

Håndløper på vegg bør monteres.

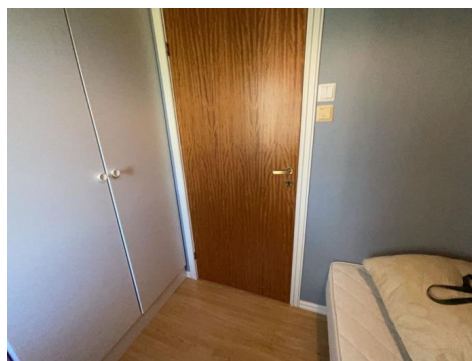
- Det er påvist avvik som tilsier at det bør foretas tiltak på enkelte dører.
- Enkelte av innvendige dører har en del slitasje.

Dørblad må oppgraderes.

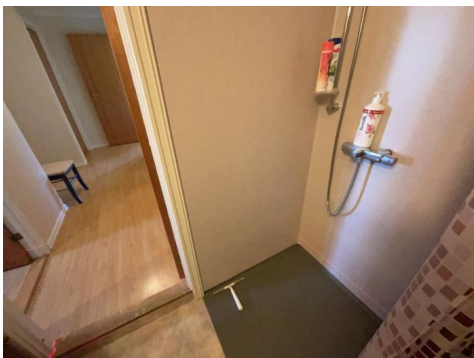
- Det er vindu/dør med ikke fuktbestandige materialer i våtsonen (ved vask, dusj, badekar, osv.), løsningen eller byggematerialet er uegnet
- Dør i våtzone ved dusj har ingen tiltak mot fukt i konstruksjonen.

Dusj har dør i våtsonen. Tiltak for sikring mot vannskade bør monteres.

Fare for fukt bak list ved dør. Tiltak med tetting må utføres. Beskyttelse mot fukt til dør må monteres. Montering av dusjkabinett må vurderes.

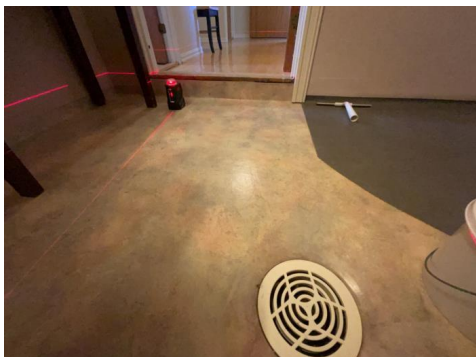
Sluk plassert utenfor dusjsonen.

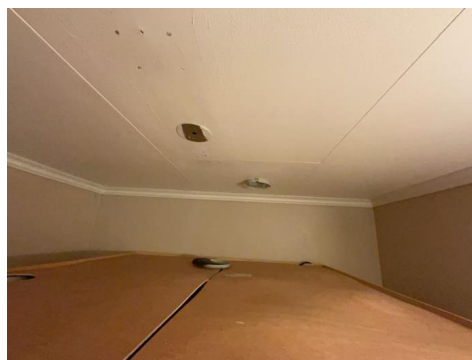
Kanal fra bad ført til kvist men ikke ført ut til friluft. Dette kan medføre fukt/ skade i konstruksjoner i kvistrommet.

Ventil/ naturlig avtrekk over badstua.

Kanal fra bad må føres til friluft.

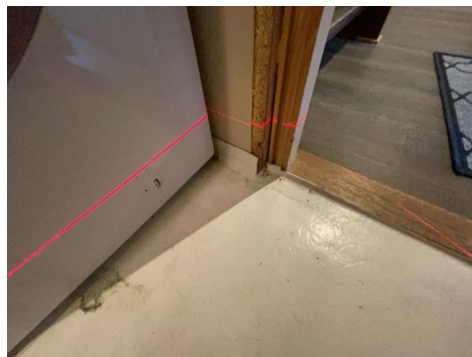
Manglende tetting i overgang ved dør.

For å oppnå TG 0 eller 1 må vaskerommet oppgraderes. Det må påseses at alle krav til membran i våtsone oppfylles.

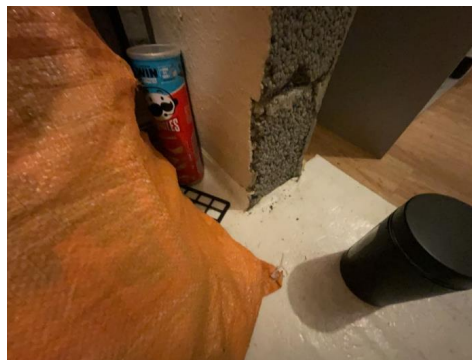
Belegg på gulv har ikke oppbrett på vegg i døråpning.

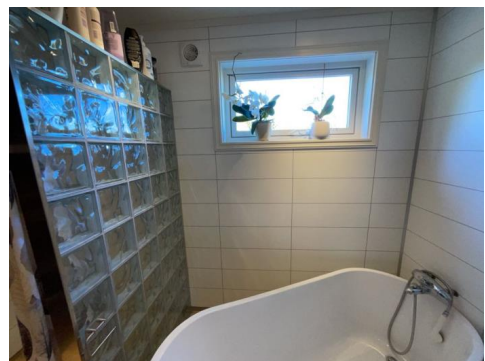
- Det er vindu/dør med ikke fuktbestandige materialer i våtsonen (ved vask, dusj, badekar, osv.), løsningen eller byggematerialet er uegnet
- Vindu i våtzone over badekar har standard foring og lister. Vegg foran dusj i panel uten dokumenterret bakenforliggende membran.

Vindu i våtzone etter dagens krav til våtsoner i bad.

For å oppnå tilstandsgrad 0 eller 1 må det monteres membran i vegg og uegnede materialer må utskiftes, Badet fungerer i dagens tilstand men vær obs på dette ved bruk.

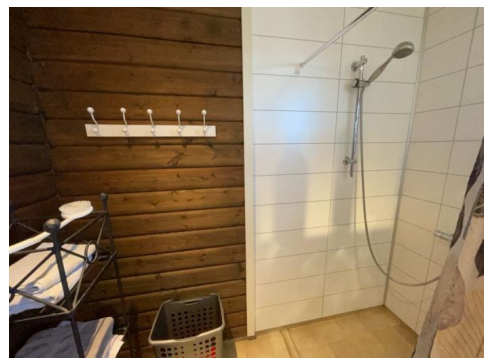
Trematerialer ved dusj er etter dagens krav i våtzone. membran ukjent.

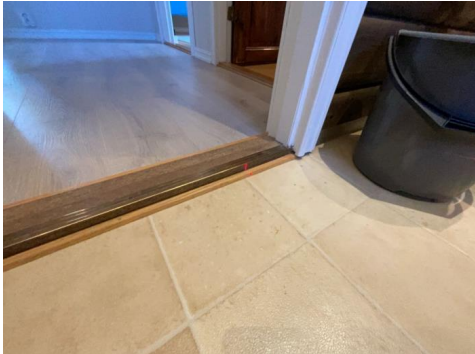
- Det er mulighet for at det kan forekomme vannlekkasje på våtrommet hvor vann ikke vil gå til sluk.
- Det er registrert knirk i gulvet.

Badet bør oppgraderes for å sikre avrenning til sluk. Oppkant ved terskel må etableres for å sikre mot vann til gang ved eventuelt lekkasjevann.

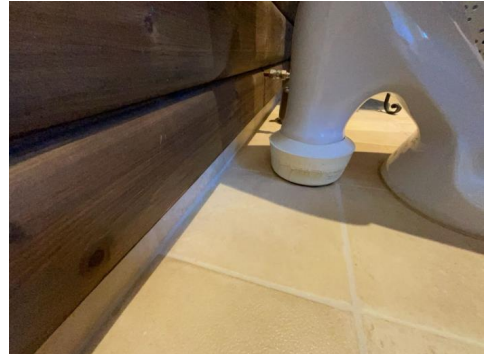
Tilkobling til rørstuss ikke dokumentert tett. (belegg -rørstuss avløpsrør). Tetting rundt rørstuss bør kontrolleres nærmere, tiltak kan påregnes.

Rørstuss bak toalett har løsning som muliggjør vann til konstruksjonen bak.

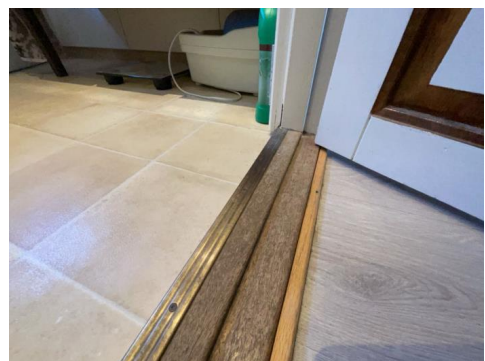
Dør med tett terskel gir liten mulighet for tilluft.

Luftespalte ved dør må etableres.

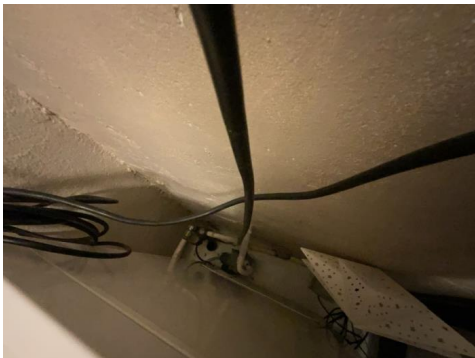
Hovedstengkrane bak bereder i vaskerom.

Det er nå ingen behov for oppgradering men skade kan oppstå på eldre anlegg. Hovedstengkrane må merkes og det må etableres lettere adgang til hovedkran.

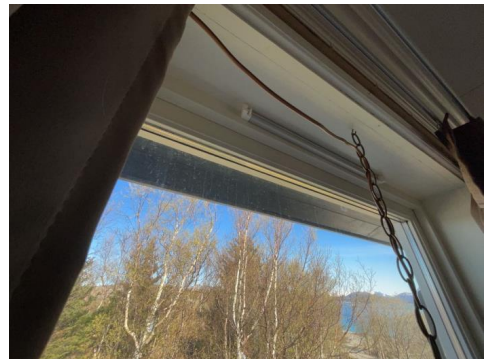
- Det er påvist mangelfull ventilasjon på ett eller flere rom i boligen. Soverom i sokkelleilighet har ikke ventilering utenom åpningsbart vindu.

Ventil i yttervegg bør etableres.

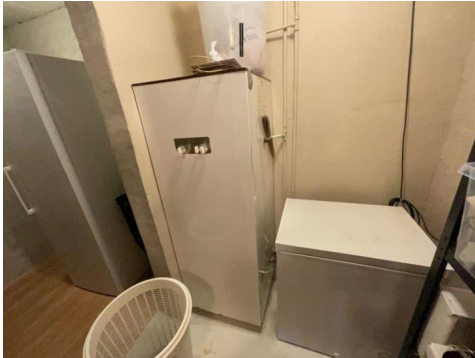
Bereederens alder tilsier at skade lett kan oppstå. Tiltak med montering av ny tank kan påregnes.

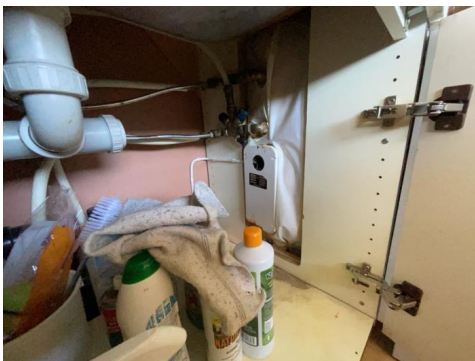
Det er i dag ingen synlig skade på tanken med ut fra alder kan skade lett oppstå. Tiltak med utskifting av bereder kan påregnes.

Bereder så vidt synlig i kjøkkenskap.

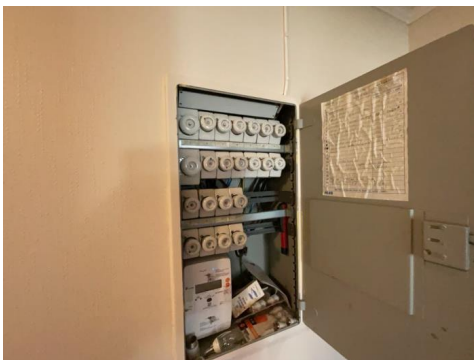
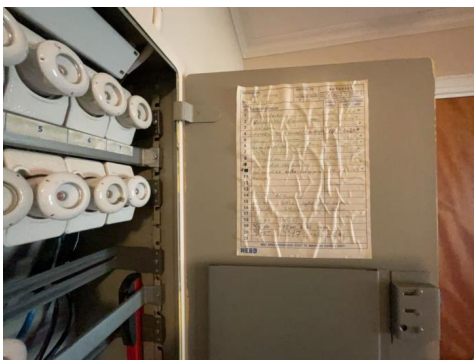
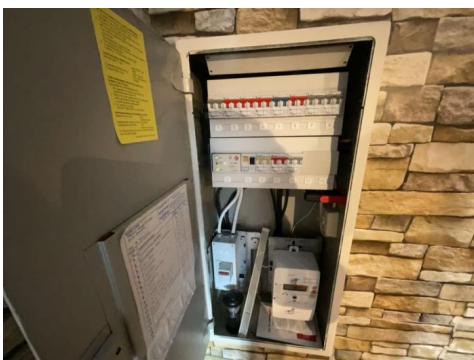
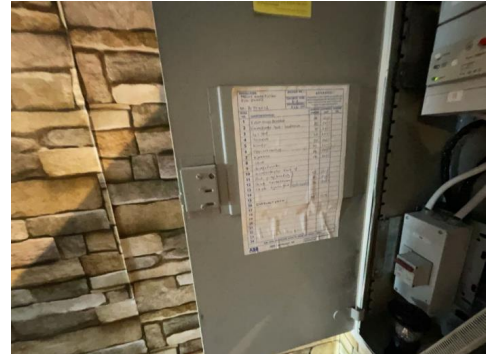
**Ja Deler av anlegget er installert av dagens eier som har utdannelse innen elektro. Det foreligger ikke samsvarserklæring for hele anlegget og deler av anlegget er av eldre dato. En utvidet el-kontroll bør derfor gjennomføres.**

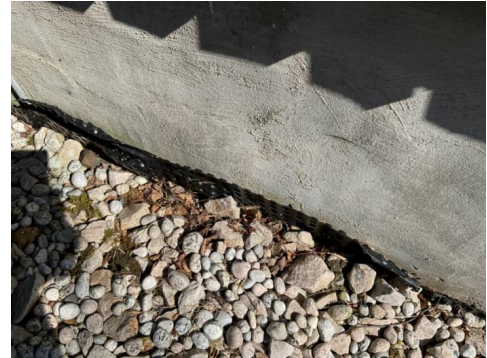
Murlist ikke montert over kant på murplast.

Byggegrunn er sprengsteinfylling. Normalt vil en slik byggegrunn gi god drenering selv uten etablert drenering med rør. Utløp fra sprengsteinfylling i laveste punkt bør sikres for å unngå vann til mur. Murlist må monteres på kant av murplast for å hindre vann bak murplast på grunnmur.

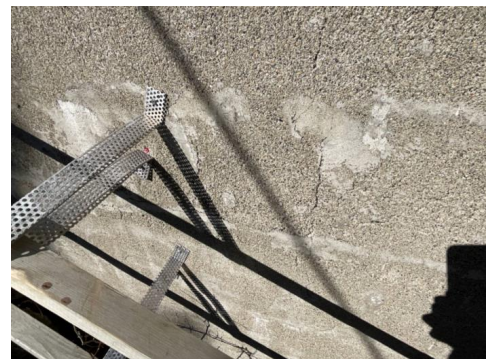
Noe mindre sprekkdannelse i murpuss vegg mot vest ved terrengtrapp.

Sprekkdannelse ved terrengtrapp, vegg mot vest.

Sprekkdannelse følges opp over tid. Utvendig tetting av sprekke bør utføres.
