Tilstandsrapport

Tomannsbolig

Ørnveien 15A, 9180 SKJERVØY

Befaringsdato: 10.06.2024

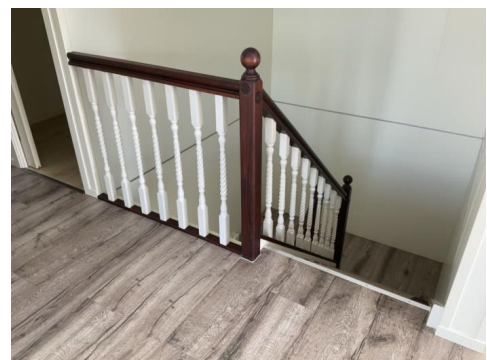
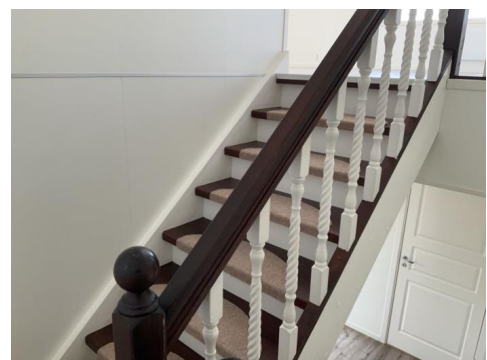
- Håndløper må monteres på vegg for å tilfredsstille krav på byggetidspunktet.
- Det er ikke krav om utbedring av åpninger opp til dagens krav.

Åpninger i rekkverket er 11 - 12 cm.

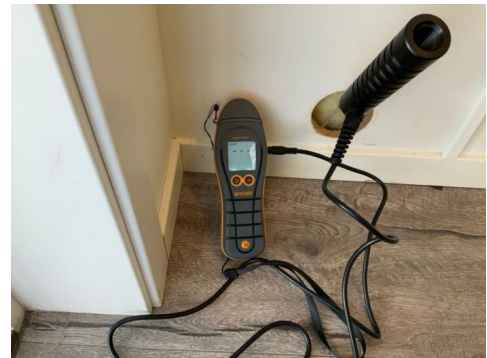
Hulltaking er foretatt, uten å påvise unormale forhold.
Fuktmåling i bunnsvilla i veggen mellom bad og gangen, uten å påvise unormale fuktforhold.
Treverk skal ha fuktinnhold lavere enn 15 vektprosent.

Fuktmåling i bunnsvilla mellom bad og gang.

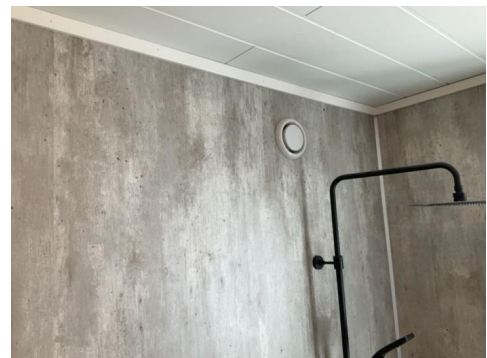
Avtrekksventil i vegg.

- Det bør etableres tilfredsstillende tilluft til våtrom f.eks. luftespalte ved dør e.l.

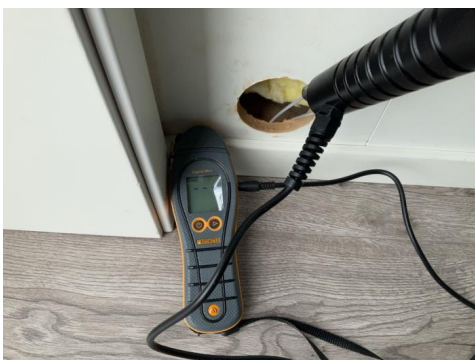
Fuktsjekk ble utført i bunnsvilla i veggen mellom badet og loftstua, uten å påvise unormale fuktforhold.
Treverk skal ha fuktinnhold lavere enn 15 vektprosent.

Fuktmåling i bunnsvilla i veggen mellom bad og loftstue.

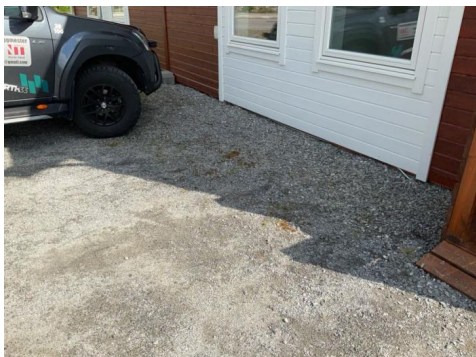
- Det er påvist dårlig fall eller flatt terreng inn mot grunnmur og dermed muligheter for større vannansamlinger.
- Det er påvist andre avvik:

For liten avstand mellom veggkledning og terrenget.

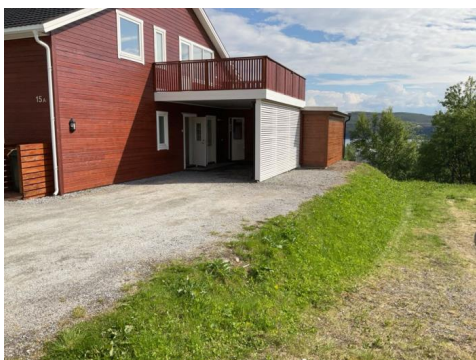
For liten avstand mellom veggkledning og terrenget.

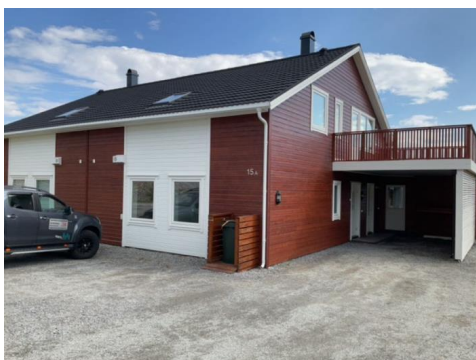
Flatt terreng på nordsiden av boligen.
