Tilstandsrapport

Enebolig

Tistelveien 4 A / B, 8450 STOKMARKNES

Befaringsdato: 23.04.2024

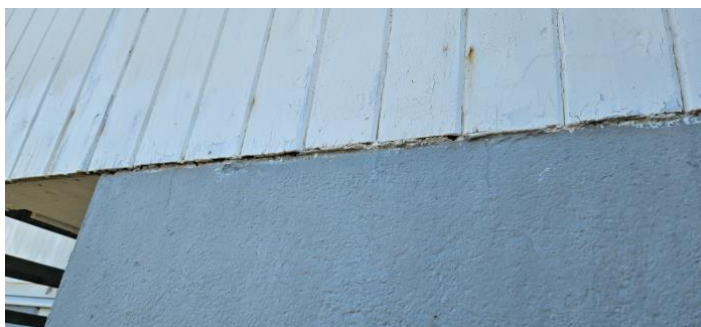
- Det er ingen eller liten lufting i nedre kant av kledning mot grunnmur.
- Det er påvist spredte råteskader i bordkledningen.
- Det er værslitt/oppsprukket trevirke/trepaneler.

- Lokal utbedring må utføres.

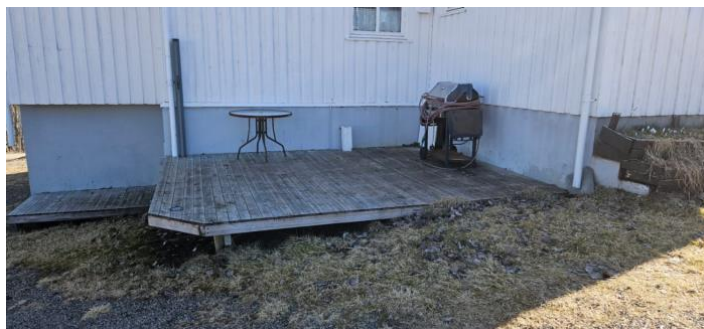
Markplattning mot nordvest

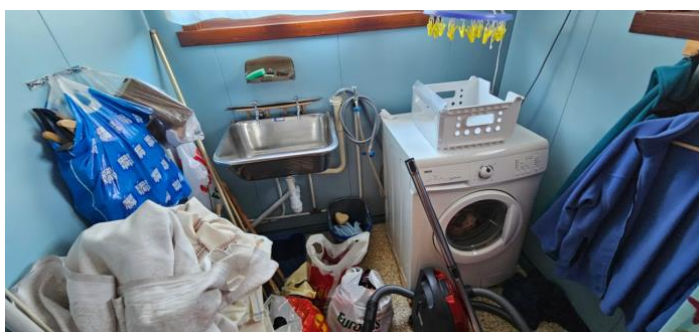
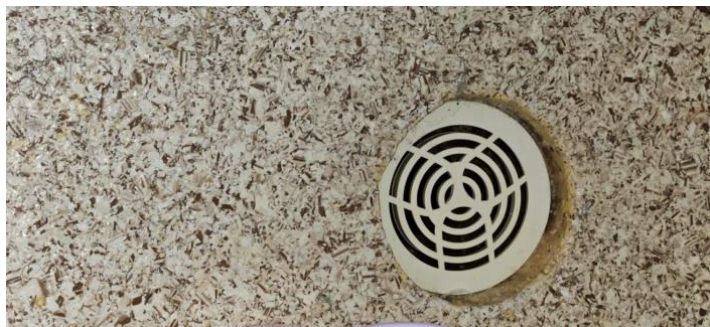
1. ETASJE > VASKEROM

- Hulltaking er ikke foretatt da det allerede er påvist andre avvik i våtsonen.

- Gjennomføre ytterligere undersøkelser og foreta utbedring av skade.

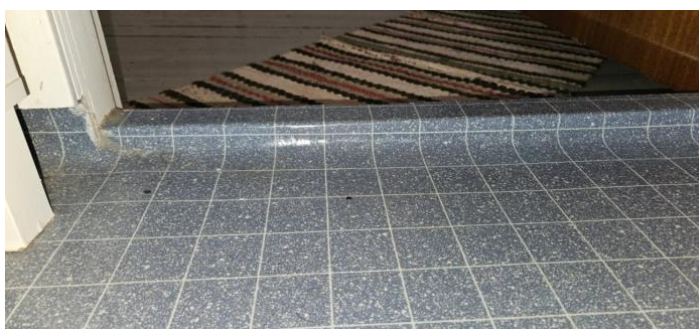
2. ETASJE > BAD/VASKEROM

TG 2 Tilliggende konstruksjoner våtrom

- Hulltaking er ikke foretatt da det allerede er påvist andre avvik i våtsonen.

- Gjennomføre ytterligere undersøkelser og foreta utbedring av skade.

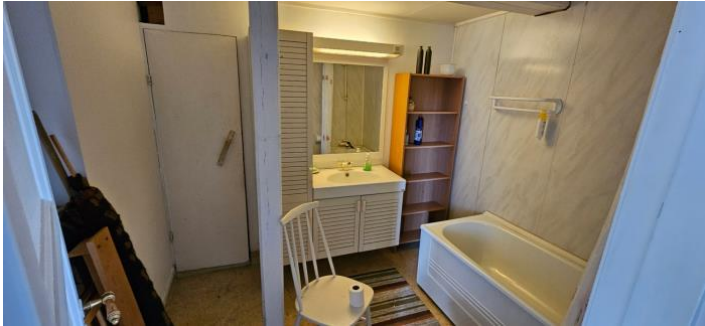
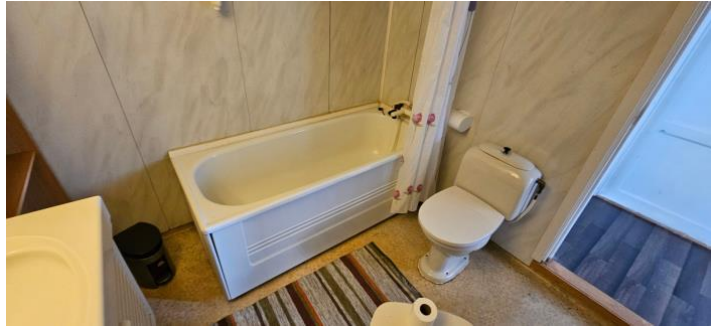
UNDERETASJE > BAD

- Hulltaking er ikke foretatt da det allerede er påvist andre avvik i våtsonen.

- Gjennomføre ytterligere undersøkelser og foreta utbedring av skade.
