Tilstandsrapport

📍 Spilderdalsveien 50, 8150 ØRNES

gnr. 56, bnr. 21

Befaringsdato: 20.06.2023

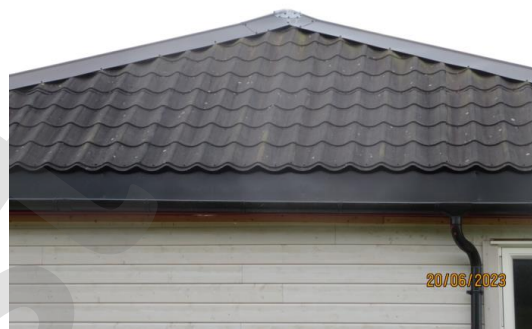
Bilde tatt til deler av tak ene side Valmet takkonstruksjon, mindre groing øvre del

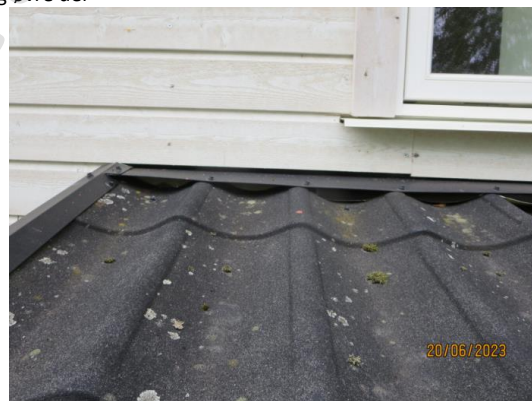
Mindre groing på tak i enkelte soner

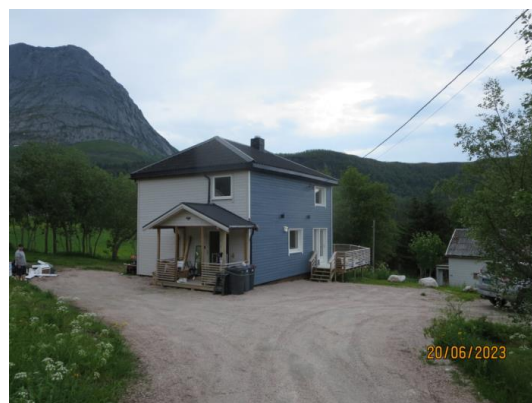
Bilde til deler av boligen, ikke etablert snøfangere og adkomst for feier

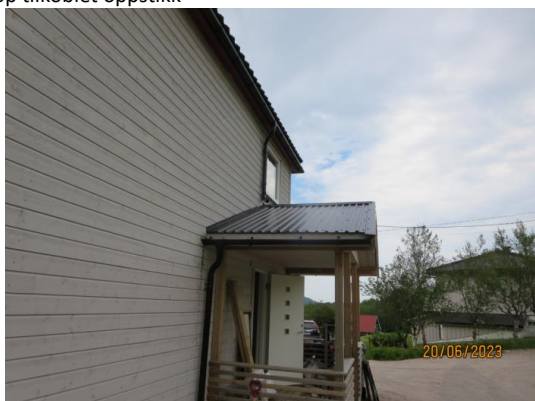
Det mangler spill blikk til takoverbygget adkomst parti

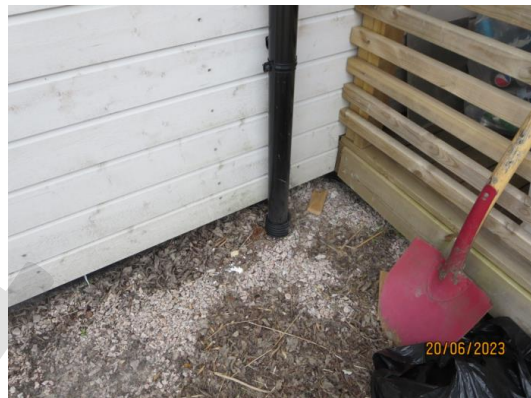
Bordkledning i soner er nært til terrenget.

Kledning til fasade inngangsparti er ført nært mot terrenget hvor det på vinteren kan danne seg snå for fukt opptrekk i konstruksjonen Enkelte soner har noe manglende lufting/ muse sikring

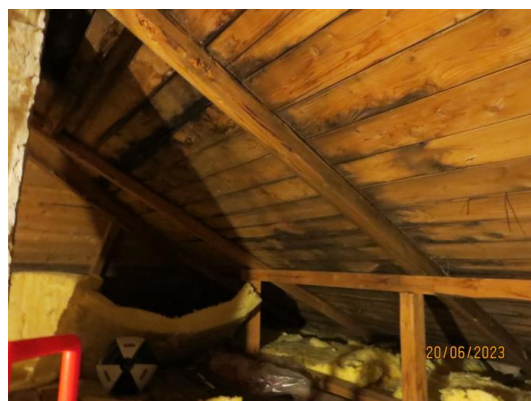
Bilde viser synlige eldre fukt merker til bordtaket

Bordtaket generelt har mye eldre fuktskader, (blåmann, påbegynt råte i soner) er spesielt viktig med etablering av lufting av rommet.

Lufting/ventilering bør forbedres, er ikke etablert god nok lufting ned mot raft/yttervegger
Anbefalt å treffe snarest tiltak for utbedring, oppfølging vedr. bordtak at fukt ikke kommer til

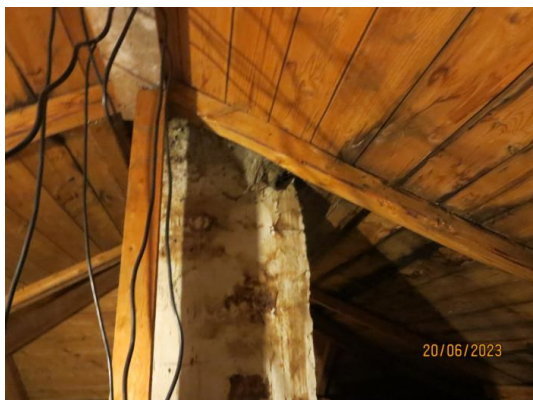
Bilde viser synlige eldre fukt merker til bordtaket i sone v/pipe

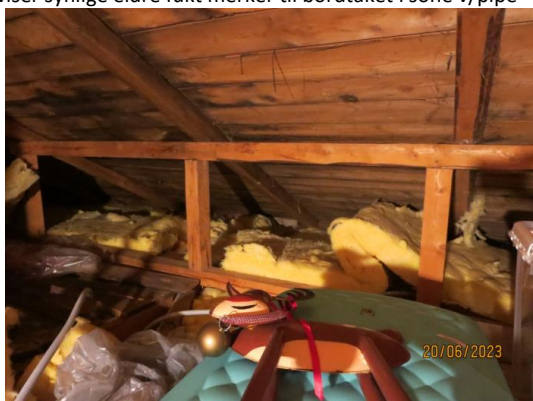
Isolasjon er ført ut mot bordtaket og hindrer normal tilførsel av luft slik det skal være og er viktig.

- Hele takkonstruksjonen er gjenbygget. Det er ingen mulighet til vurdering utover alder og observasjoner fra underliggende etg.
- Det er avvik:
- Det er begrenset/dårlig ventilering av takkonstruksjonen.

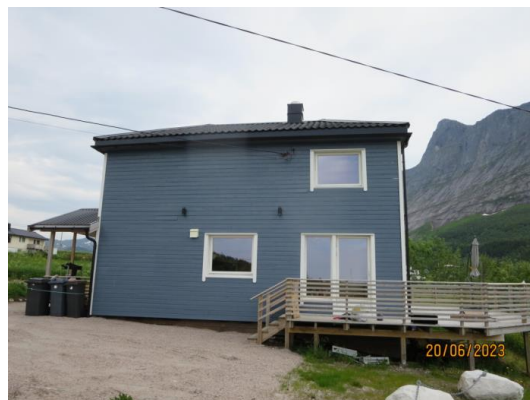
Bilde tatt mot ene fasade beslag over dør/vindu burde vært noe lengre forbi omramnings bordet.

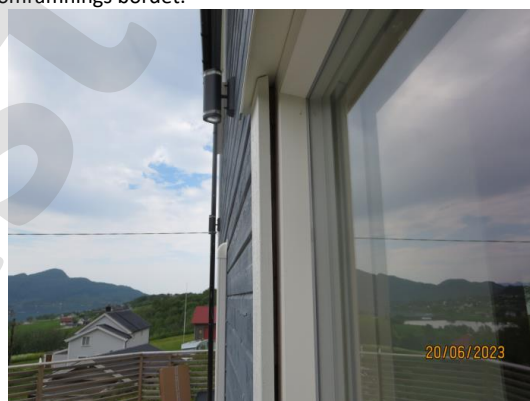
Bilde viser glippe mellom omramnings bordet og inn mot karm (ikke tett mellom karm og omramnings bordet)

Det er glippe mellom omramnings bord og inn mot karm (ikke tett mellom karm og omramnings bordet) til enkelte vinduer. Bør ordnes, kald trekk, energitap, skade i konstruksjonen.

- Andre tiltak:
- Det må påregnes noe vedlikehold og at enkelte vinduer må skiftes ut.
- Det bør gjøres tiltak for å lukke avviket.

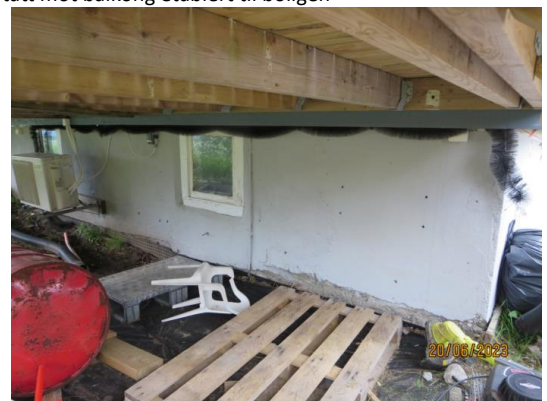
Bilde tatt mot mur under balkong/altan, anbefalt vedlikehold til mur

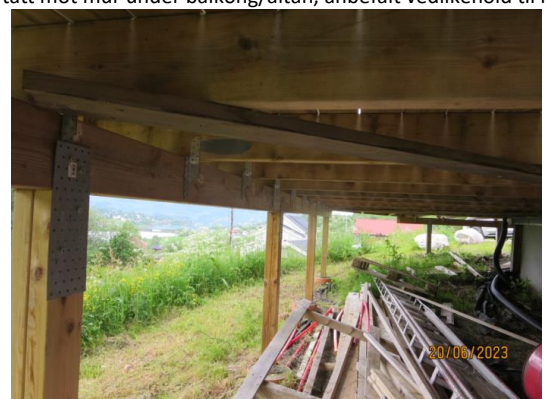
Bilde tatt mot BMF plate montert i overgang søyle og dragere, anbefalt montert flere innfestings skruer

Det anbefales flere innfestings skruer til plate i overgang søyle og dragere

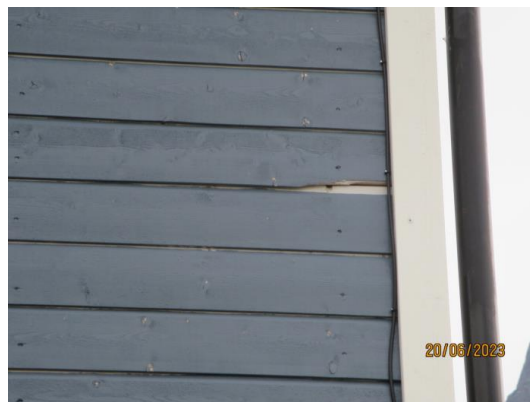
Mindre sårskade til kledning

Bordkledning har behov for maling, er grunnet bordkledning ene side og tak overbygde parti for adkomst, mindre sår /skader til kledning enkelte steder, dårlig dekk til maling, tørk /krymp gjør sitt til manglende dekk til maling

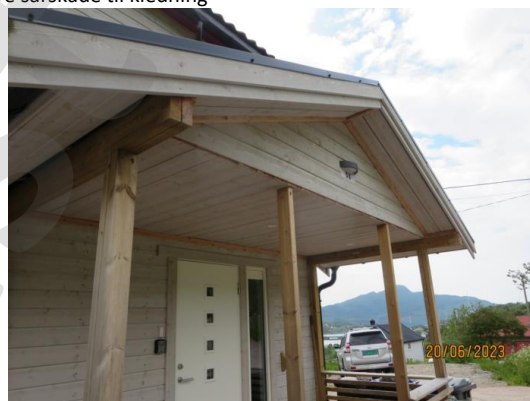
Takoverbygget parti til hovedinngang mangler maling, kun grunnet, div. mindre slutt finish ikke utført

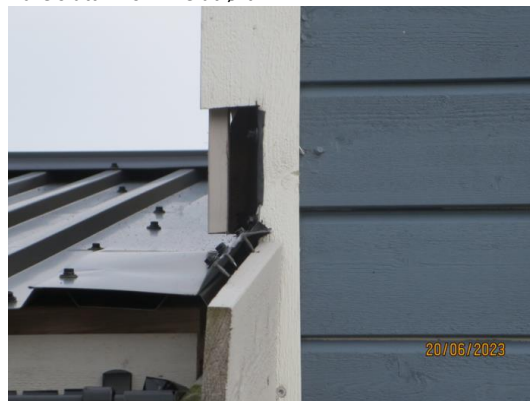
Mindre mangler, slutt finish mangler til beslag og hjørne bord

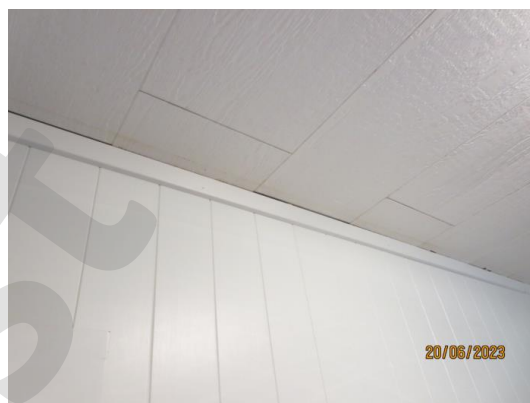
taklist dekker ikke helt mot panel i tak enkelte steder, noe skjodet til takplater, panel enkelte steder.

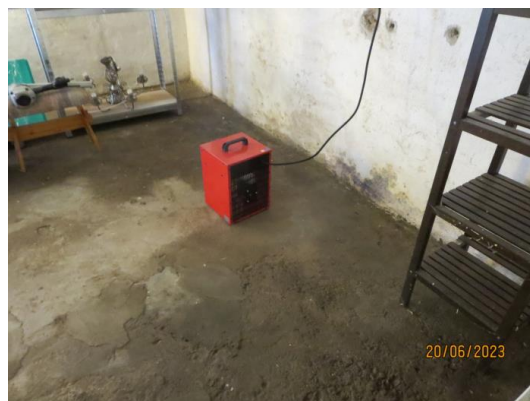
Bilde tatt til en gulv rom i kjeller fukt på gulv, vifte står på for uttørking

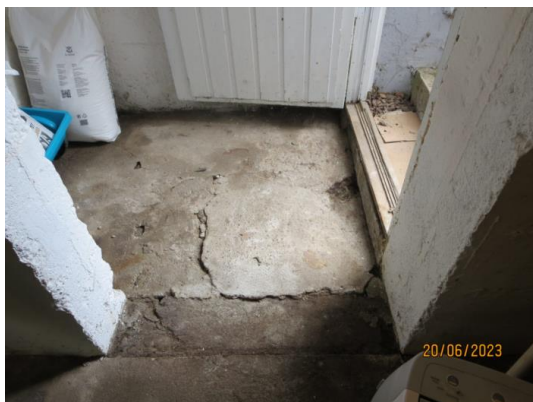
Bilde tatt til del av gulv innenfor kjeller dør, har ujevnheter, riss/sprekke

- Målt høydeforskjell på mellom 10 - 20 mm innenfor en lengde på 2 meter. Tilstandsgrad 2 gis med bakgrunn i standardens krav til godkjente måleavvik.
- Det er avvik:

Ujevnheter, til gulv, mindre riss, sprekker, fukt i gulv befariings dagen grunnet rengjøring/ spyling

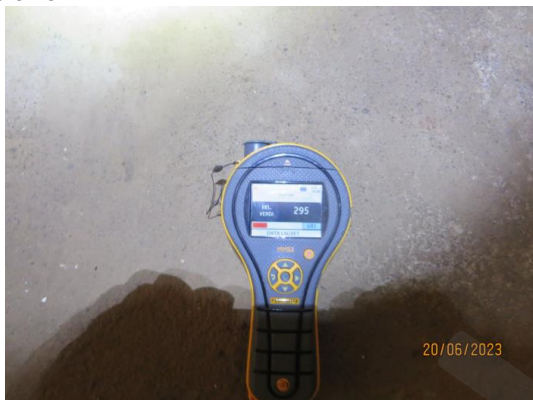
Fukt indikering til gulv i kjeller, sannsynlig grunnet nylig vask/rengjøring/ spyling.

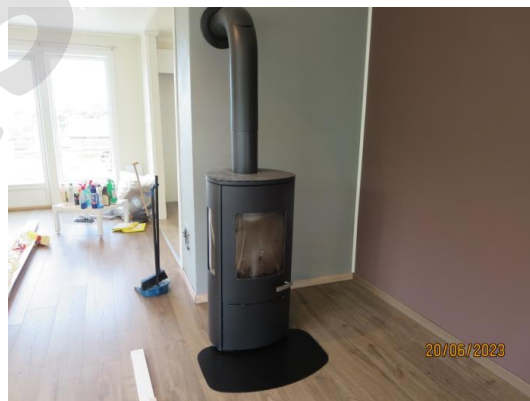
Bilde tatt mot vedfyrte peis ovn i stue m/ plate under, feie luke på siden, mangler godkjent brann plate til gulv under feie luke

- Det må foretas tiltak for å lukke avviket.
- Andre tiltak:
- Det anbefales å montere ildfast plate under luker på pipe.

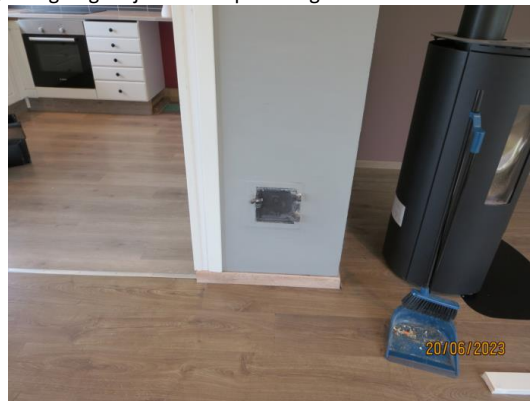
Bilde tatt mot feie luke, mangler godkjent brann plate til gulv under feie luke

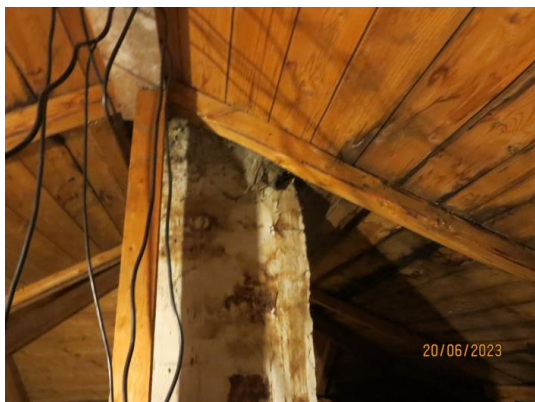
Bilde tatt mot teglsteins pipe fra kald loft/ bortsett loftet, har sot merker.

Påregnes noe vedlikehold.

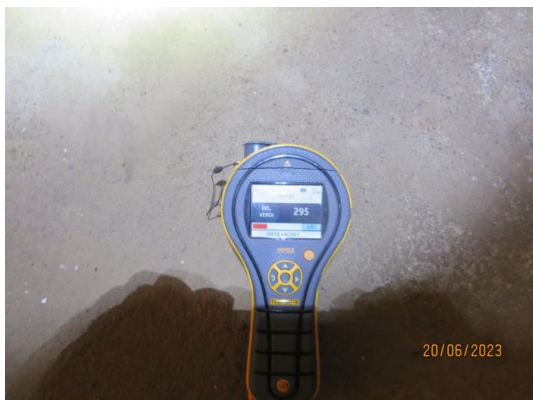
Bilde tatt mot MMS 2 protimeter som gir utslag på fukt i gulv til plan kjeller

- Det er påvist synlig fuktighet på mur/gulv i kjeller.

Info: Sannsynlig årsak til fuktighet målt befaringen er at det er gjort renhold m/ spyling av gulv i kjelleren.

- Det må foretas tiltak for å redusere/begrense fuktgjennomtrenging inn i kjeller.
- Andre tiltak:

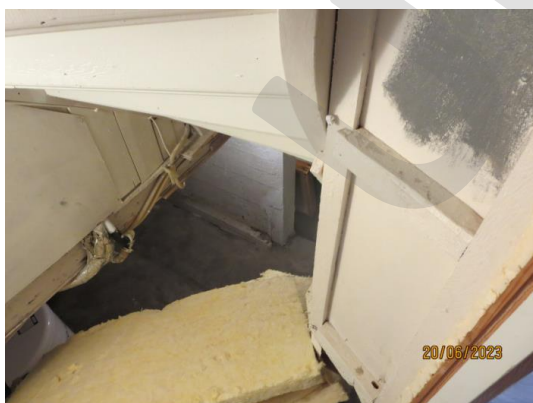
Generelt mangler det sikring til trapp for adkomst kjeller, er åpen m/ mangler

- Andre tiltak:
- Håndløper bør monteres, men det var ikke krav på byggetidspunktet.
- Åpninger er såpass store at det ut ifra sikkerhetsmessige forhold anbefales å lage mindre åpninger.
- Rekkverk må monteres for å lukke avviket.

Rekkverk må monteres for å lukke avviket. HMS, Store åpninger og manglende sikring i dag.

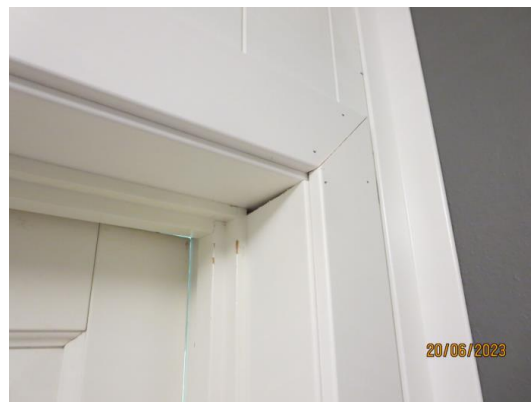
Glippe til foring

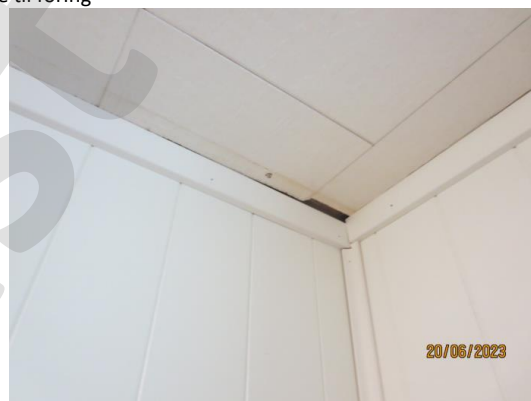
Glippe mellom tak og taklist er flere steder.

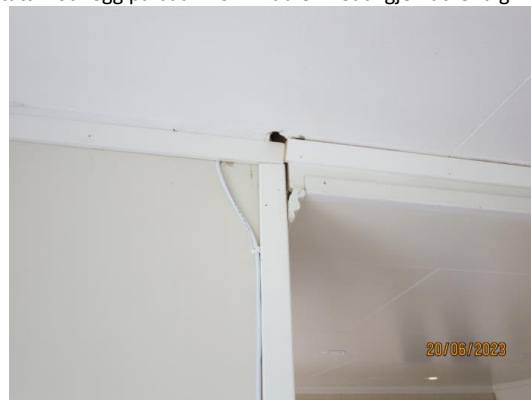
Synlige hull er å se etter gjennomføring, manglende finish flere steder,
til tak, vegger, gulv m/ overganger til, rom ikke helt ferdigstilt.
Påregnes ferdig stillelse/slutt finish

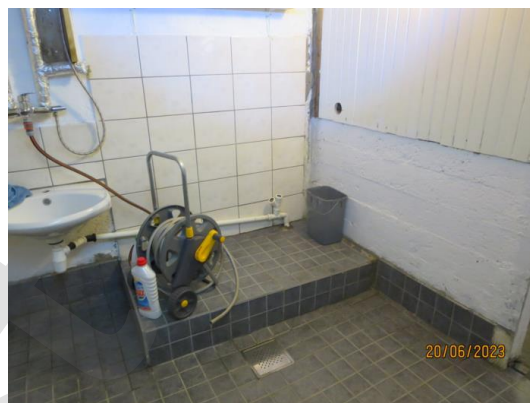
Bilde av eldre vaskerom i plan kjeller, ikke i bruk i dag som vaskerom, men er tilrettelagt for bruk for eks. ved oppgradering bad/vaskerom i plan 1 etg. som er påregnelig.

Våtrommet må totalrenoveres. Alle forhold med tette sjikt, våt sone, sluk m.m. må dokumenteres.

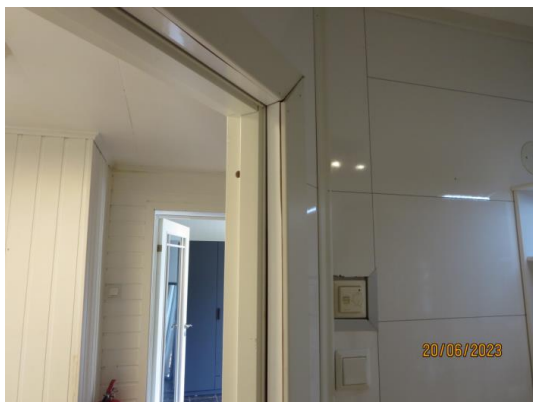
Foring og geriker til dør har mangler, er løse

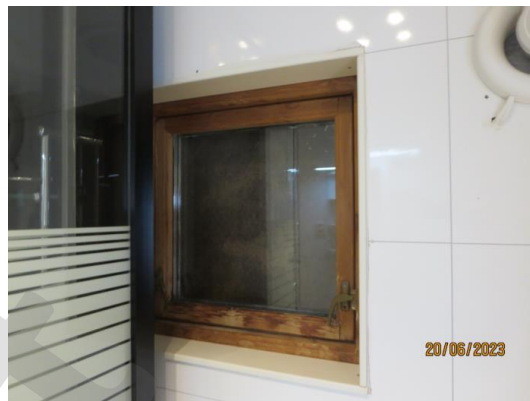
Bilde av vindu i yttervegg v/ dusjkabinettet dels bak vinduet.

- Hulltaking er ikke foretatt da det allerede er påvist andre avvik i våtsonen.
- Den valgte konstruksjonsutforming gir økt fare for skader

- Andre tiltak:
- De påviste skader må utbedres.

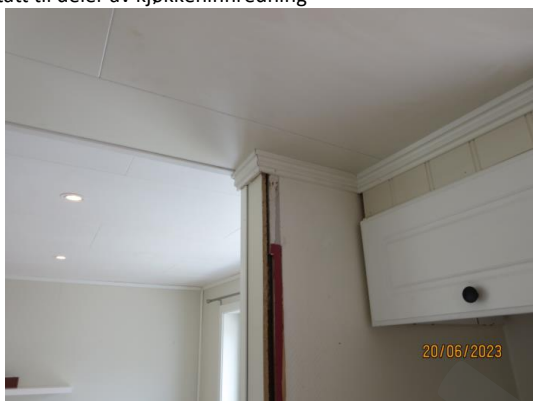
Ikke ferdigstilte arbeider til deler av kjøkkenvegg mot stue

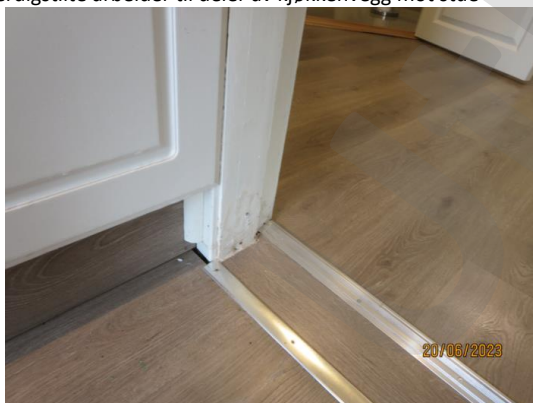
Slitasje, sår til vegg mellom kjøkken og stue, åpning mellom laminat og list til gulvet

- Det er påvist skader på overflater/kjøkkeninnredning utover normal slitasjegrad.
