# Tilstandsrapport

Enebolig

Skjoldehamnveien 1458, 8484 RISØYHAMN

Befaringsdato: 05.06.2024

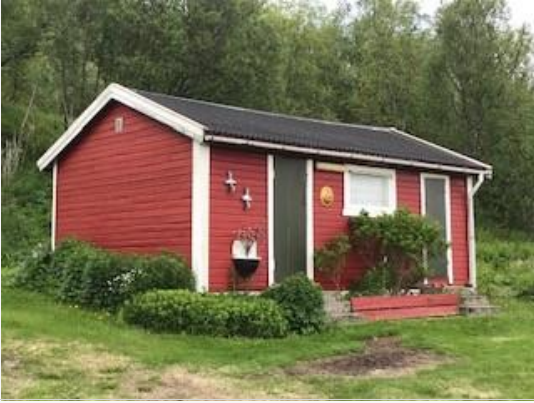
## Uthus

Fundamentert på trepeler og betongsøyler med tregulv. Gulvet har lufting, men er vanskelig å inspisere. Det ser ikke ut til å være råteskader, men kan ikke utelukkes.

Bordkle, spesielt på baksiden som ligger tett på terrenget kan ha råteskader, men kan skiftes ut enkeltvis.

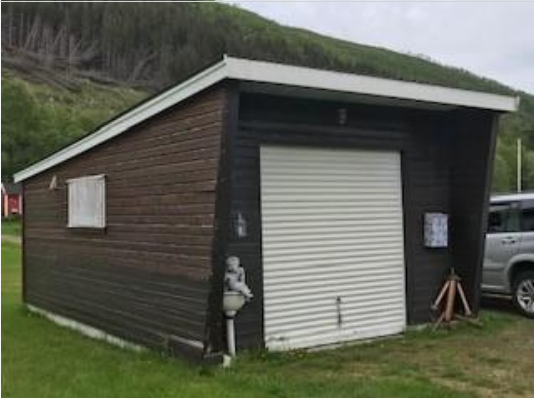
## Garasje

Bygget på grunnmur med støpt gulv. Uisolert bindingsverk med malt bordkle som kan ha mindre råteskader.

Garasjen har noe mangelfullt vedlikehold.
