Tilstandsrapport

Tomannsbolig

Fenesvegen 5 B, 8410 LØDINGEN

Befaringsdato: 14.06.2024

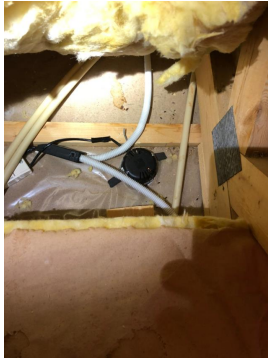
Stedvis litt mangelfull lufting, pappskuffen mellom sperrer er stedvis presset opp mot taktroa.

Bildet viser ufagmessig utførelse (punktering av dampsperre). Ingen symptomer på skader registrert.

- Det bør gjøres lokale tiltak.

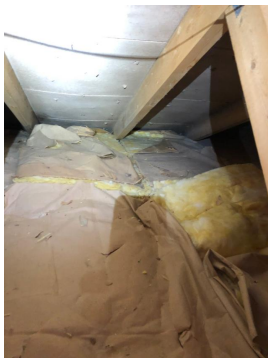
Bildet viser at pappskuffen stedvis sperrer for luftingen.

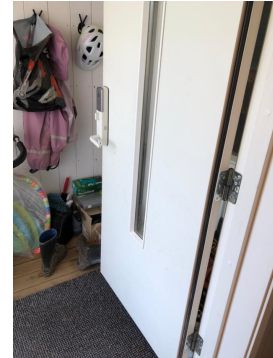
Bildet viser hovedinngangsdøren.

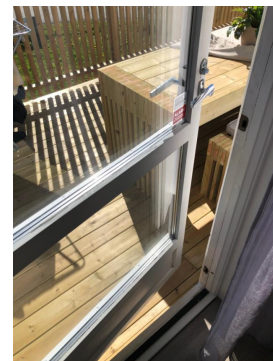
! TG 2 Balkongdør

- Karmene i dører er værslitte utvendig og det er sprekker i trevirket.

Døren må påregnes skiftet.

Kostnadsestimat: Under 10 000

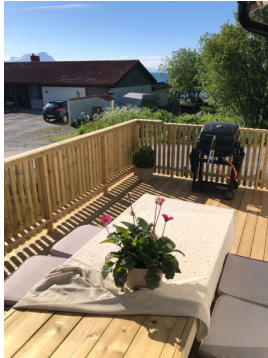
Oversiktsbilde, balkong.

- Rekkverkshøyde må endres for å tilfredsstille krav på byggemeldingstidspunktet.

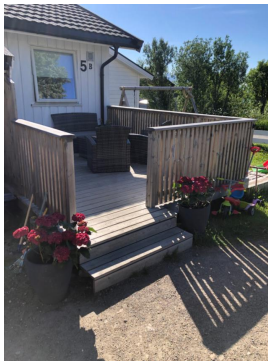
Oversiktsbilde trapp ved hovedinngang.

- Rekkverk må monteres for å lukke avviket.

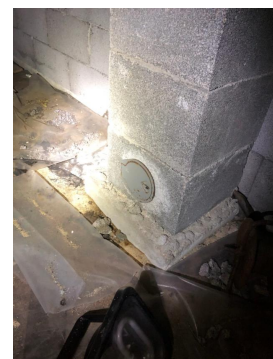
Bildet viser pipe og feieluken som er montert i krypkjelleren.

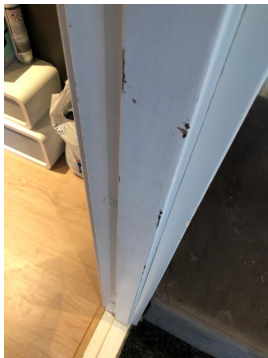
Bruksmerker.

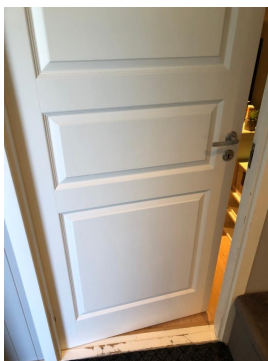
Formpressede fyllingsdører.

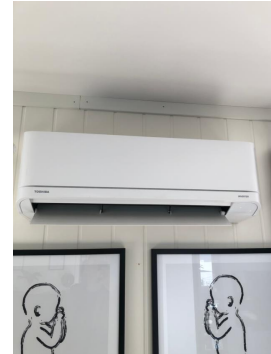
Varmepumpe av nyere dato.

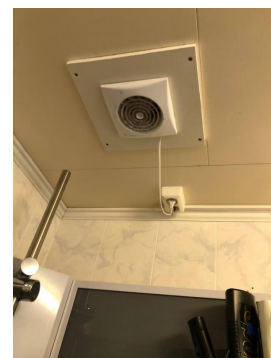
Badet har mekanisk avtrekksvifte i himling.

- Våtrommet må totalrenoveres. Alle forhold med tettesjikt, våtsone, sluk m.m. må dokumenteres.

Kostnadsestimat: 100 000 - 300 000

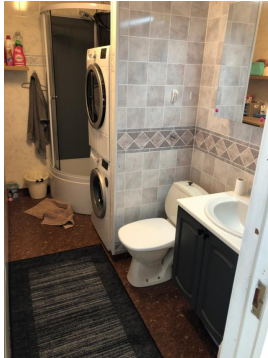
Oversiktsbilde.

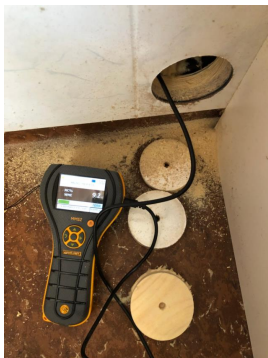
Det er borret hull i vegg mot våt sone. Det er gjort målinger i bunnsvill som viser under 8 vektprosent fukt. Alt under 15 vektprosent anses som tørt, men det gjøres oppmerksom på at dette er en stikkprøve og ingen garanti for tilstands ellers.

Bildet er tatt av fuktmålingen.

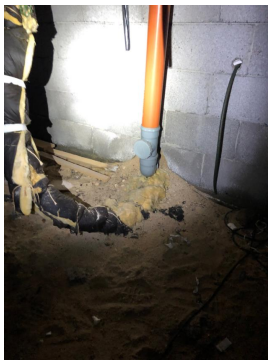
Avløpsledninger i plast, fra byggeåret.

- Det er ikke behov for utbedringstiltak siden anlegget fungerer i dag, men ut ifra alder kan skader plutselig oppstå på eldre anlegg.

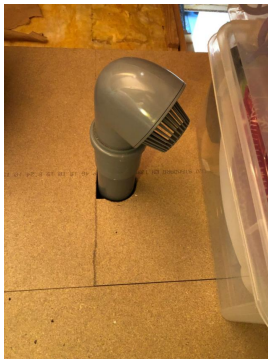
Durgoventil på kryploftet.

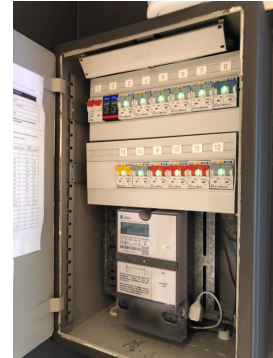
Ja Det elektriske anlegget er fra byggeåret, sikringskap og deler av anlegget er ombygd i 2019. Arbeidet er gjort av godkjent elektriker, samsvarserklæring fremvist.

Sikringskap med automatiske sikringer.

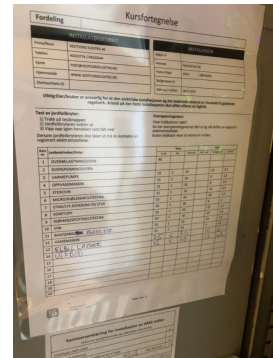
Kursoversikt.

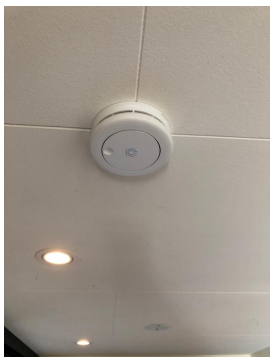
Brannvarsler.

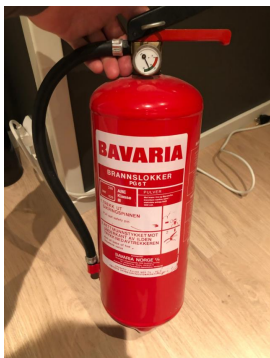
Pulverapparat, nyere enn 10 år.

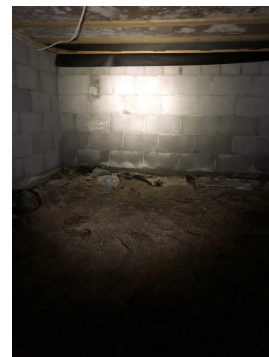
Saltutslag på innvendig side av ringmuren.

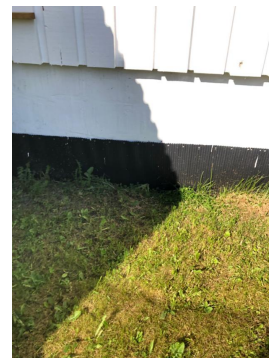
Grunnmursplast, uten kantlist.
