# Tilstandsrapport

Fritidsbolig

Reinsjødalsvegen 80, 2930 BAGN

Befaringsdato: 29.05.2024

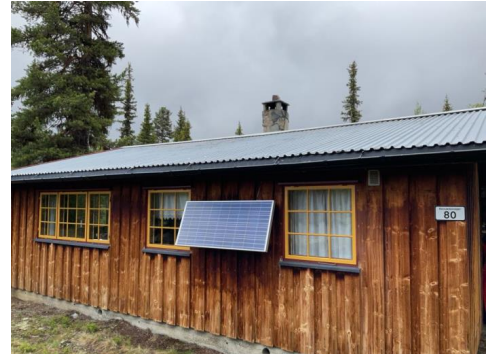
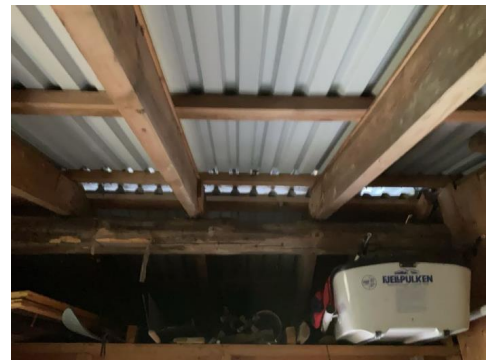
Det er registrert flassing og rustdannelse på overflater plater.

- Tidspunkt for utskifting av takteking nærmer seg.

Ved utskifting av takteking anbefales det at det etableres undertak.

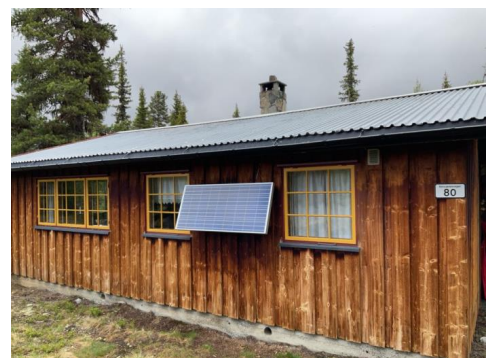
### ! TG 2 Nedløp og beslag

Takrenner av metall med lakkert overflate. Nedløp ført i rør ned langs vegg til terreng og avsluttet ved mur.

- Det bør lages system for bortledning av vann fra taknedløp ved grunnmur.
- Stigetrinn for feier må monteres.

Det bør vurderes montering av snøfangere ved inngang og eventuelt i områder der takras har knust glass. Ved montering av snøfangere må det sjekkes om dette er ok i forhold til konstruksjon.

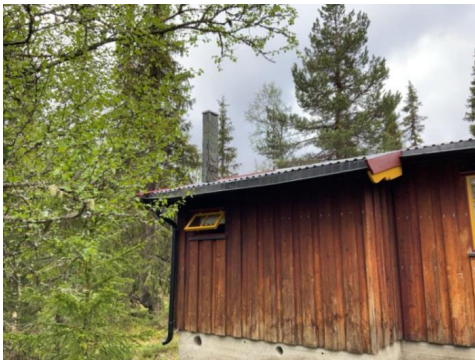
## ! TG 3 Nedløp og beslag - 2

Det er registrert avflassing/ skader på shingel, dette har ført til noe vanninnslag inn i toalettrom.

Utvendig tetting lufting fra utedo må utbedres for å forhindre vanninntrengning.

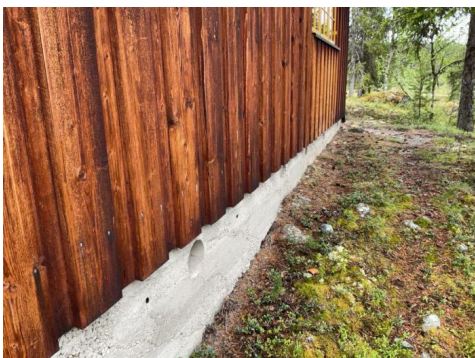
## ! TG 2 Veggkonstruksjon

Noen kledningsbord med sprekkdannelser.

Utskifting av enkeltbord må påregnes. Ved omlegging av kledning anbefales det å etablere lufting.

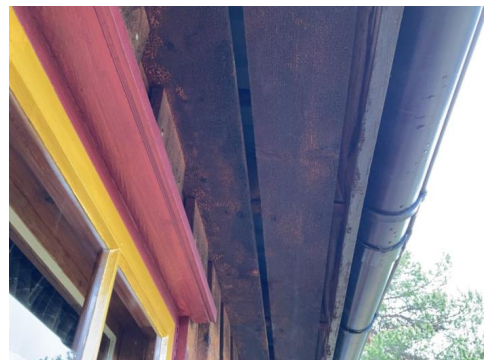
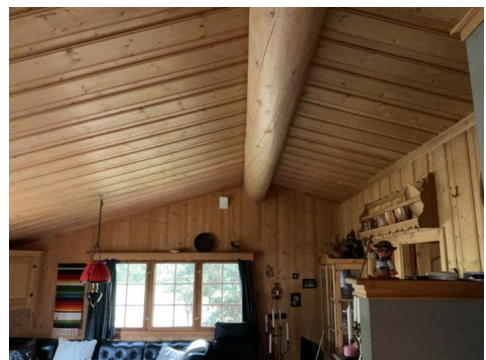
## ! TG 2 Takkonstruksjon/Loft

Byggemåte uten/ begrenset lufting av konstruksjon har vært utbredt for bygninger med dette oppføringstidspunktet. I mange tilfeller har bygget stått i flere tiår uten at skader har inntruffet. Endret bruk med kontinuerlig oppvarming vil kunne føre til skader på konstruksjon.

Lufting/ventilering bør forbedres eventuelt ved omlegging av takteking.

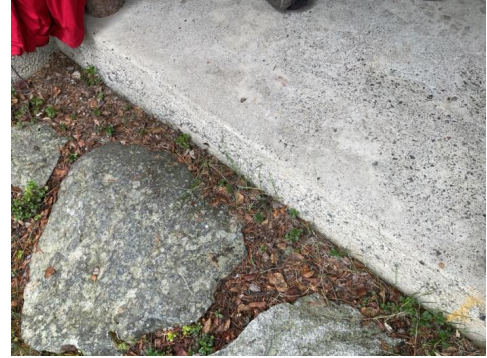
## TG 1 Utvendige trapper

Foran inngangsdør er det betongplattning med et trinn ned på terreng. Betonggulv har norale svinn/ tørkesprekker i synlige områder.

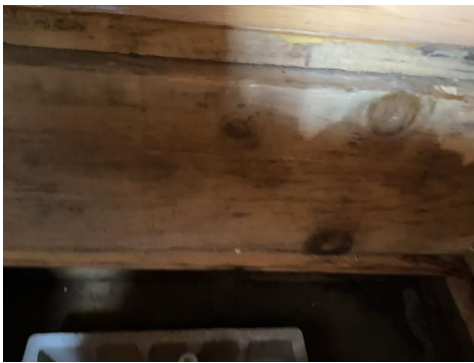
### TG 2 Etasjeskille/gulv mot grunn

- Målt høydeforskjell på over 15 mm gjennom hele rommet. Tilstandsgrad 2 gis med bakgrunn i standardens krav til godkjente måleavvik.

- For å få tilstandsgrad 0 eller 1 må høydeforskjeller rettes opp. Det vil imidlertid sjelden være økonomisk rasjonelt som et enkeltstående tiltak i en bolig som dette. Dersom boligen en gang skal renoveres, kan man vurdere slike tiltak.

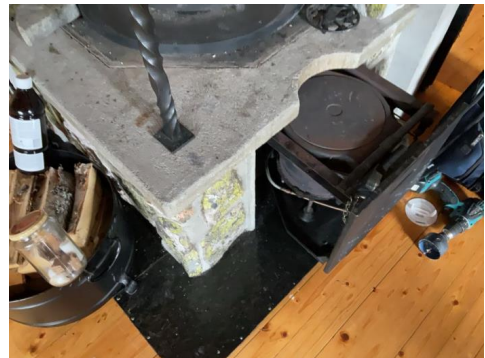
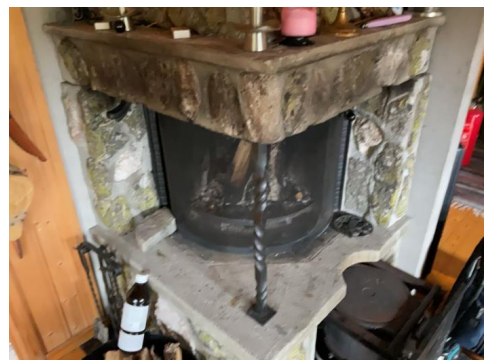
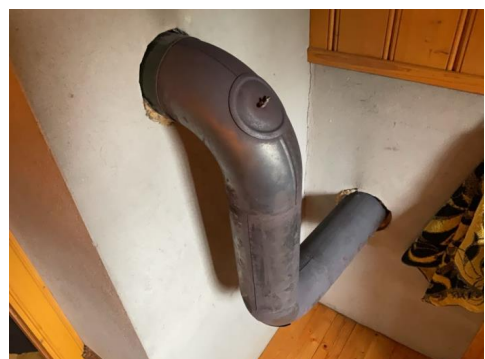
## TG 3 Pipe og ildsted

- Det er påvist brennbart materiale nærmere enn 300 mm fra sotluke/feieluke.
- Det er påvist sprekker og/eller riss i pipe.
- Ildfast plate mangler på gulvet under sotluke/feieluke på pipe.

- Det anbefales å montere ildfast plate under luker på pipe.
- Det må foretas tiltak for å lukke avviket.

Dokumentasjon avstandskrav vedovn må sjekkes og avstand eventuelt reguleres.

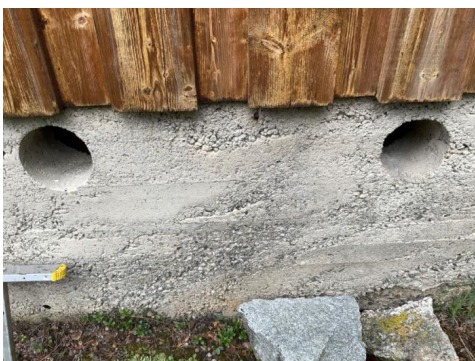
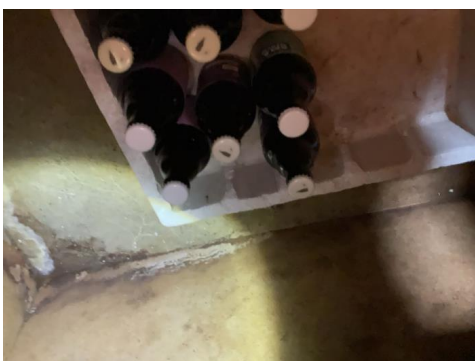
## ! TG 2 Kryp Kjeller

- Kryp kjeller har ingen adkomstmulighet og derfor ikke nærmere vurdert innvendig.
- Det er manglende fuktsperre på bakken.

Det er forsøkt å kikke inn gjennom ventilåpninger for å sjekke tilstand kryptkeller. Spor etter muggdannelser på treverk er registrert. Det er registrert fuktmerker på mur og treverk i kjellerhull under kjøkken.

- Fuktsperre på bakken bør etableres.
- Om mulig bør det forsøkes etablert adkomst til kryptkeller slik at den kan inspiseres. Dette er en utsatt konstruksjon.

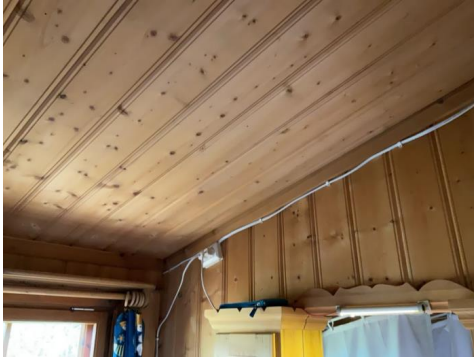
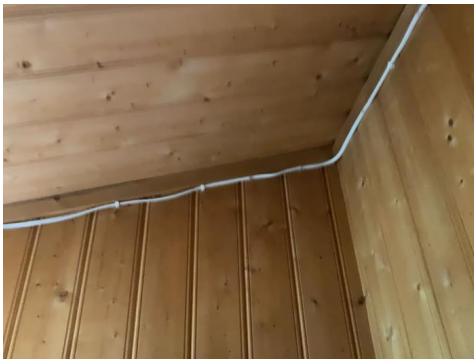
- Det er vindu/dør med ikke fuktbestandige materialer i våtsonen (ved vask, dusj, badekar, osv.), løsningen eller byggematerialet er uegnet
- Vindu er plassert i område definert som våtzone. Materialbruk/ trepanel i områder definert som våtsoner tilsier at rommet ikke er bygd som fullverdi våtrom. Noe tendenser til misfarging på trepanel rundt dusjkabinett.

Bruk av vann må skje med forsiktighet. For å oppnå fullverdi våtrom med tg0 eller 1 må overflater byttes i våtsoner.

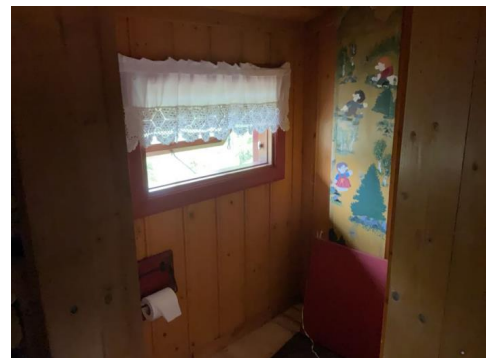
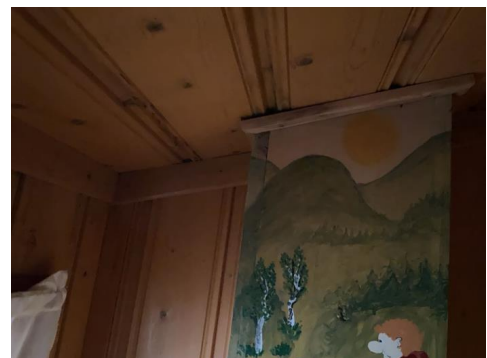
#### ! TG 2 Avtrekk

Det er registrert fuktmerker og misfarging på overflater vegg/ himling ved luftekanal. Skyldes fuktinntrengning langs kanal.

Misfarget panel/ overflate, rengjøres og behandles, eventuelt byttes. Må sees i sammenheng med utbedring av utvendig tetting luftekanal.

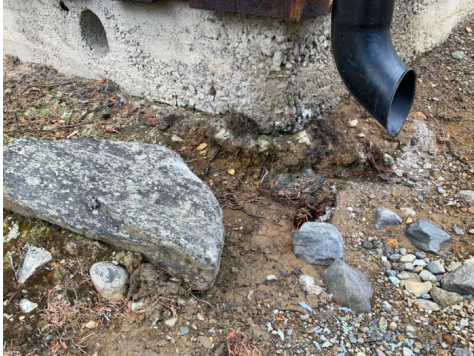
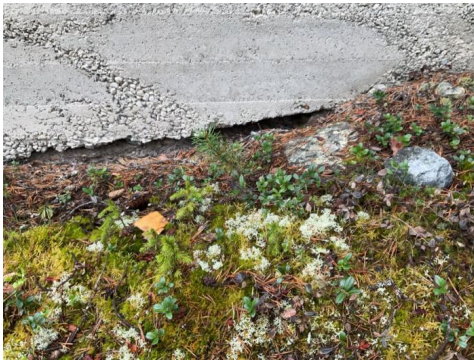
## TG 2 Drenering

Noe deler i grunn rundt bygget hvor vann kan bli liggende mot mur. Stedlige masser bestående av myr/ torv vil påvirkes med tele og bevegelse ved økt fuktinnhold.

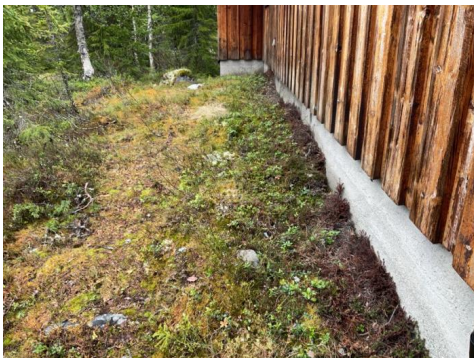
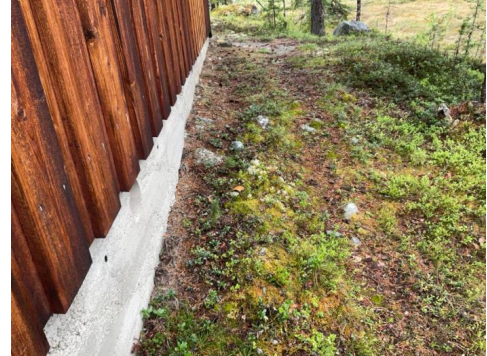
## ! TG 2 Terrengforhold

Terreng rundt bygget har overflater av stedlige masser/ vegetasjon og steiner. Terreng rundt av bygget har noe hellende terreng mot bygget.

Tiltak med justering av terrengoverflate som heller mot bygget anbefales.
