Tilstandsrapport

Enebolig

Terneveien 1, 8904 BRØNNØYSUND

Befaringsdato: 22.04.2024

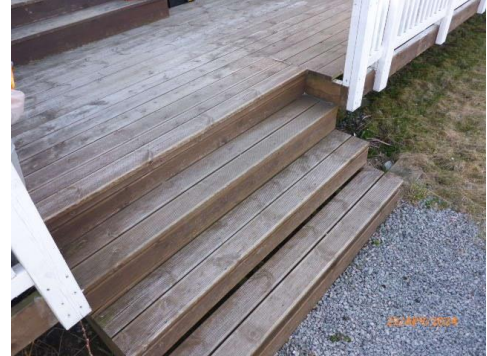
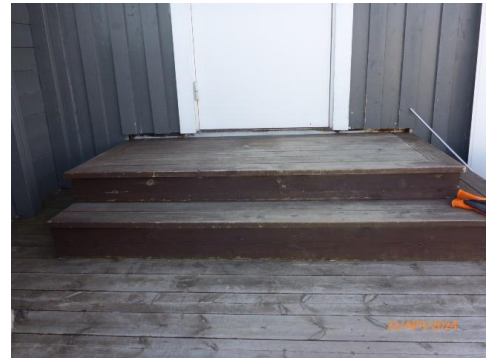
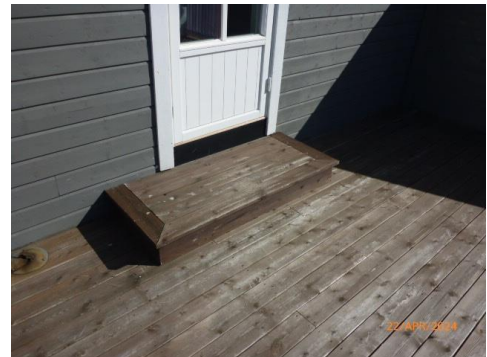
! TG 2 Balkonger, terrasser og rom under balkonger

Altan i tre oppført rundt 2016. Samlet ca. 74 m2.

- Rekkverk må monteres for å lukke avviket.

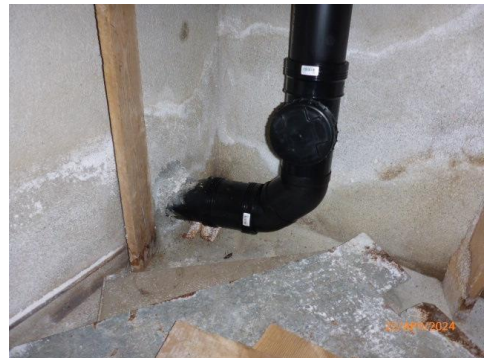
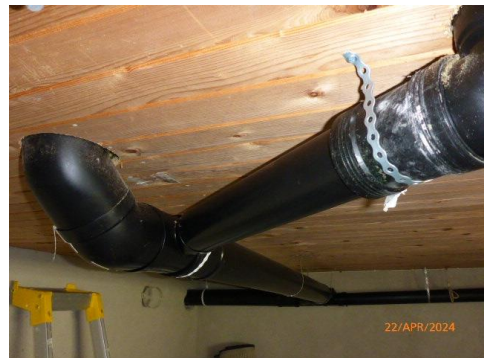
! TG 3 Avløpsrør soilrør

Det er en sluk av støpejern i kjeller. Gamle avløpsrør er koblet ut.

- Det er påvist at avløpsrør av jern har store rustskader.

Det gamle avløpsanlegget har ingen restlevetid. Vurder lekkasjevarsler og vannstopper i kjeller.

Kostnadsestimat: Under 10 000

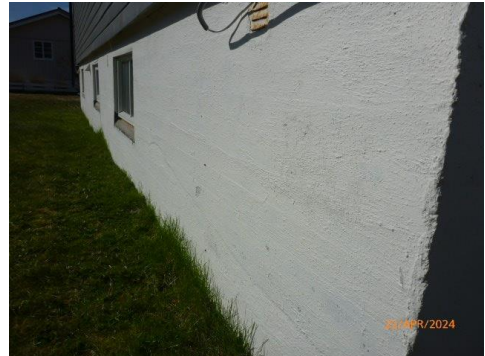
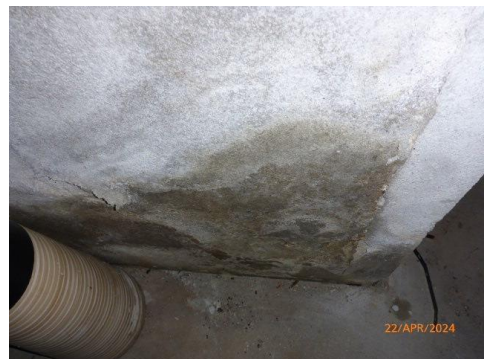
TG 2 Grunnmur og fundamenter

Bygningen har plass-støpt dekke på grunn og plass-støpt betonggrunnmur.

- Grunnmuren har sprekkdannelser.

Observert en sprekke i mur mot sør.

Tette sprekke.

Kostnadsestimat: Under 10 000

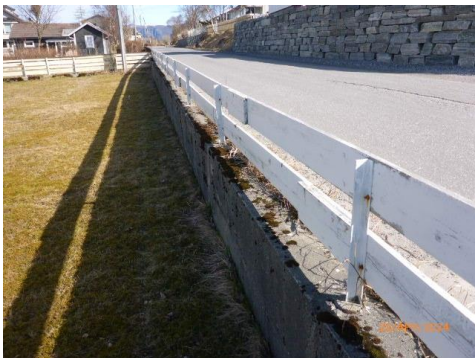
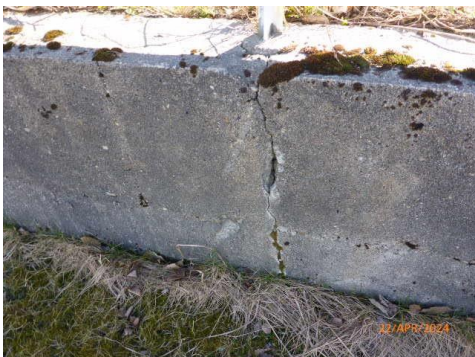
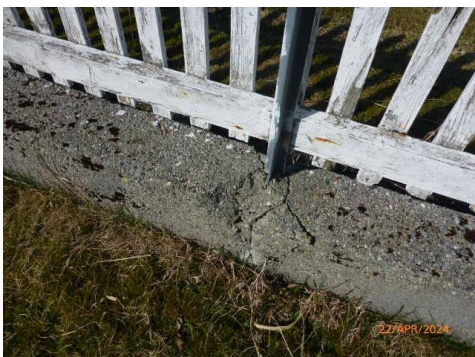
TG 2 Terrengforhold

Eiendommen ligger i et tilnærmet flatt område, lettere kupert terreng rundt omkring i område.

Det bør opparbeides fall på terreng i 1:50 i tre meters bredde fra murene.

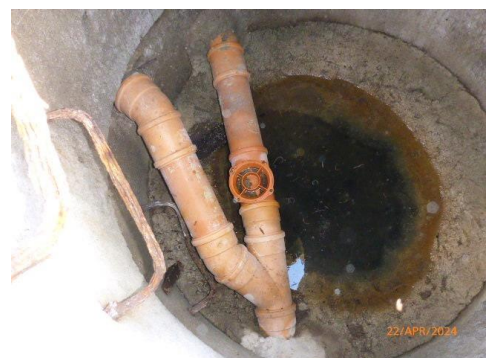
Avløpsrør av plast i septiktank.
