RENAULT TRAFIC 170 HK MANUELL FORHJULSDRIFT
TESTDATO: 25.01.2024
KODE: 1333251

FT69387	131 748 KM	29.09.2021 Førstegang registrert	Diesel
----------------	-------------------	--	---------------

NBF Tilstandsrapport er utarbeidet av Norges Bilbransjeforbund og Forbrukerrådet.

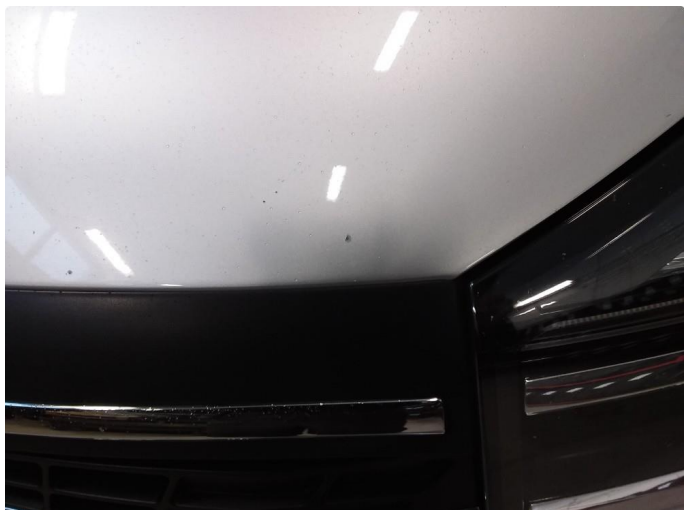
1.1 Mye stensprut

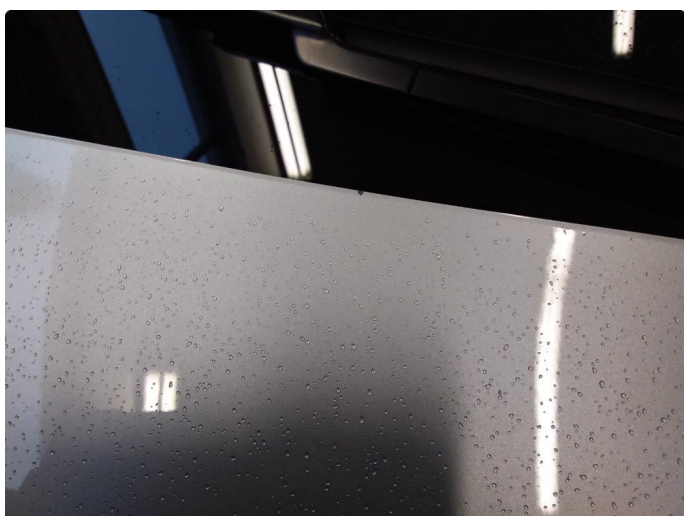
1.1 Mye stensprut

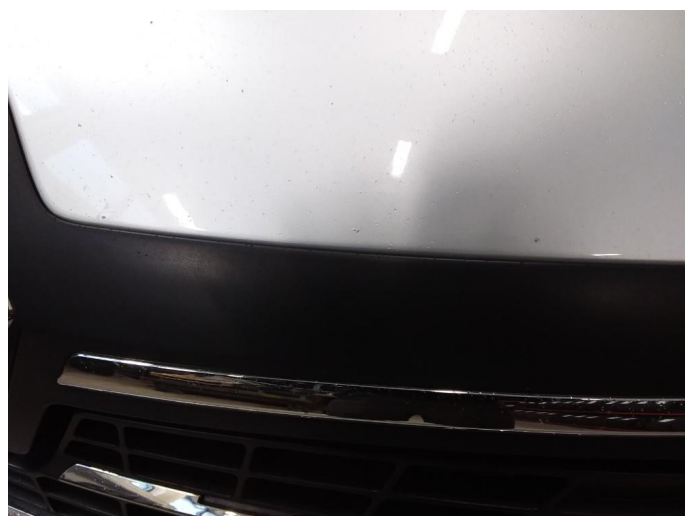
1.1 Mye stensprut

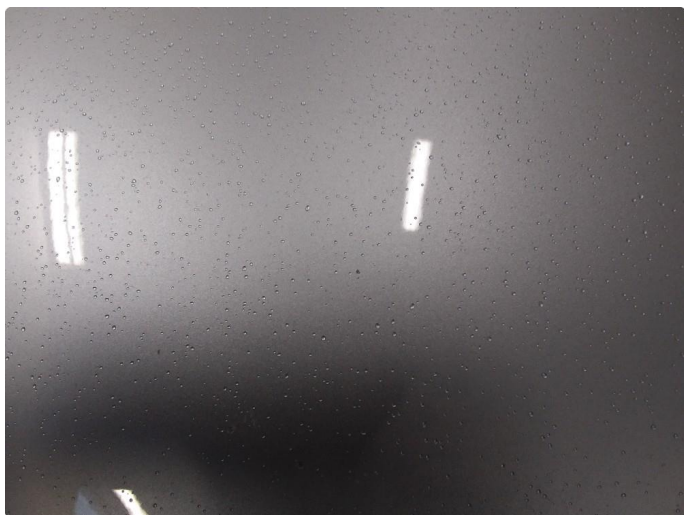
1.1 Mye stensprut

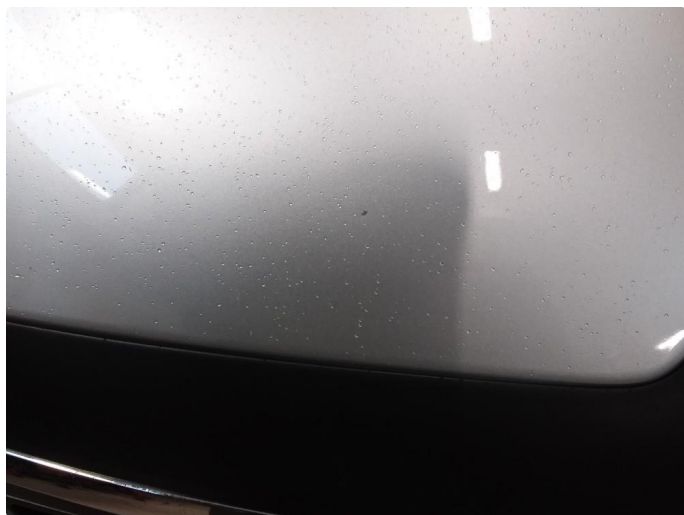
1.1 Mye stensprut

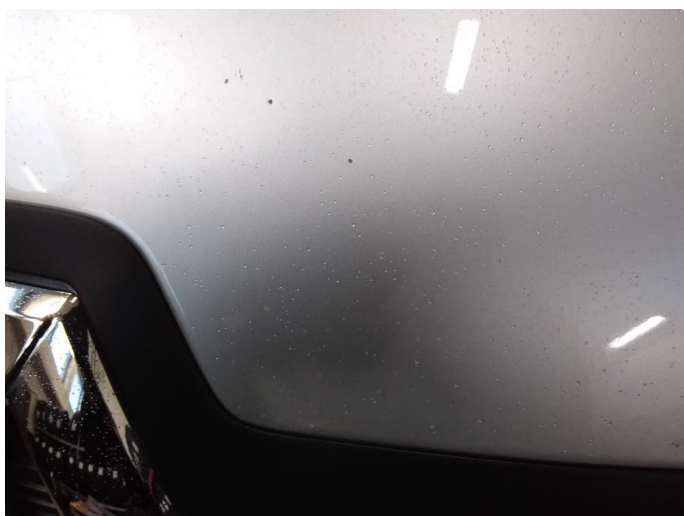
1.1 Mye stensprut

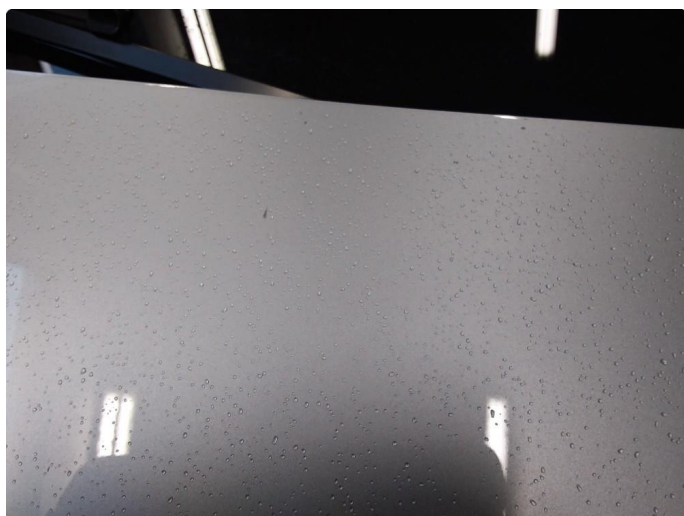
1.1 Mye stensprut

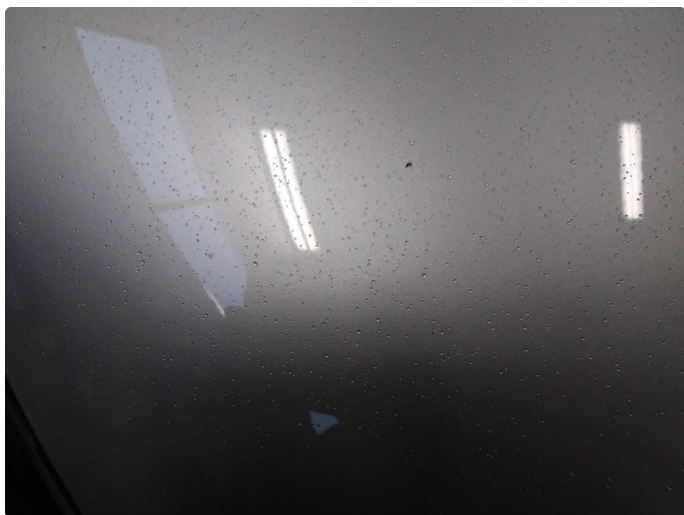
1.1 Mye stensprut

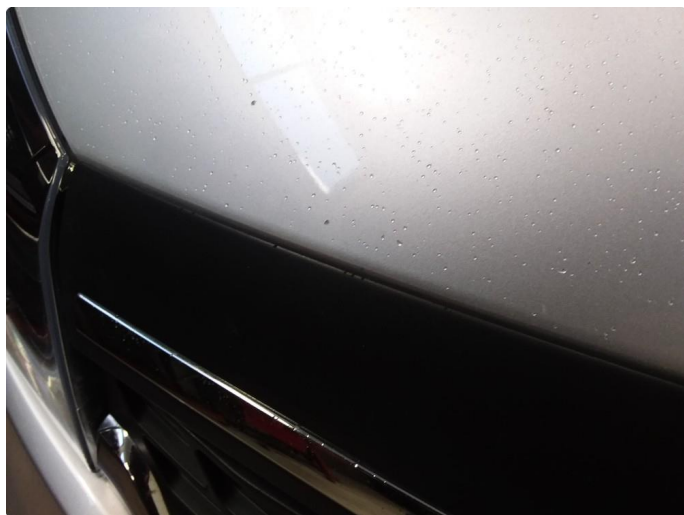
1.1 Mye stensprut

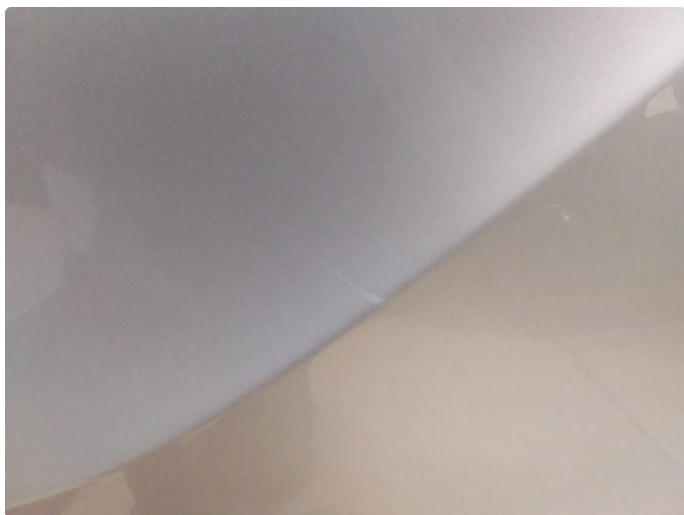
1.2 Riper

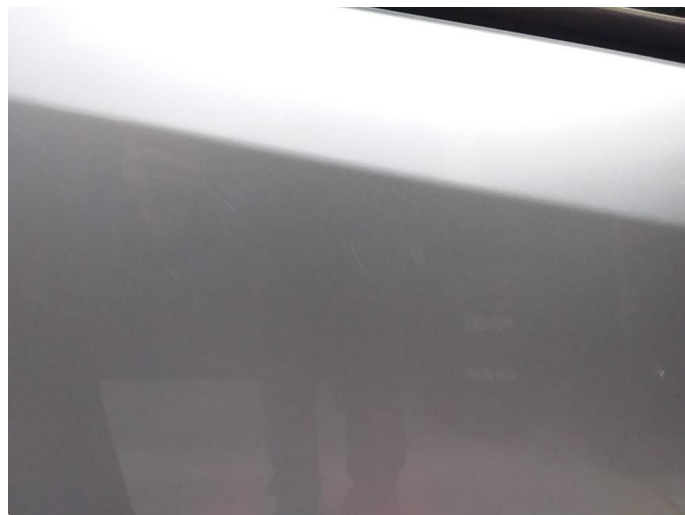
1.2 Riper

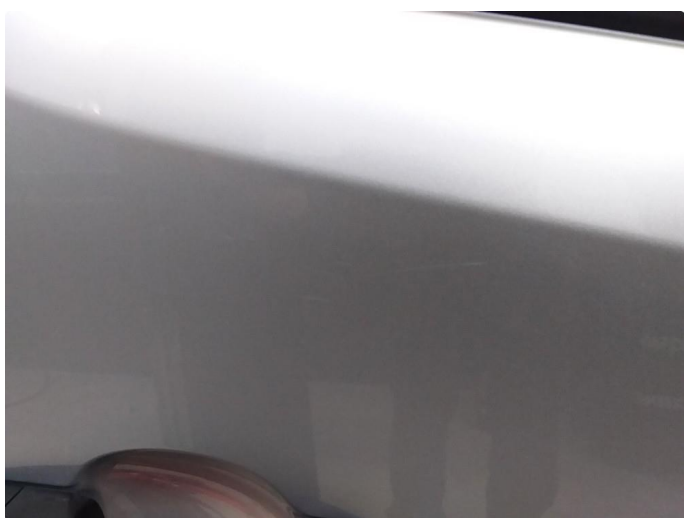
1.2 Riper

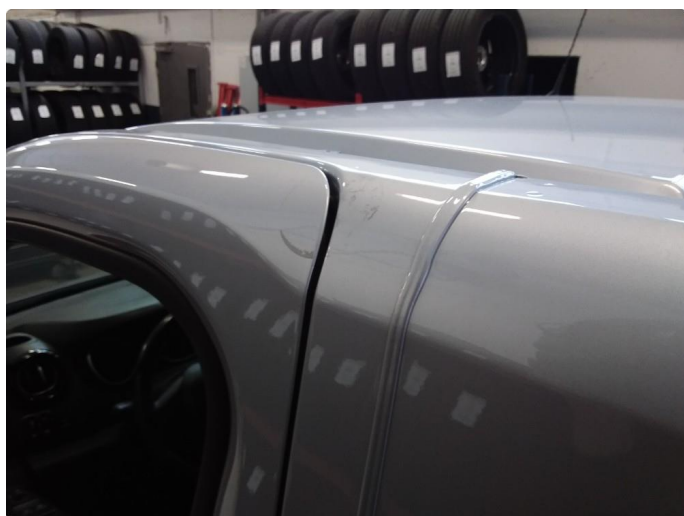
1.5 Riper

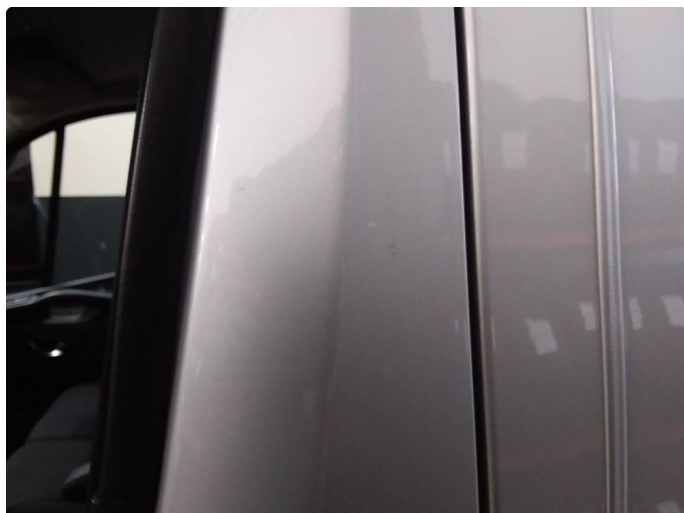
1.6 Steinsprut med rust

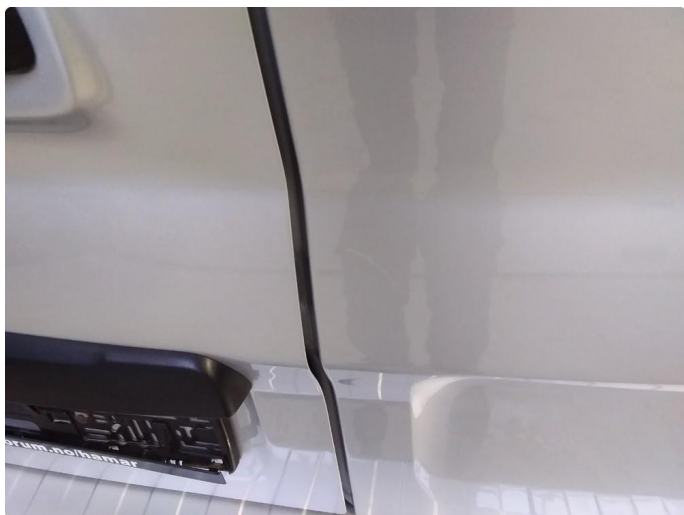
1.7 Ripe(r)

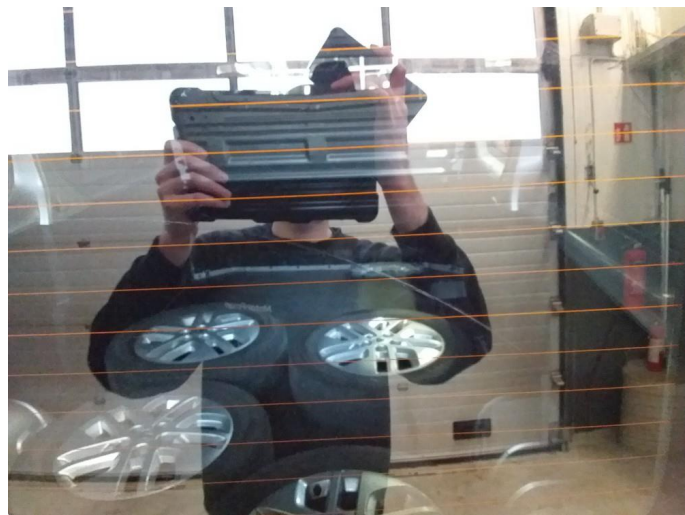
1.7 Ripe(r)

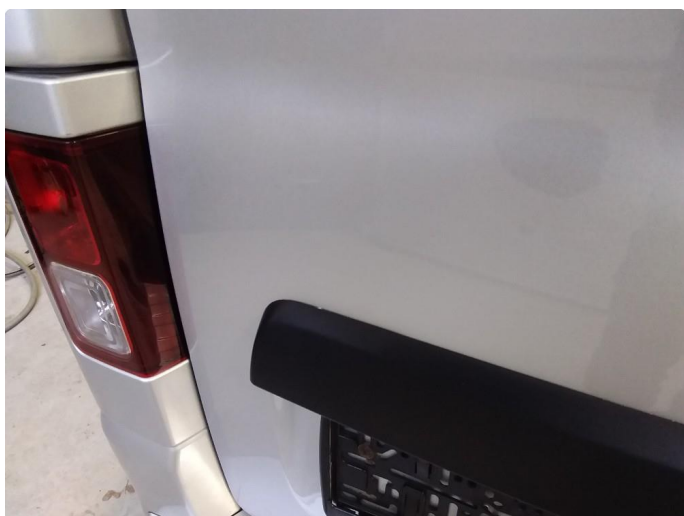
1.7 Ripe(r)

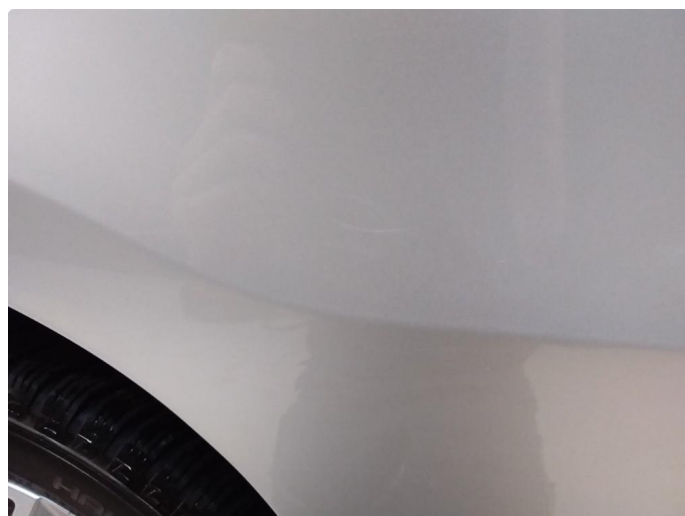
1.8 Ripe(r)

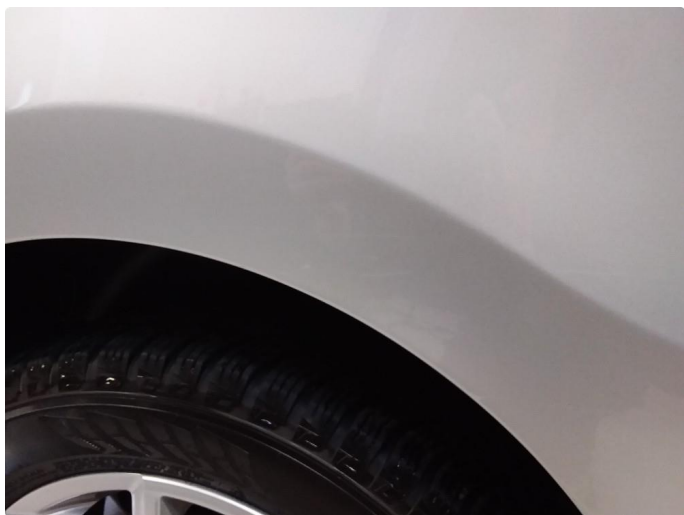
1.8 Ripe(r)

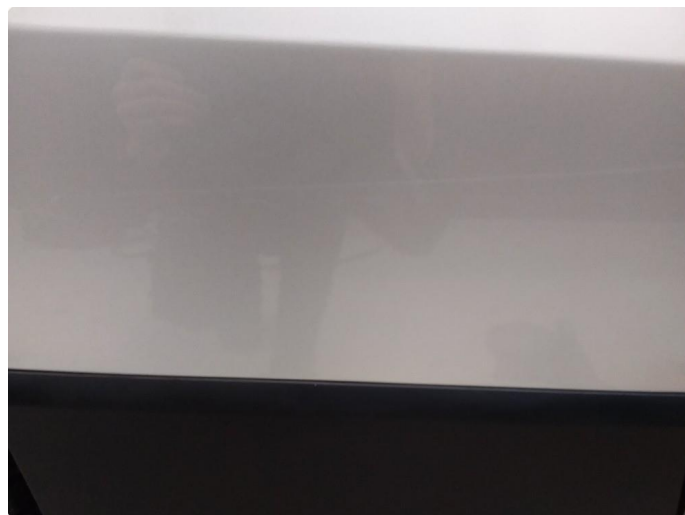
1.8 Ripe(r)

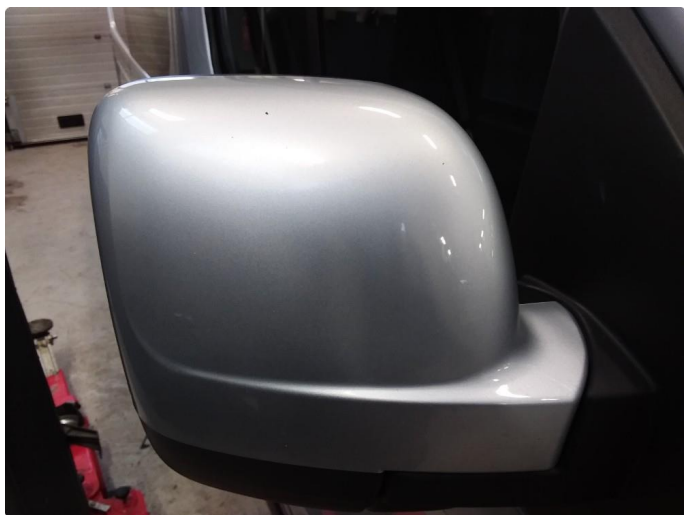
1.9 Øvrige feil

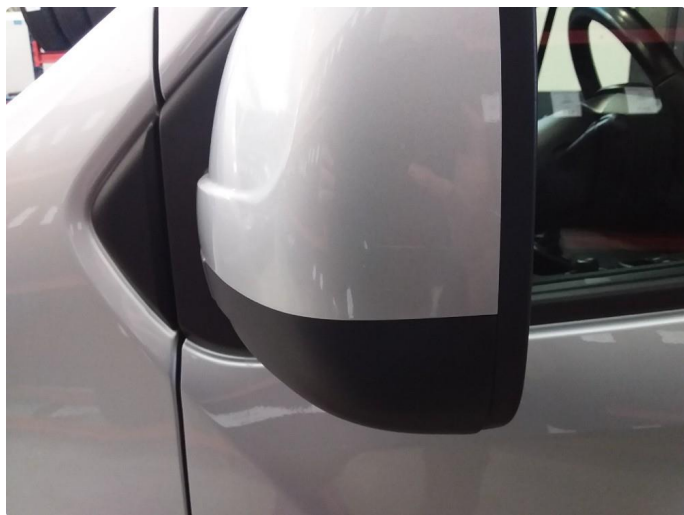
1.10 Speilhus riper

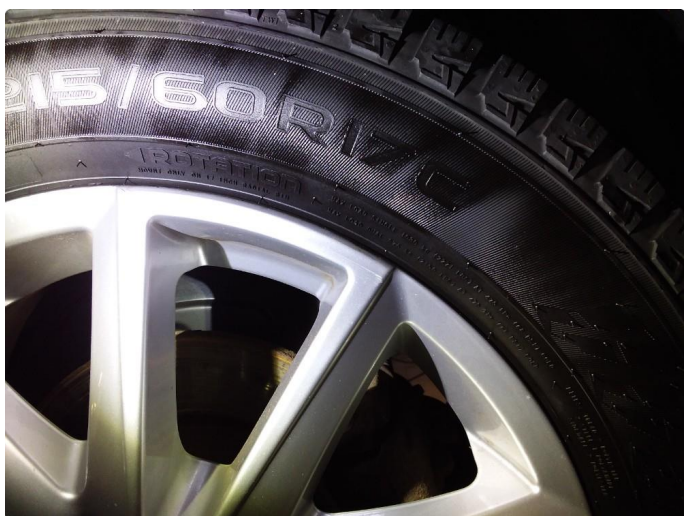
1.11 Kantkjørt felg

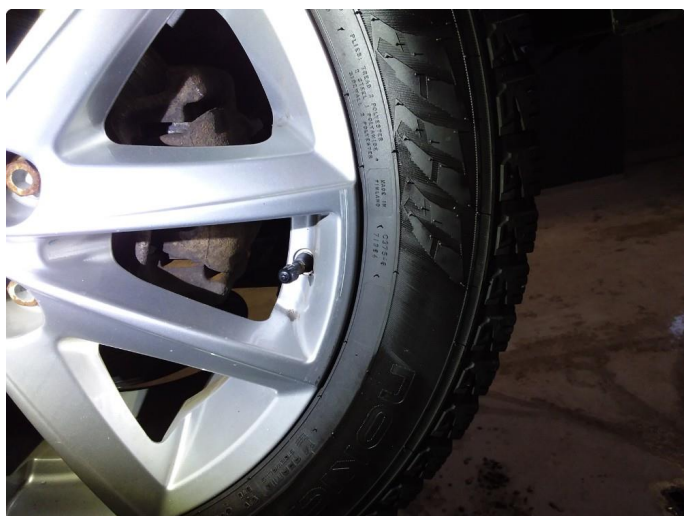
1.11 Kantkjørt felg

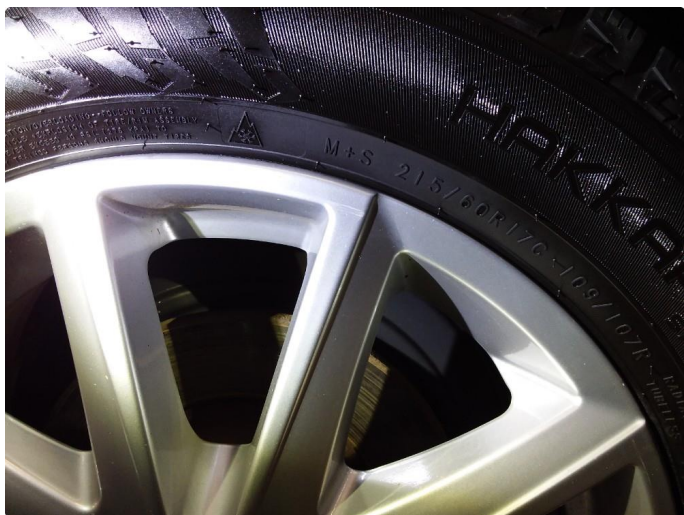
1.12 Kantkjørt felg

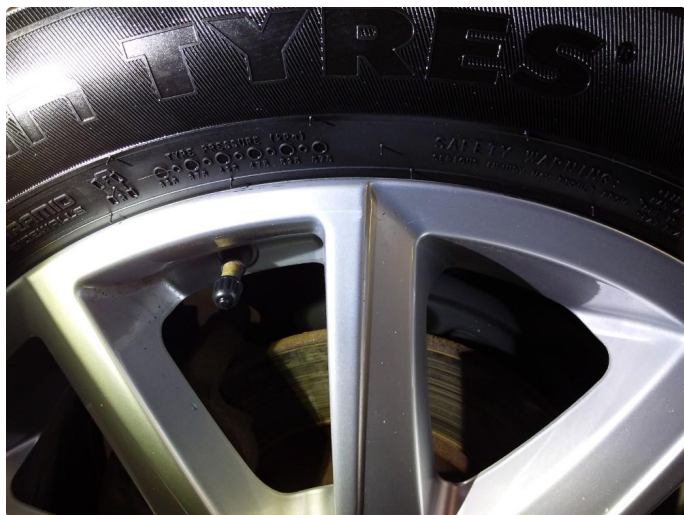
1.12 Kantkjørt felg

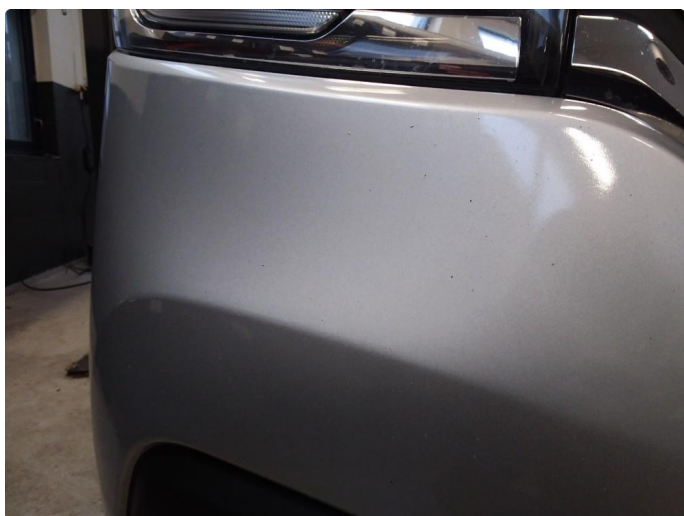
1.13 Steinsprut

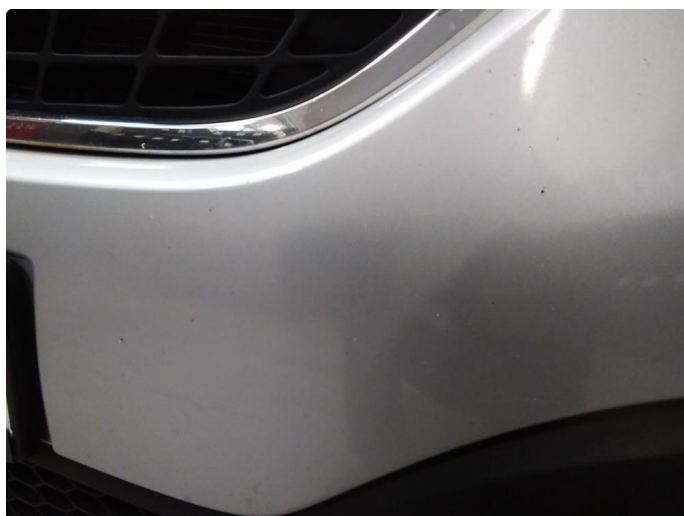
1.13 Steinsprut

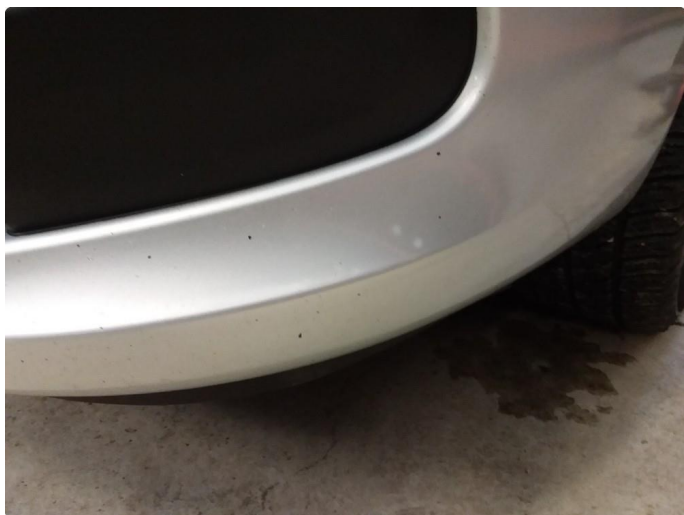
1.13 Steinsprut

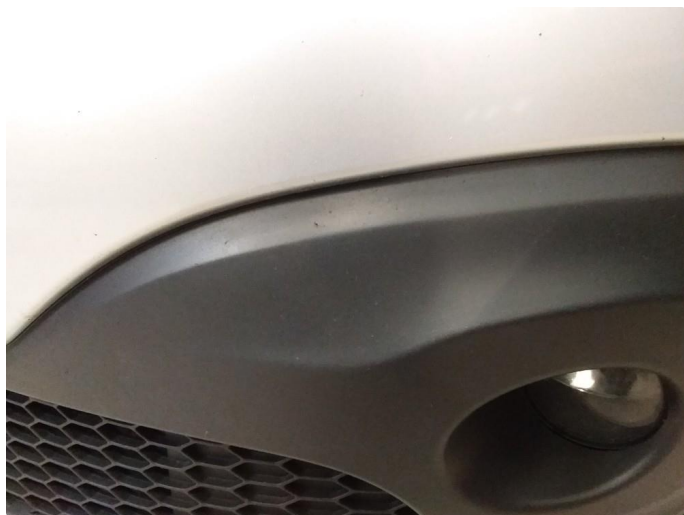
1.13 Steinsprut

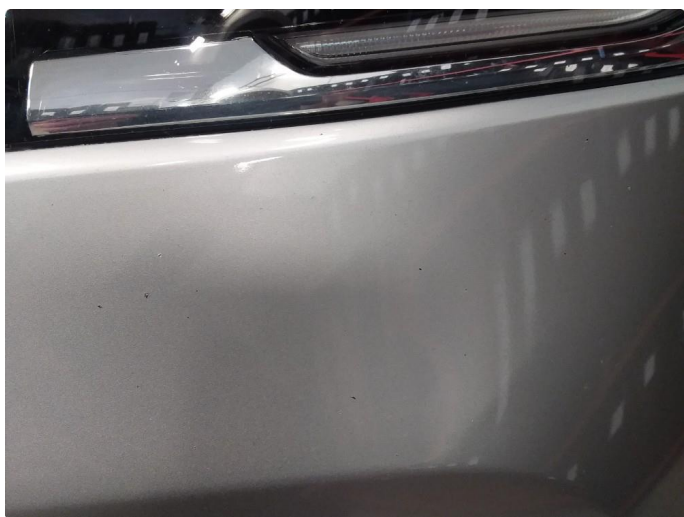
1.13 Steinsprut

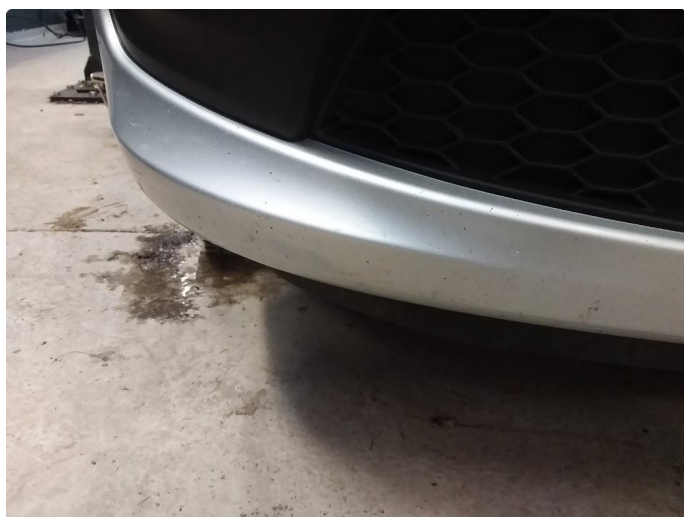
1.13 Steinsprut

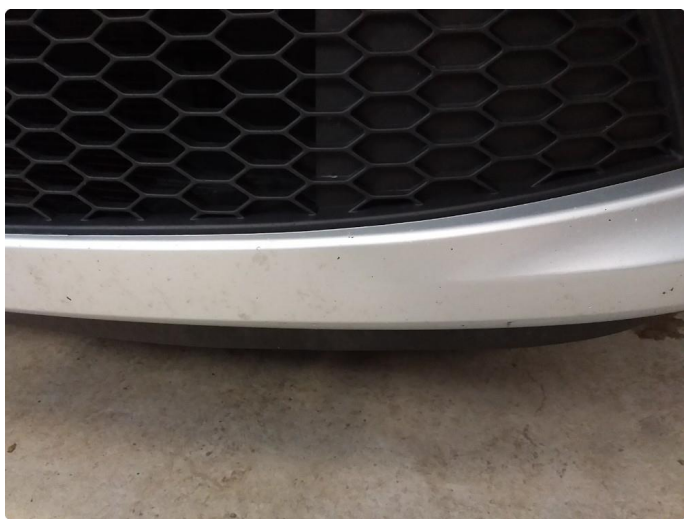
1.13 Steinsprut

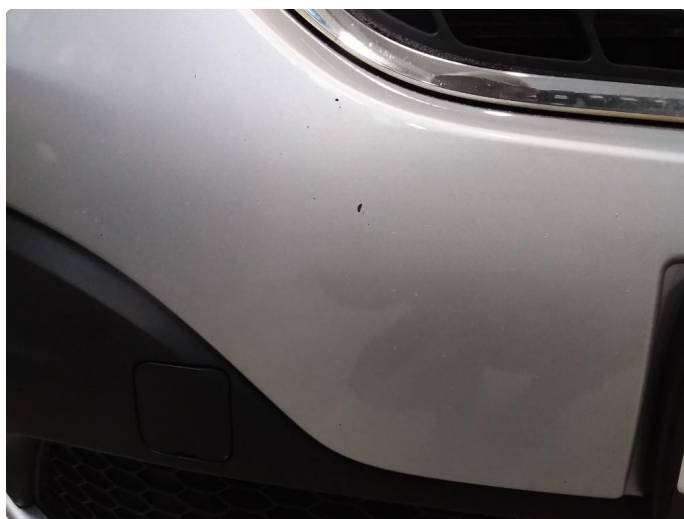
1.13 Steinsprut

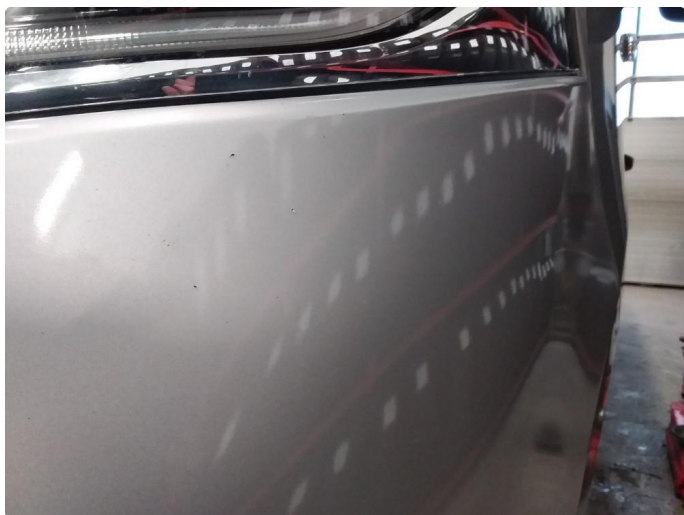
1.13 Steinsprut

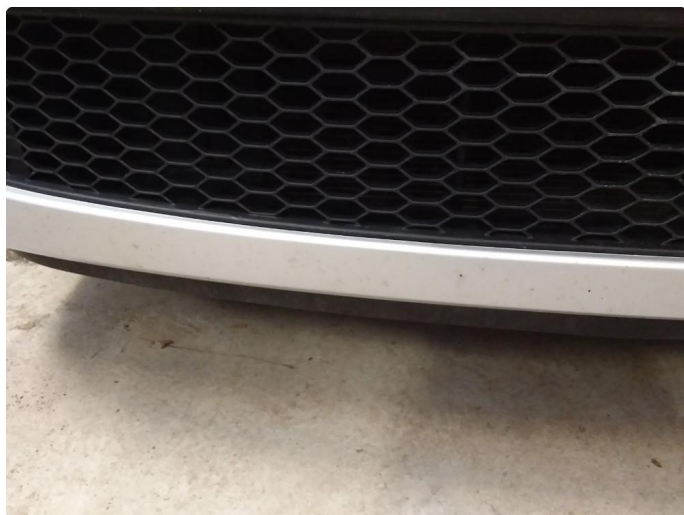
1.13 Steinsprut

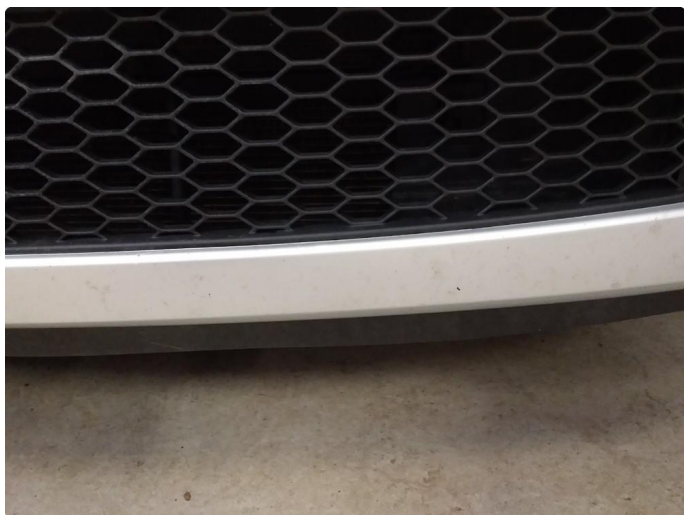
1.13 Steinsprut

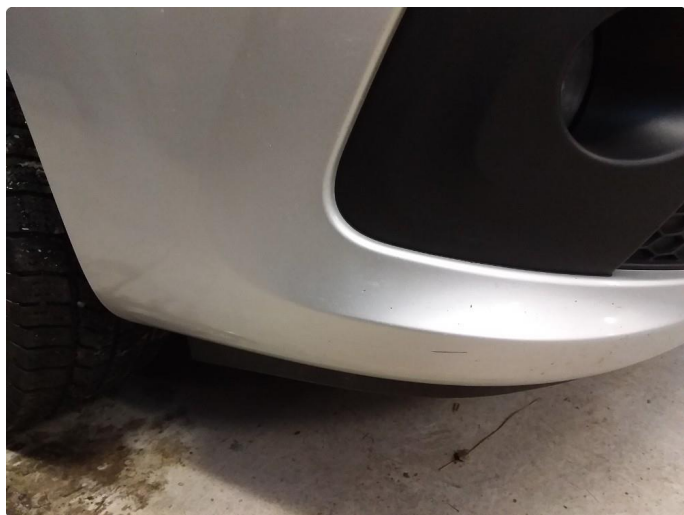
1.13 Steinsprut

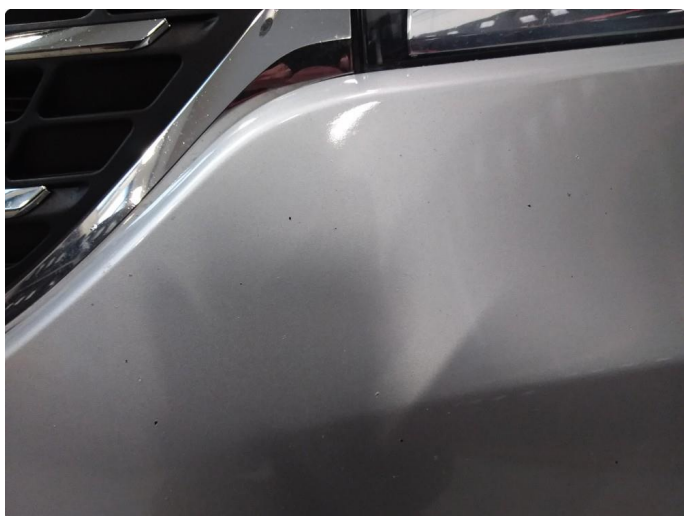
1.13 Steinsprut

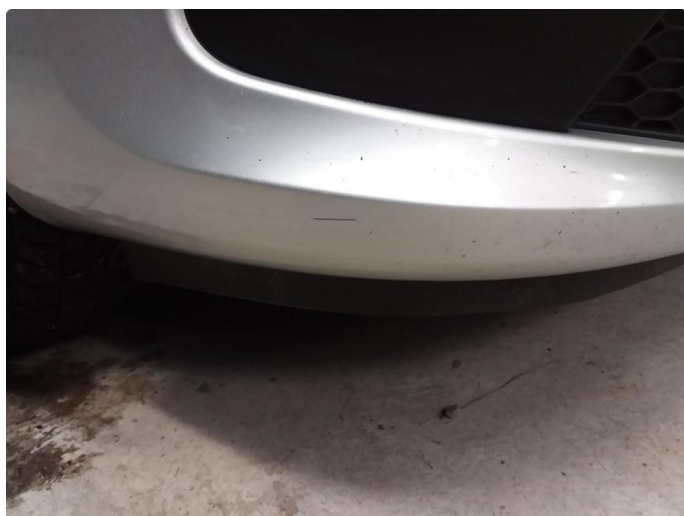
1.14 Ripe(r)

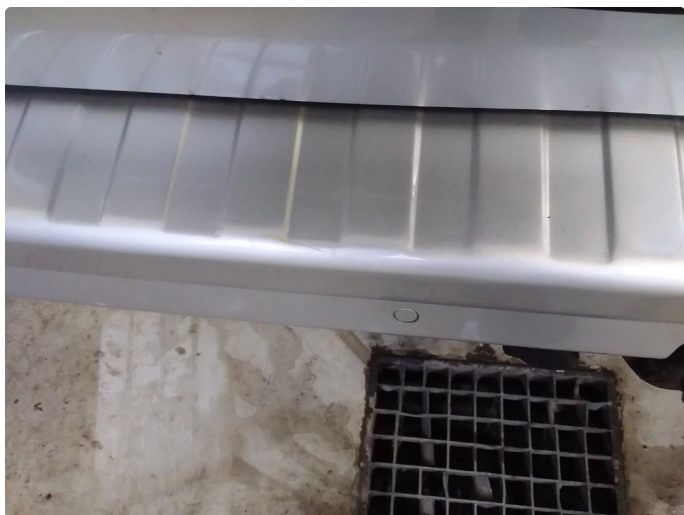
1.15 Ripe(r)

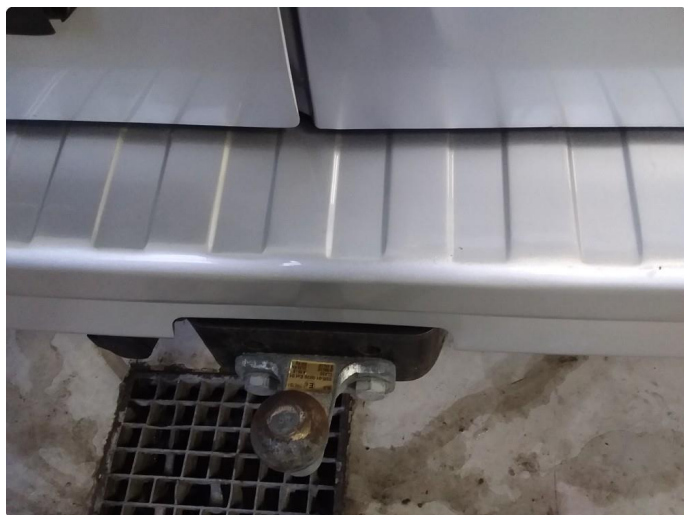
1.15 Ripe(r)

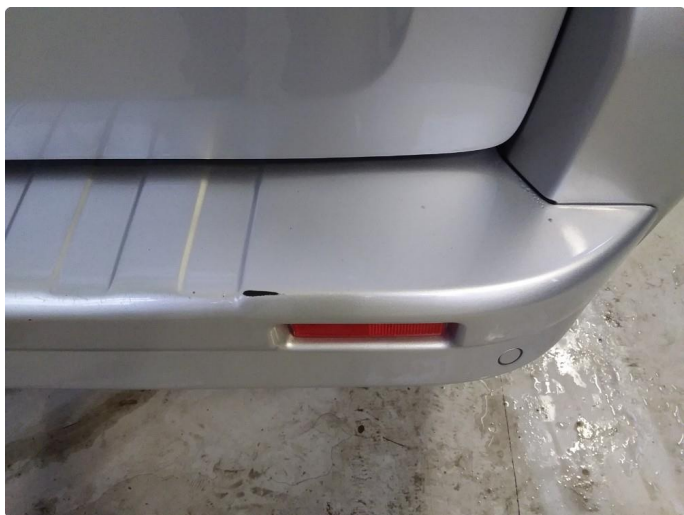
1.15 Ripe(r)

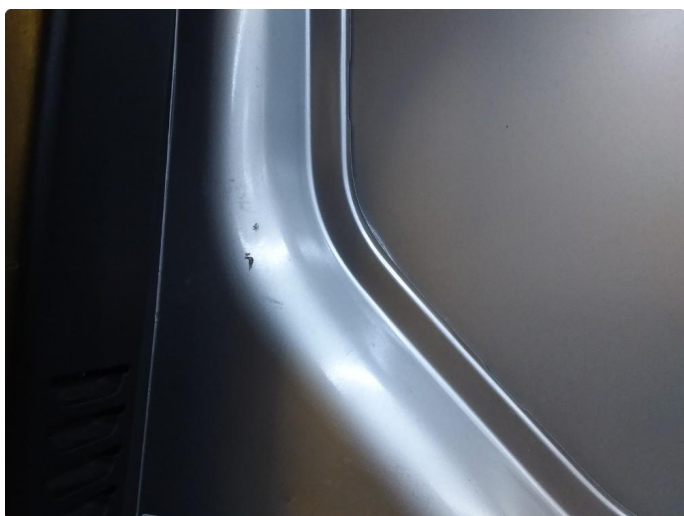
2.1 Generelt mye bulker/riper

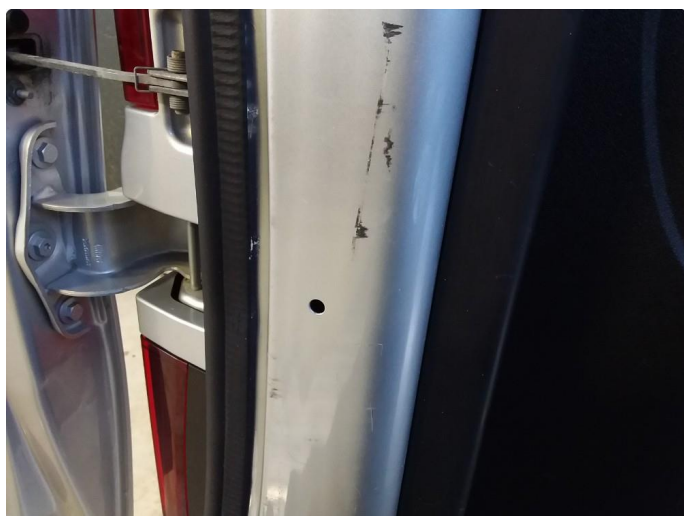
2.1 Generelt mye bulker/riper

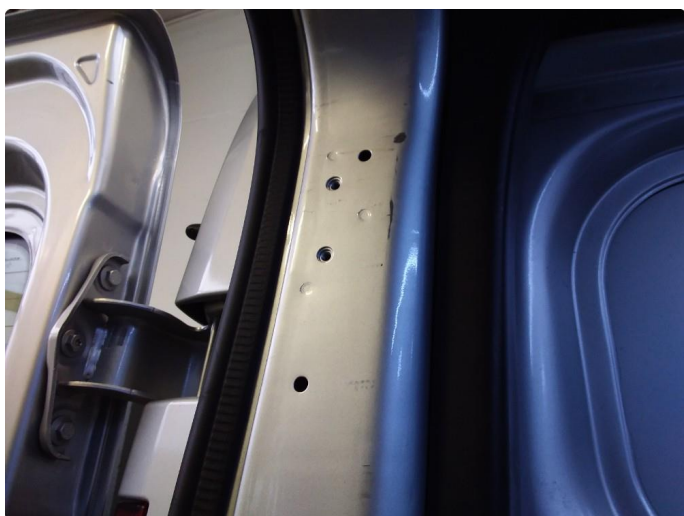
2.1 Generelt mye bulker/riper

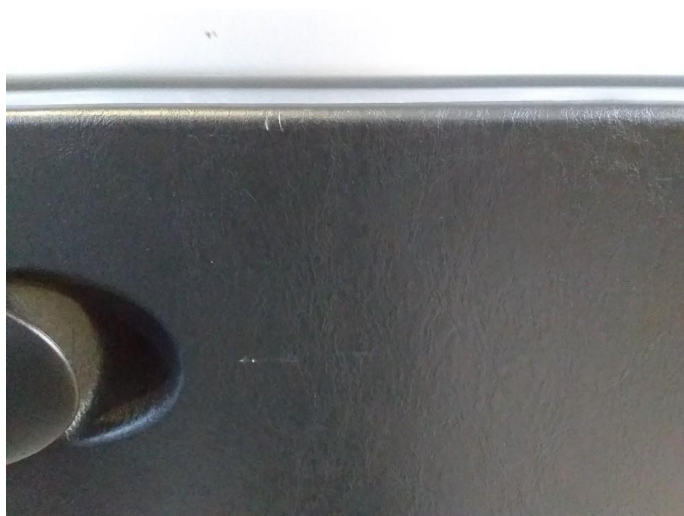
2.1 Generelt mye bulker/riper

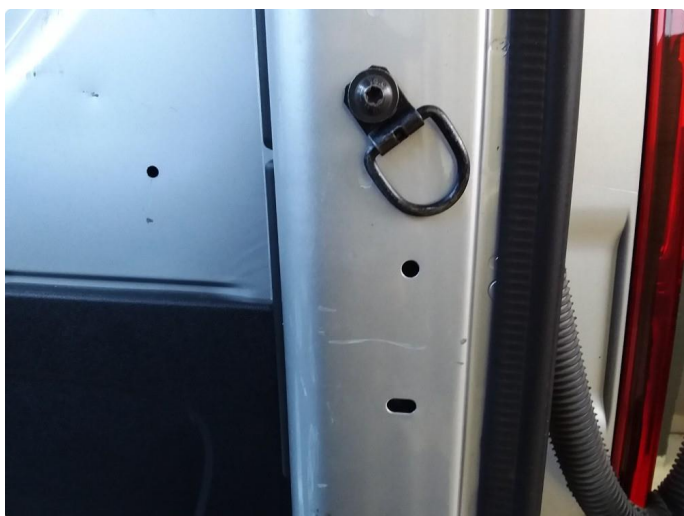
2.1 Generelt mye bulker/riper

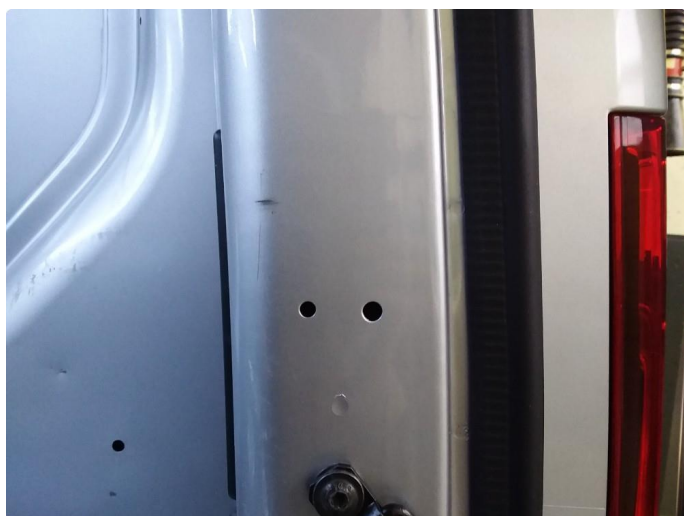
2.1 Generelt mye bulker/riper

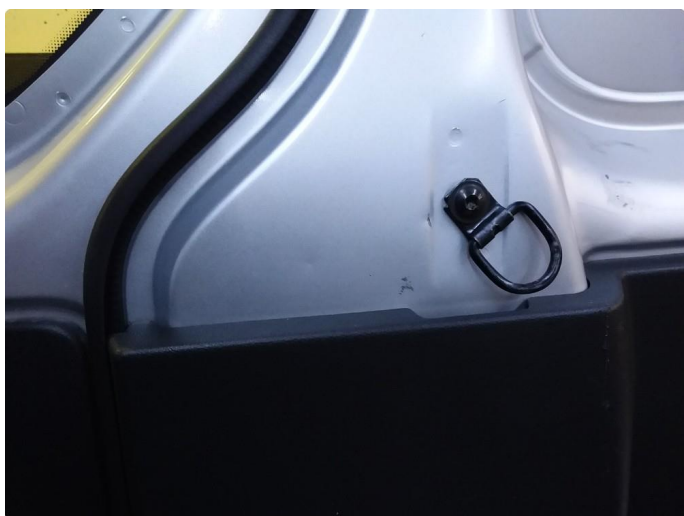
2.1 Generelt mye bulker/riper

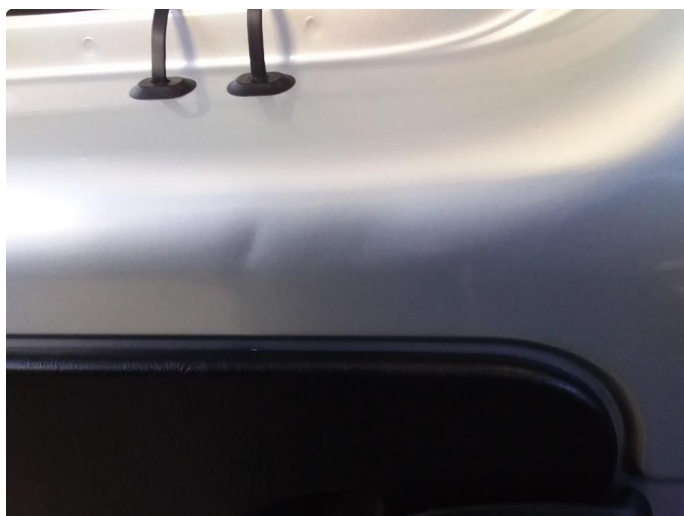
2.1 Generelt mye bulker/riper

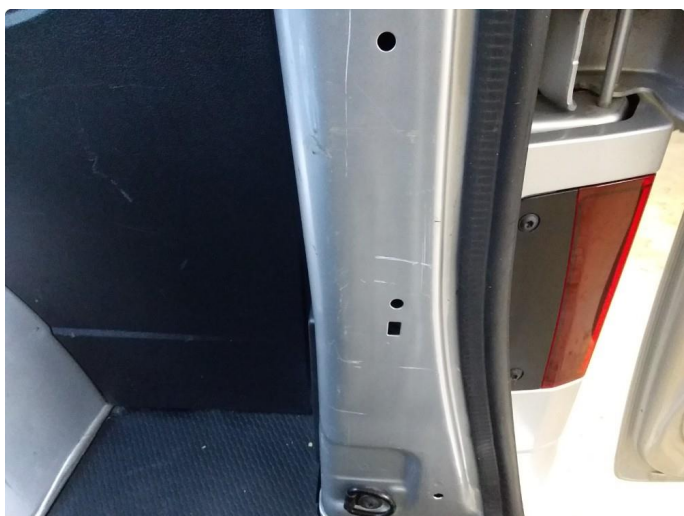
2.1 Generelt mye bulker/riper

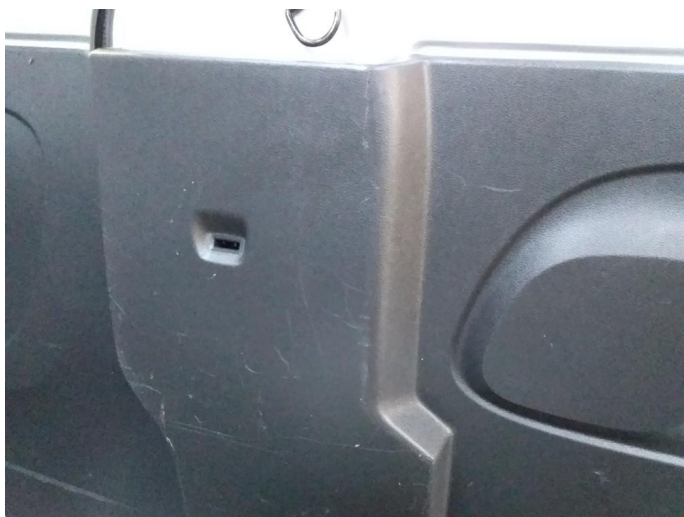
2.1 Generelt mye bulker/riper

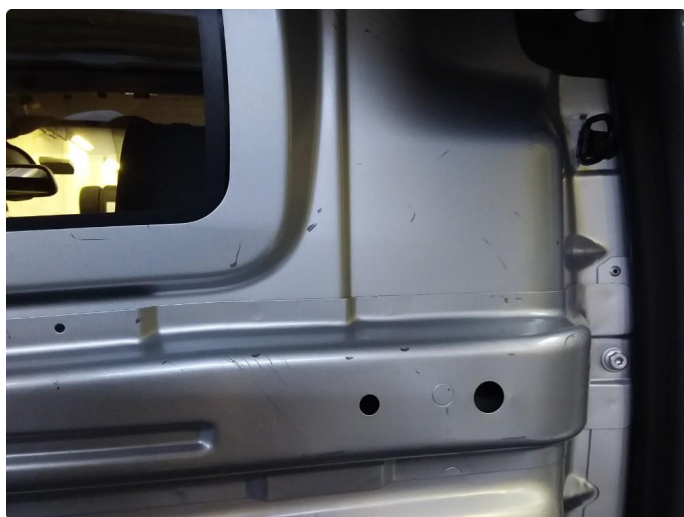
2.1 Generelt mye bulker/riper

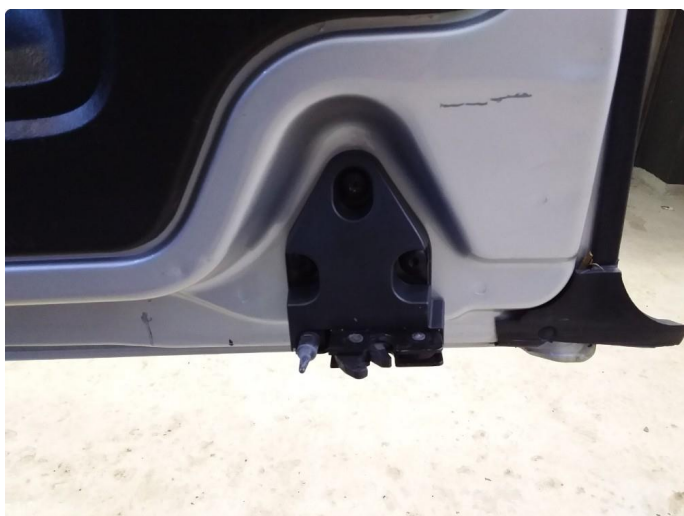
2.1 Generelt mye bulker/riper

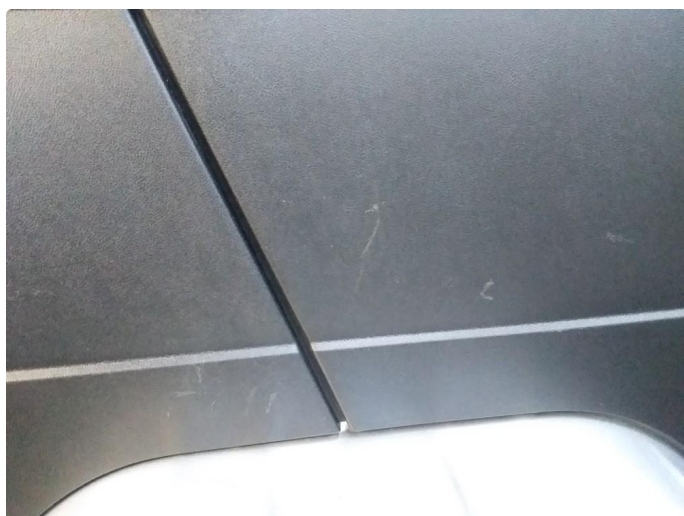
2.1 Generelt mye bulker/riper

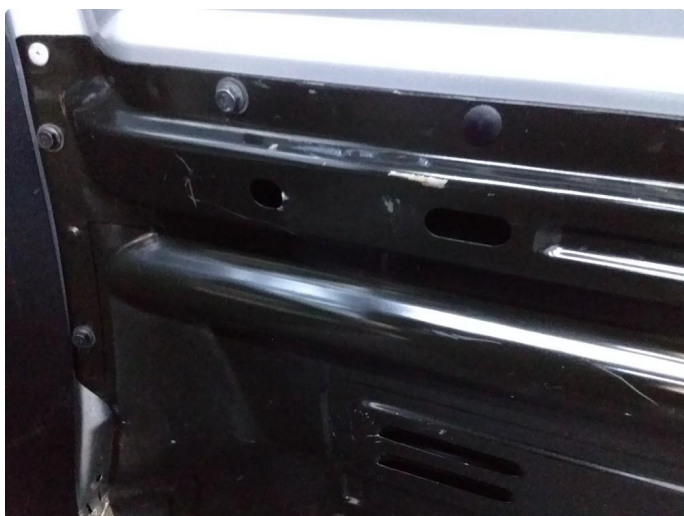
2.1 Generelt mye bulker/riper

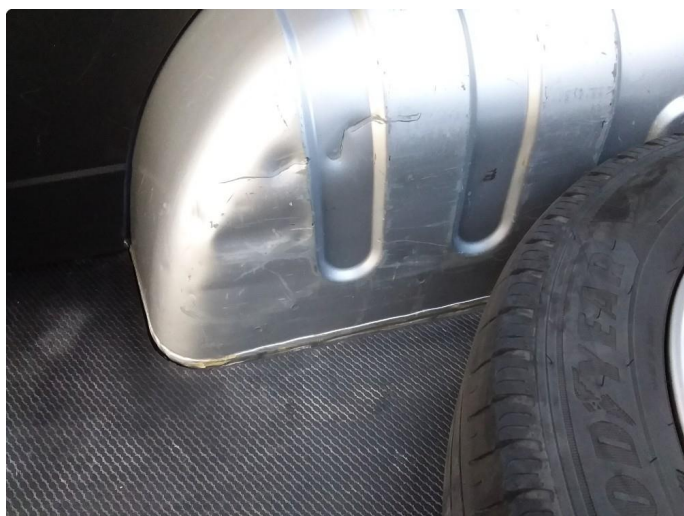
2.1 Generelt mye bulker/riper

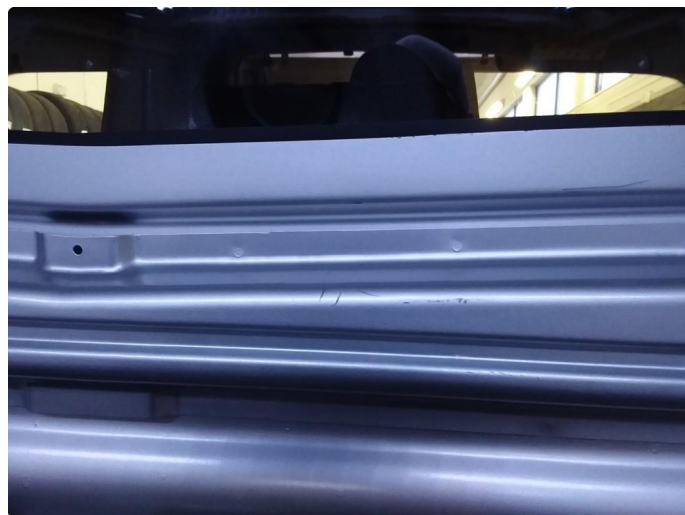
2.1 Generelt mye bulker/riper

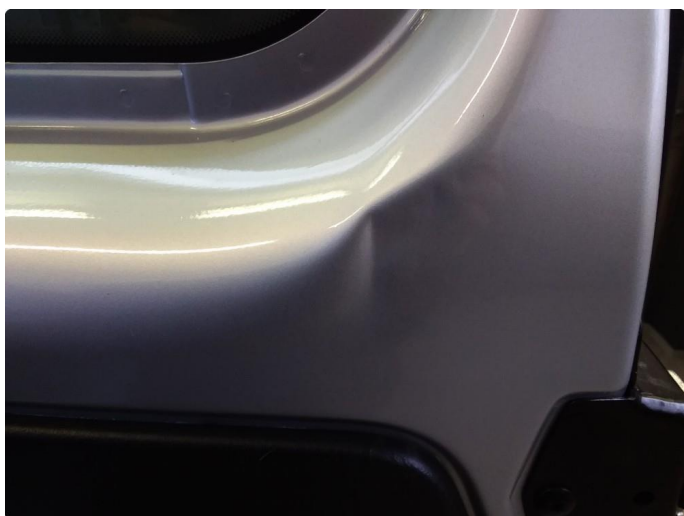
2.1 Generelt mye bulker/riper
