# NAF Bruktbiltest

**Testdato**  
29.01.2024

<b>Bilmerke</b>	KIA	<b>Motorstørrelse</b>	cm <sup>3</sup>
<b>Modell</b>	SOUL	<b>Motoreffekt</b>	150 kW
<b>Type</b>	0	<b>Aksler i drift</b>	1
<b>Registreringsnr.</b>	EB56605	<b>Drivstofftype</b>	Elektrisk
<b>Understellsnr.</b>	KNAJ3811FL7007062	<b>Kjøretøygruppe</b>	101
<b>Km.stand.</b>	37068	<b>Bruktimportert</b>	Ja
<b>Farge</b>	Svart	<b>Registreringsår</b>	2020
		<b>Registrert første gang</b>	29.05.2020

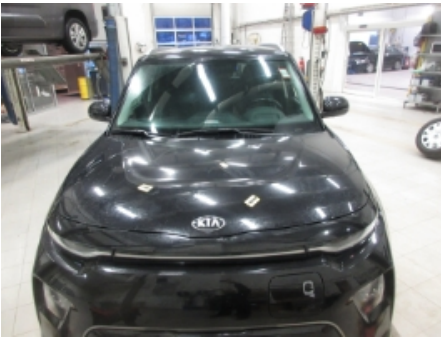
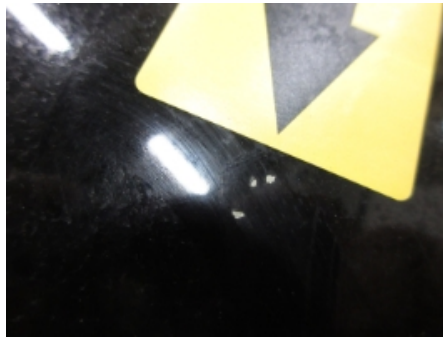
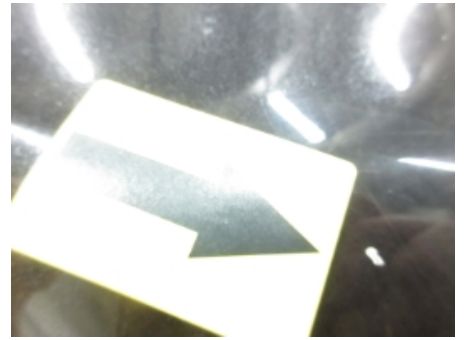
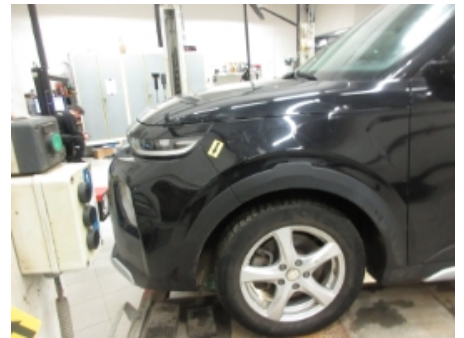
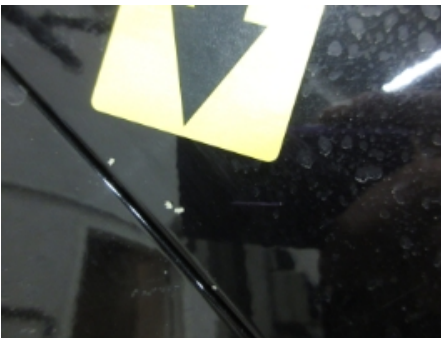
25. Lakk / karosseri utvendig

26. Lakk / karosseri utvendig

27. Lakk / karosseri utvendig

30. Lakk / karosseri utvendig

31. Lakk / karosseri utvendig

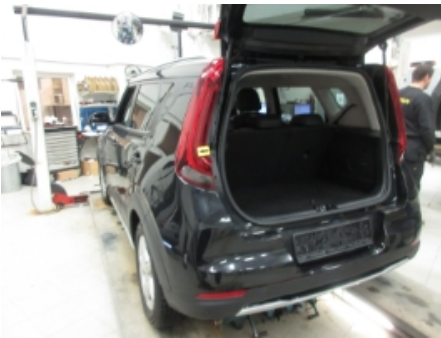
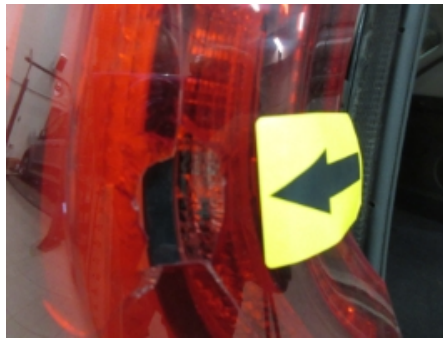
28. Lys

29. Lys

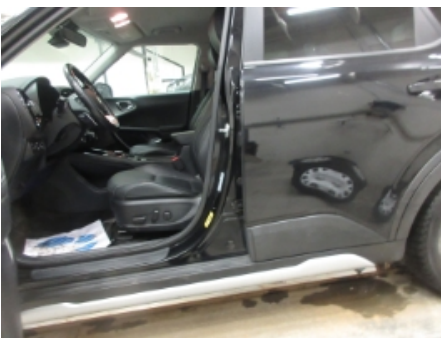
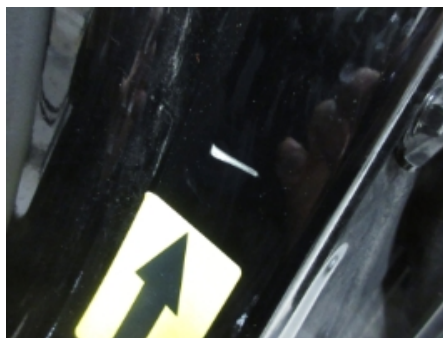
34. Døråpning

35. Døråpning

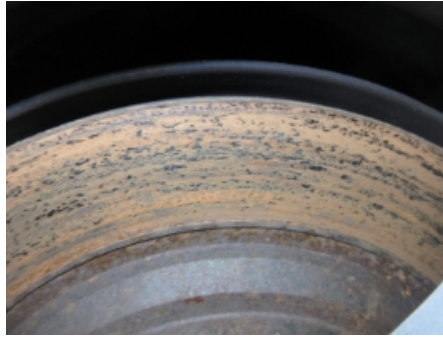
**38. Bremseskiver**
