NAF Tilstandsrapport

Testdato
14.06.2024

Bilmerke	Polestar	Motorstørrelse	cm ³
Modell	2	Motoreffekt	150 kW
Type	V	Aksler i drift	2
Registreringsnr.	EC71833	Drivstofftype	Elektrisk
Understellsnr.	LPSVSEDEEML023734	Kjøretøygruppe	101
Km.stand.	57786	Bruktimportert	Nei
Farge	Blå	Registreringsår	2021
		Registrert første gang	02.07.2021

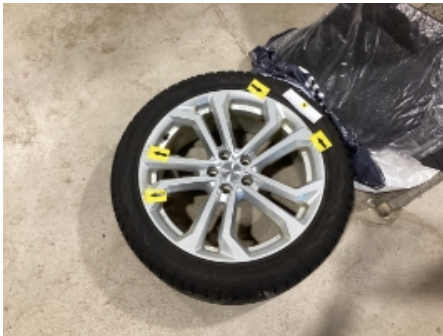
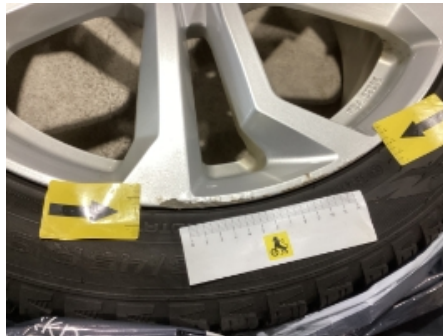
**1. Ekstra hjulsett (iht kontrakt)**

**2. Ekstra hjulsett (iht kontrakt)**

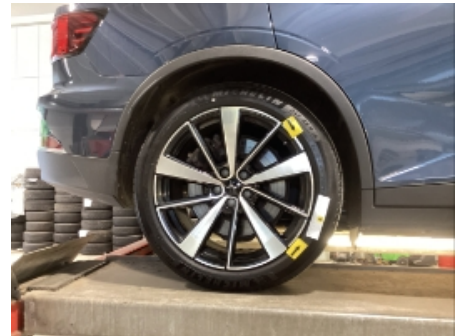
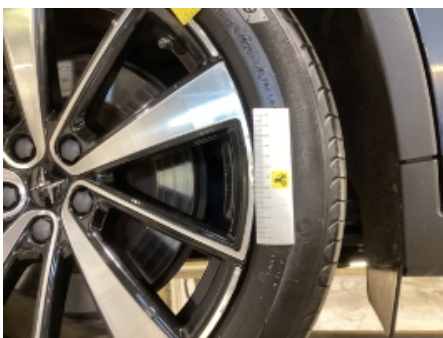
**3. Felg**

**4. Felg**

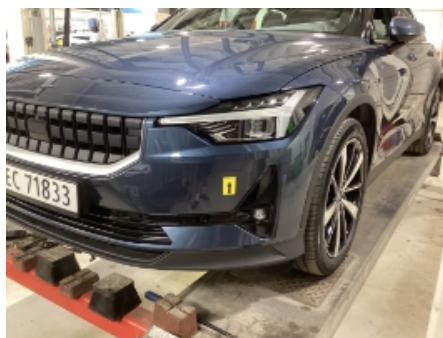
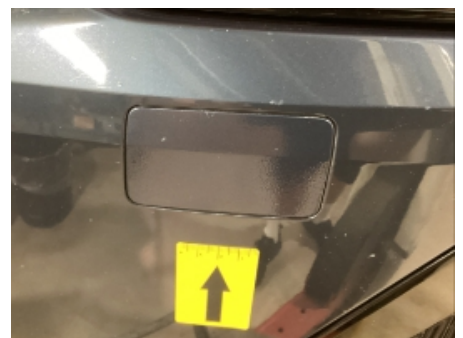
**5. Støtfanger foran**

**6. Støtfanger foran**

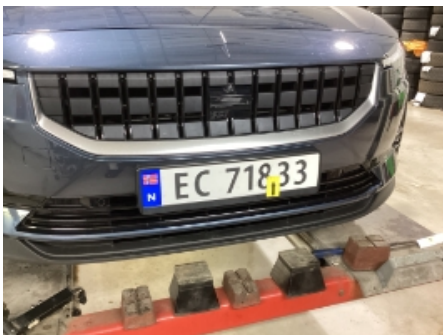
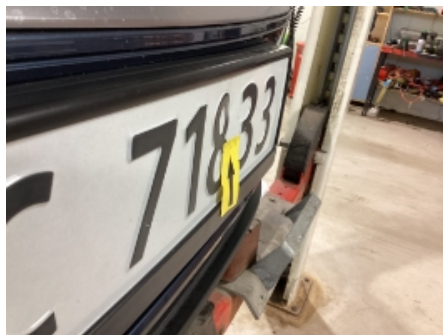
**7. Skilter**

**8. Skilter**

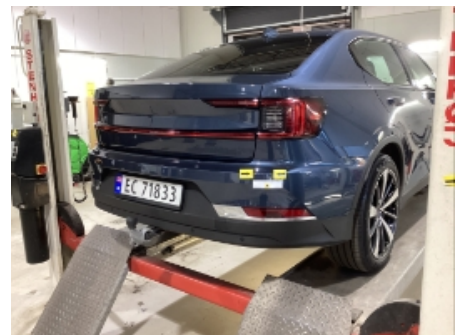
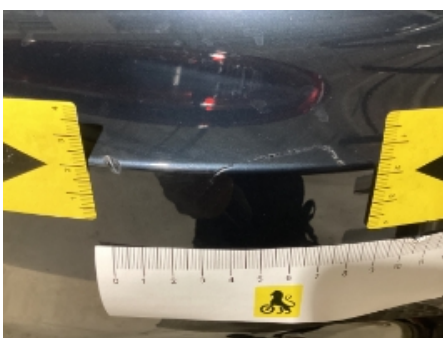
**9. Støtfanger bak**

**10. Støtfanger bak**

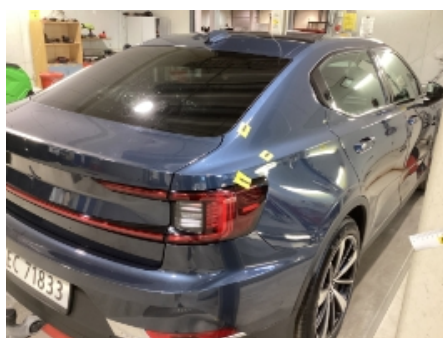
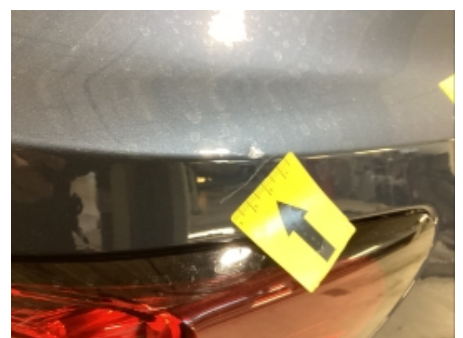
**11. Høyre bakskjerm**

**12. Høyre bakskjerm**

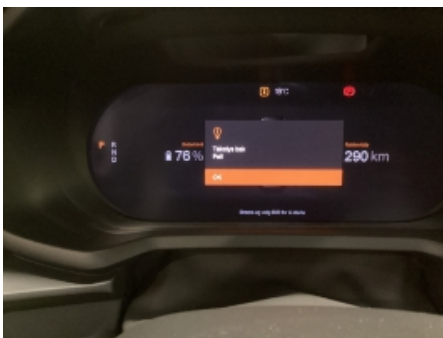
31. Lys

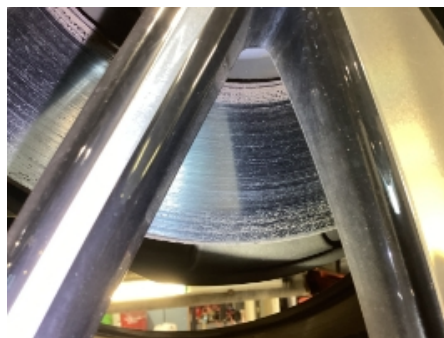
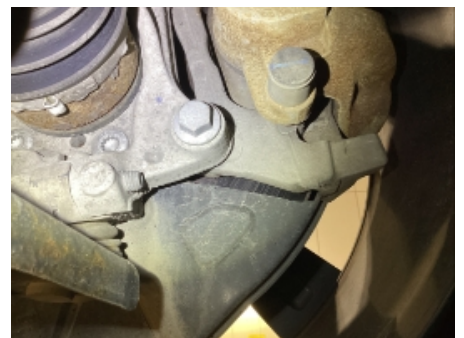
32. Bremseskiver

33. Bremseskiver
