# Skaderapport

Informasjon om skaden	
Skadenummer	87886377,9
Forsikringselskap / Saksbehandler	GJENSIDIGE FORSIKRING ASA / Heidi Kristine Sjørdalen
Kunde / Forsikringstaker	Andreas Solbakken Dimmen 0132 Oslo
Forsikringstype	Innbo Pluss, Hus
Forsikringsform	Enebolig - BTA: Fullverdi, 2.719.715
Egenandel	6000 - A
Skadestedets adresse	Hevsdalsvegen 113 6200 Stranda
GNR/BNR	52/133
Kommune	1525 Stranda
Kontaktperson	Andreas Solbakken Dimmen (Kunde) tlf. 90831252 andreas.dimmen@online.no
Skadedato	10.03.2024
Besiktigelsesdato	18.04.2024

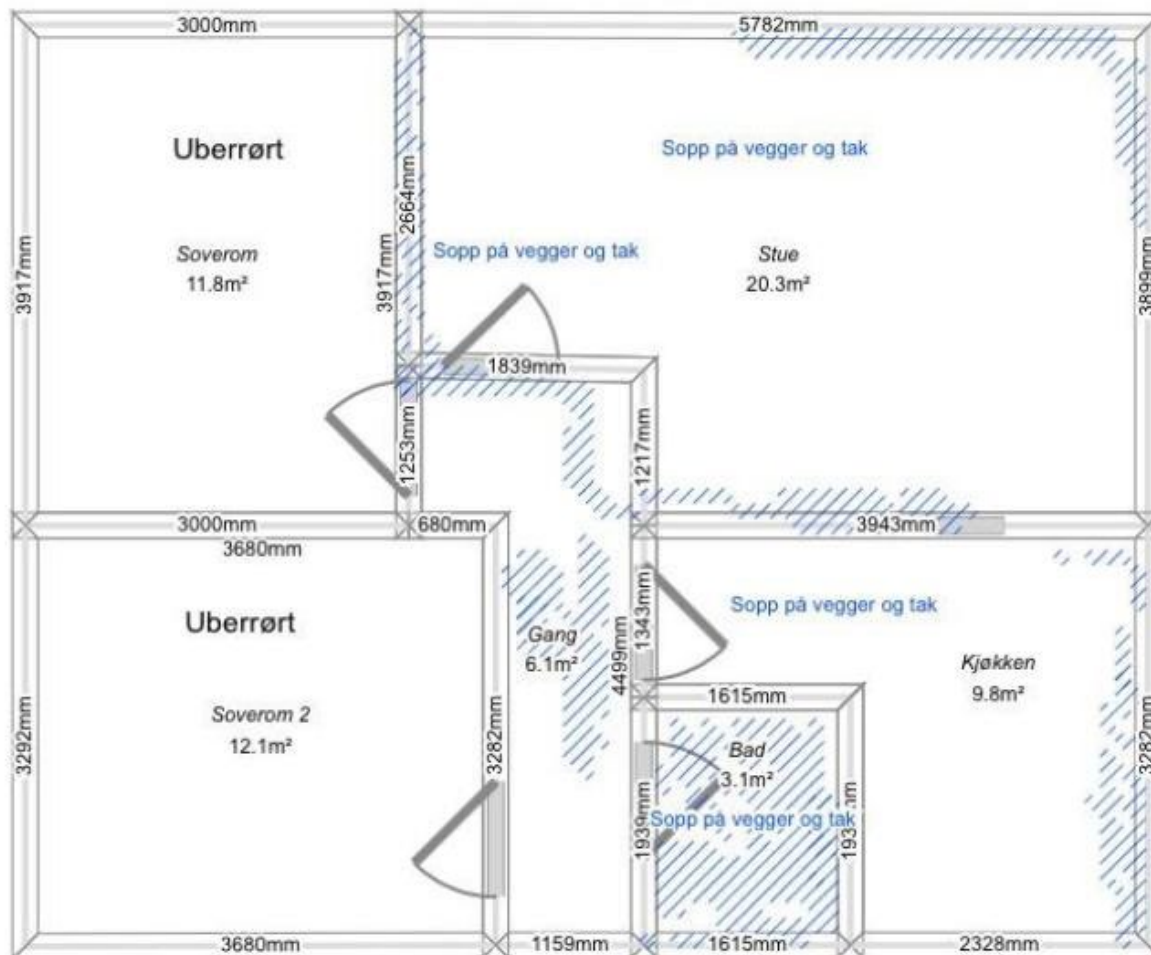
## Etasje 1

Planskissen viser skadet område

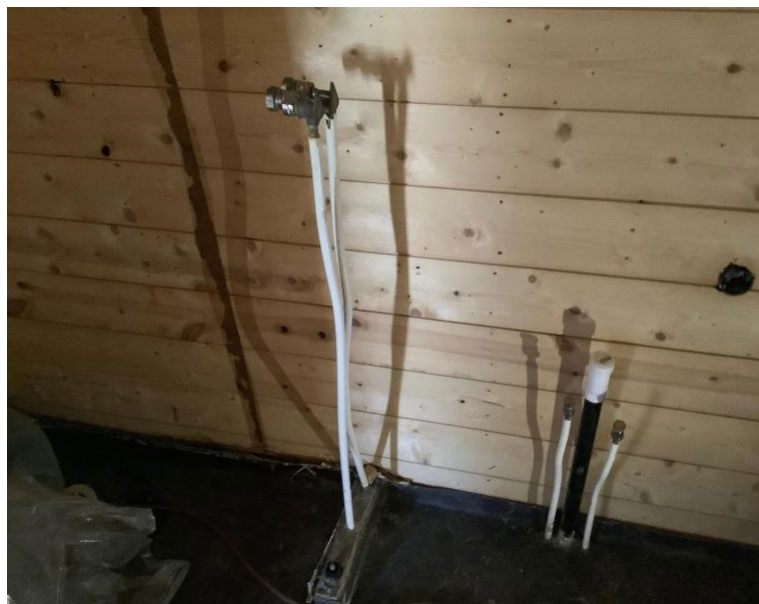
Skaden skyldes lekkasje etter brudd på dusjarmaturet på badet.  
 En varmepumpe sviktet og det var ikke lenger nok påsatt varme i bygget.  
 Vannet frøs og blandebatteriet i dusjen på badet sprakk. Dette førte til lekkasje av varmt vann.  
 Huset sto tomt og lekkasjen pågikk over tid.  
 Damp fra det varme vannet spredte seg i det kjølige huset og førte til oppfukning og senere til muggvekst i store deler av huset.

Skaden skyldes frostbrudd på et dusjbatteri. Badet var revet før min befaring, bildet viser pluggede vannrør.

Stoppekran for vann bør stenges dersom boligen er uten tilsyn.

Reparere bruddet (blandebatteri)

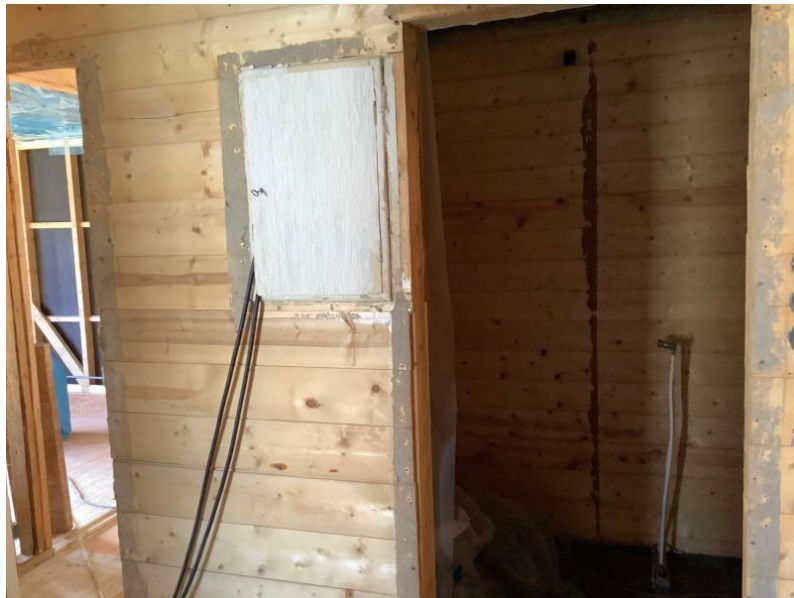
Fra gang mot bad. Dør mot kjøkken til venstre

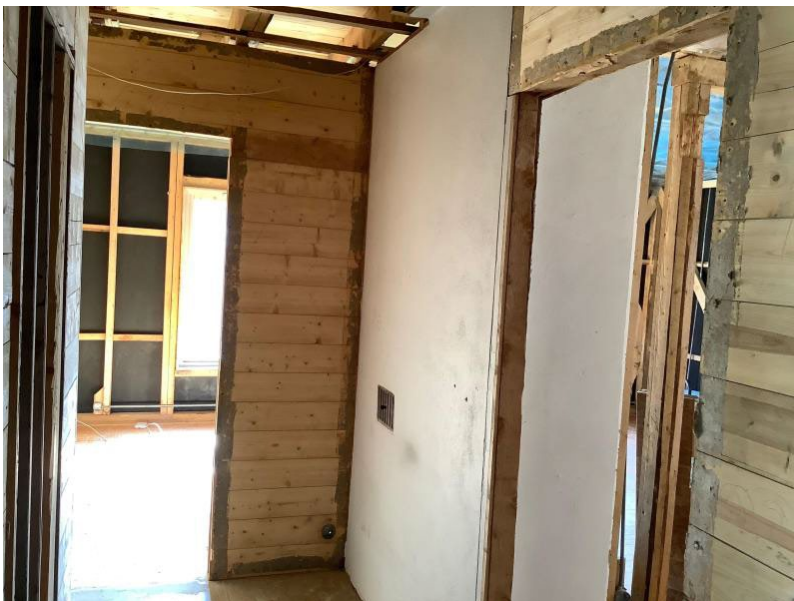
Fra gang mot stue (venstre) og kjøkken (høyre). Dampen har spredd seg via åpne dører.

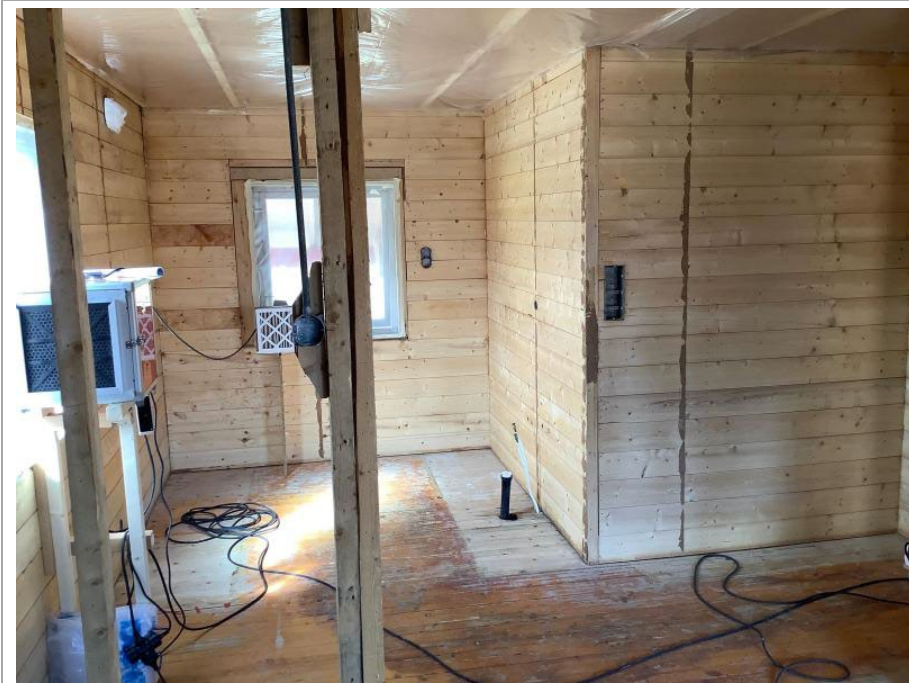
Fra stue mot kjøkken. Her var det en vegg med skyvedør, i flg kontaktperson. Alle overflater er fjernet

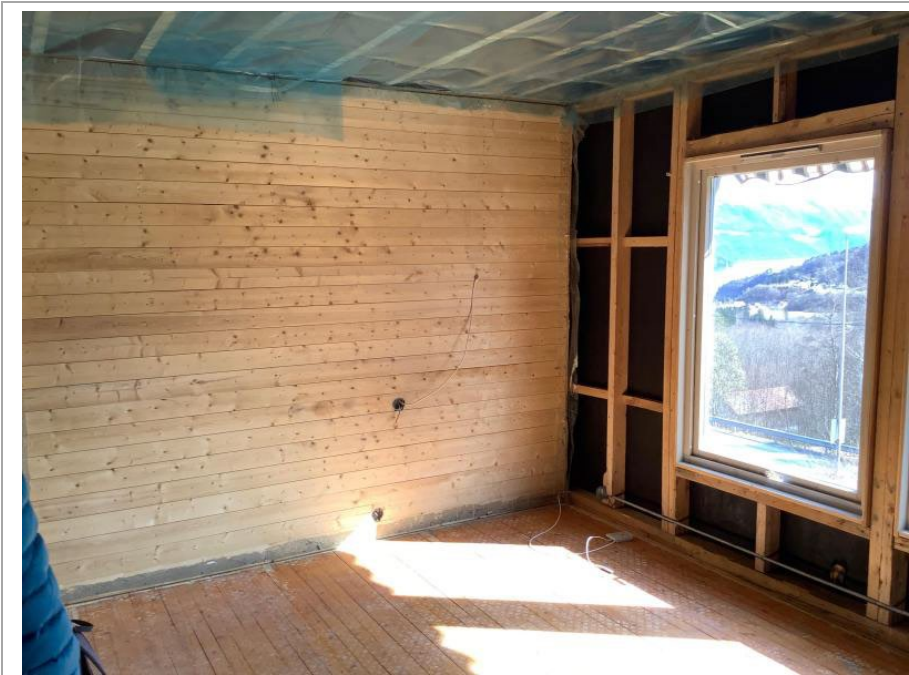
Stue. Fjernet overflater på gulv, himling og vegger

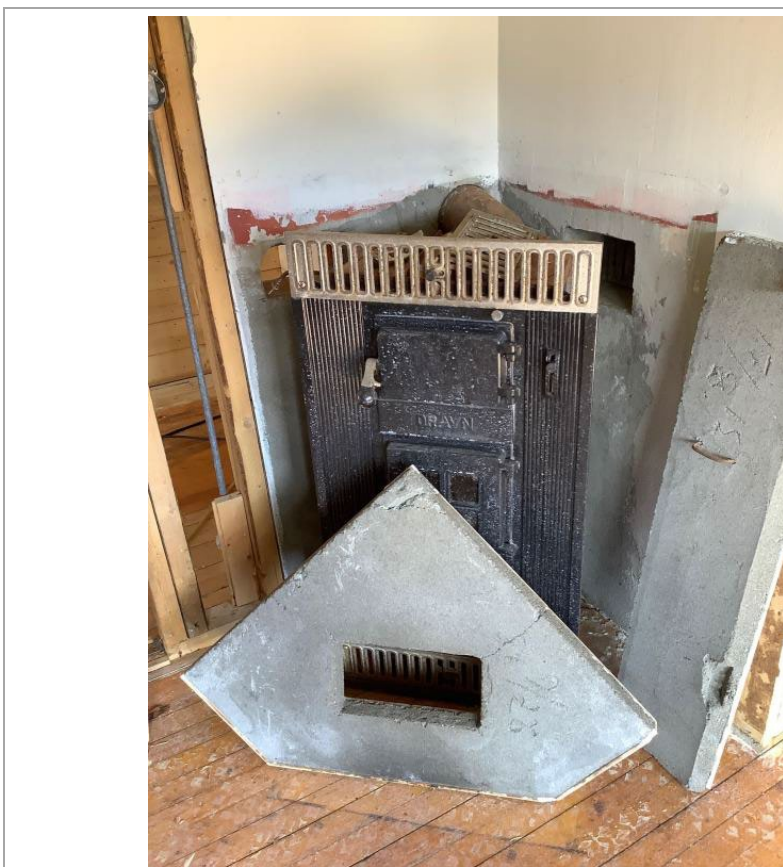
Vedovn på stuen. Omrammingen er demontert.

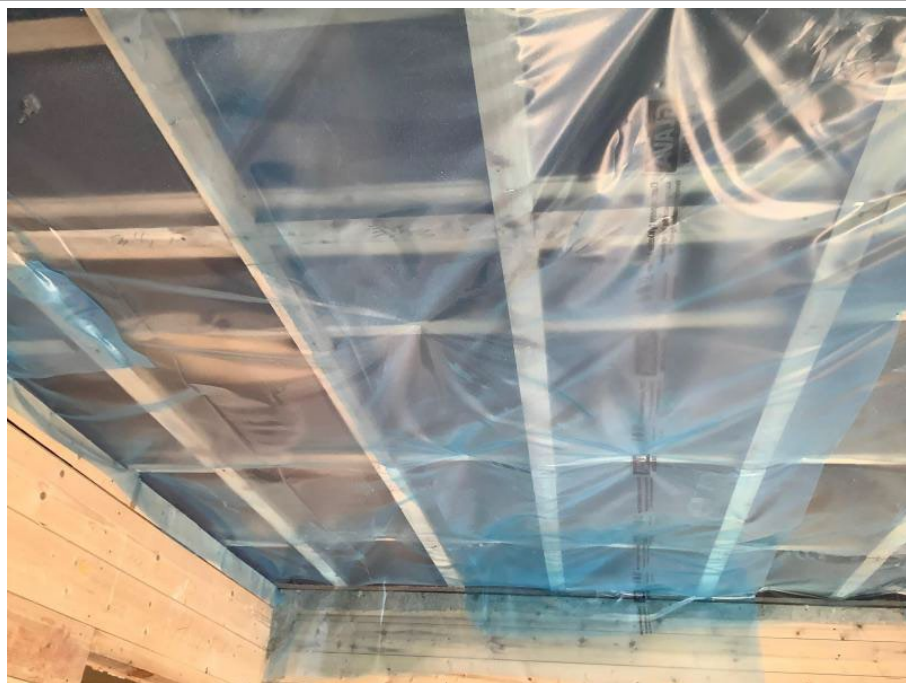
Ny plastfolie i himlingen over stuen,  
oppmontert etter skaden

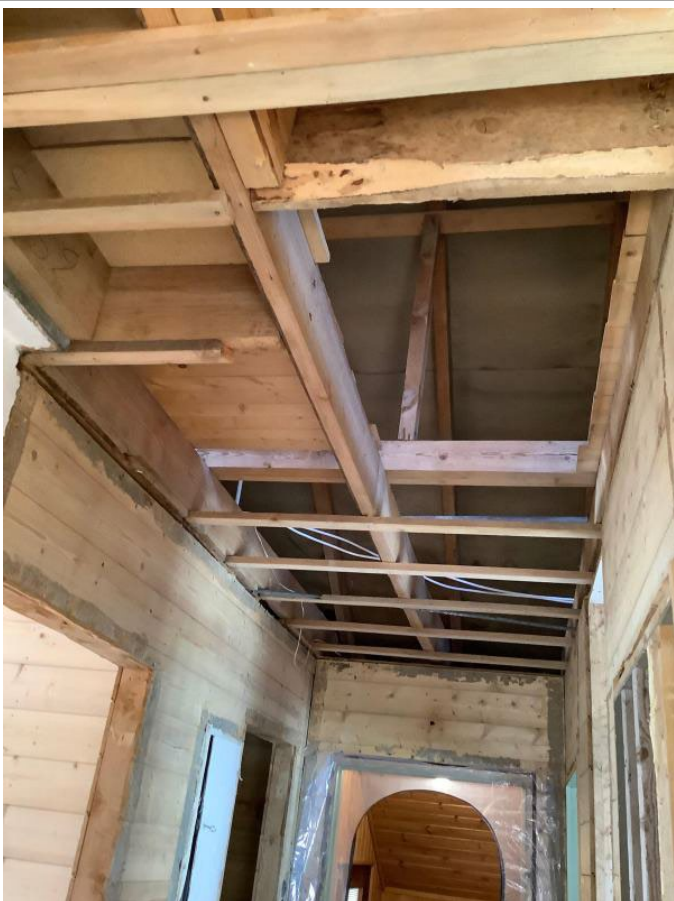
Åpent opp til kryploftet over gangen

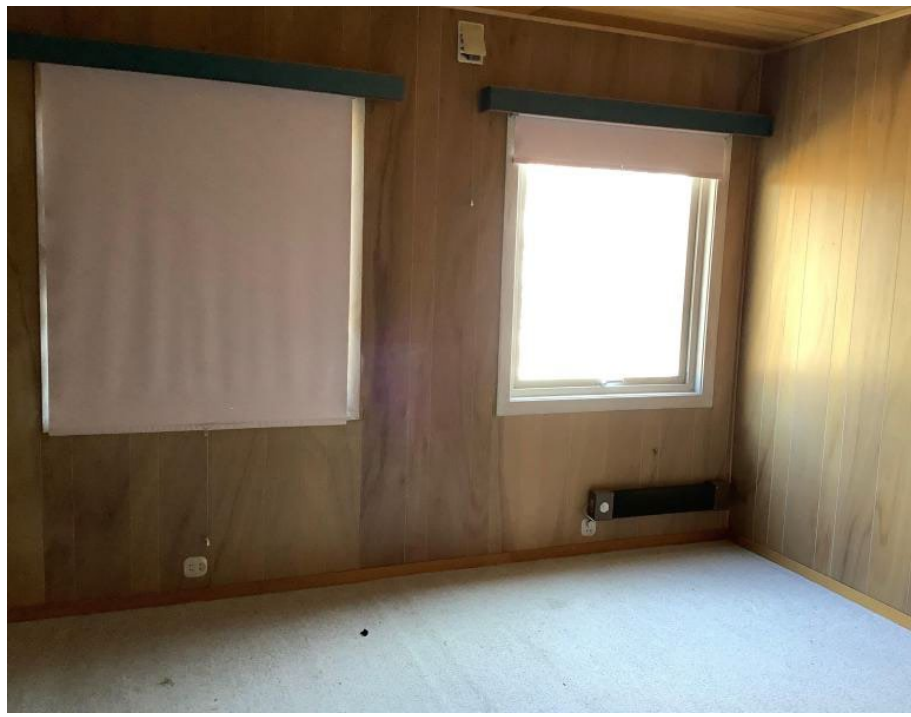
Soverom, ikke berørt

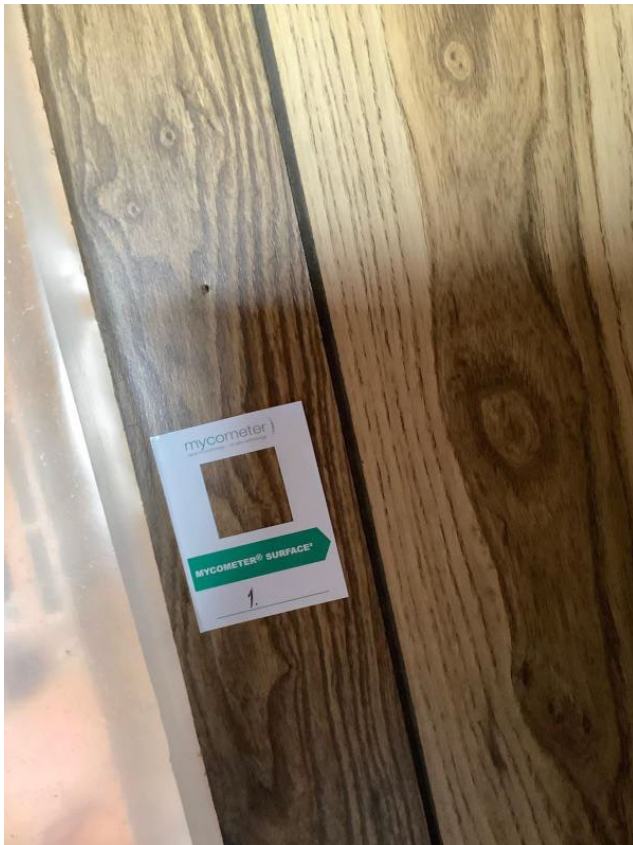
Samme rom som over. Polygon  
kontrollerer luften for sopp og sporer

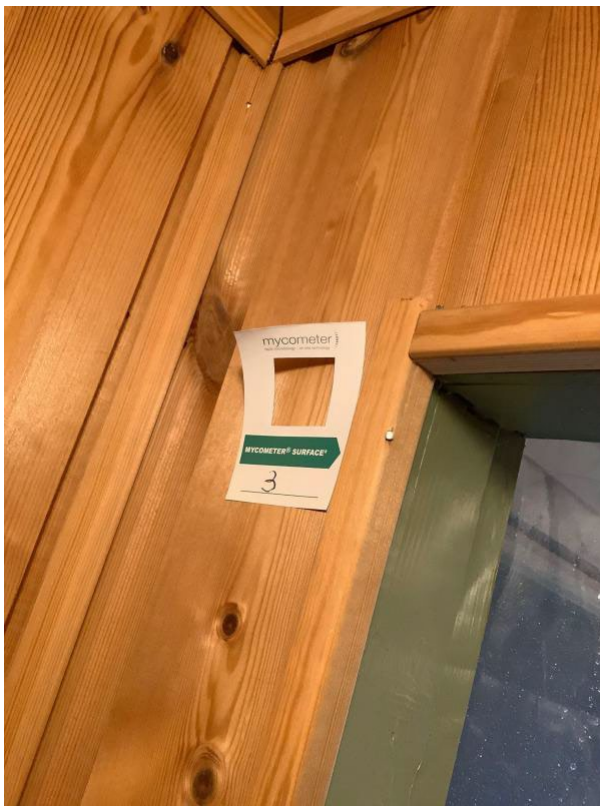
Vindfang. Ikke berørt. Polygon  
kontrollerer luften for sopp og sporer

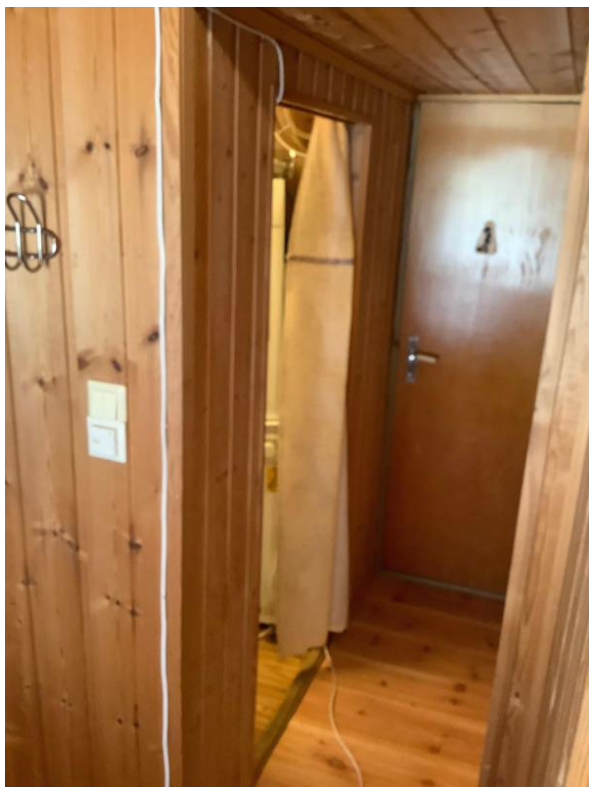
Fra vindfang mot wc og bod. Ikke  
berørt

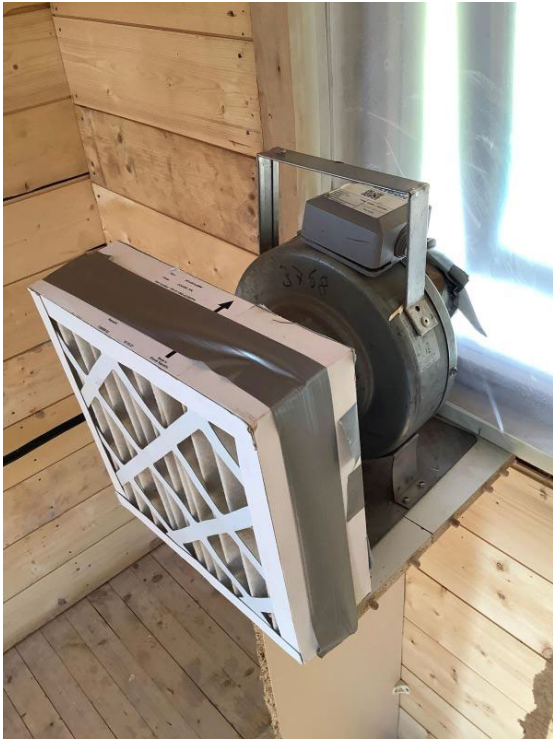
Avtrekksvifte med filter

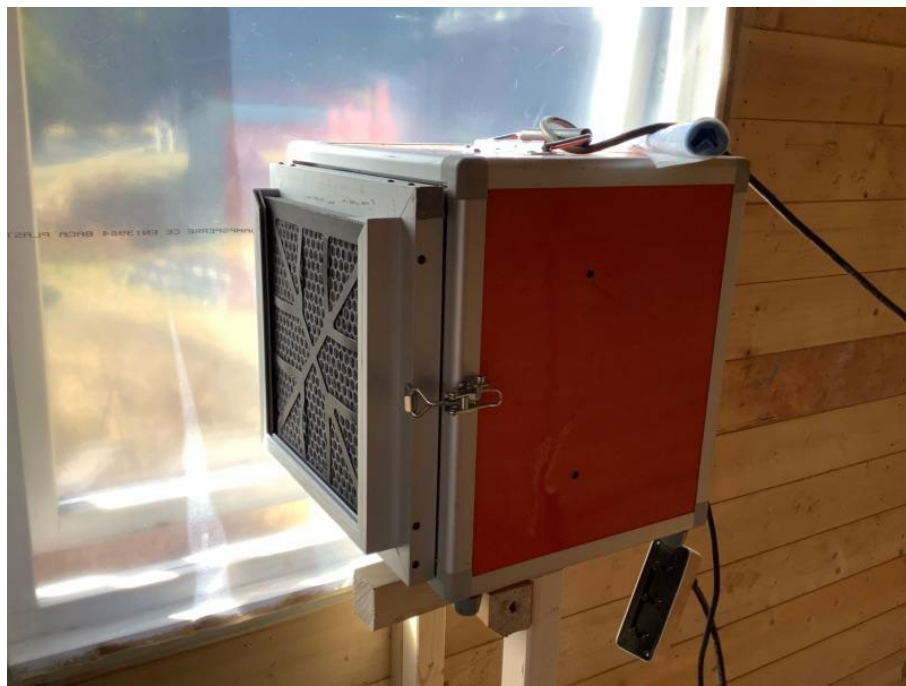
Luftrensers med filter

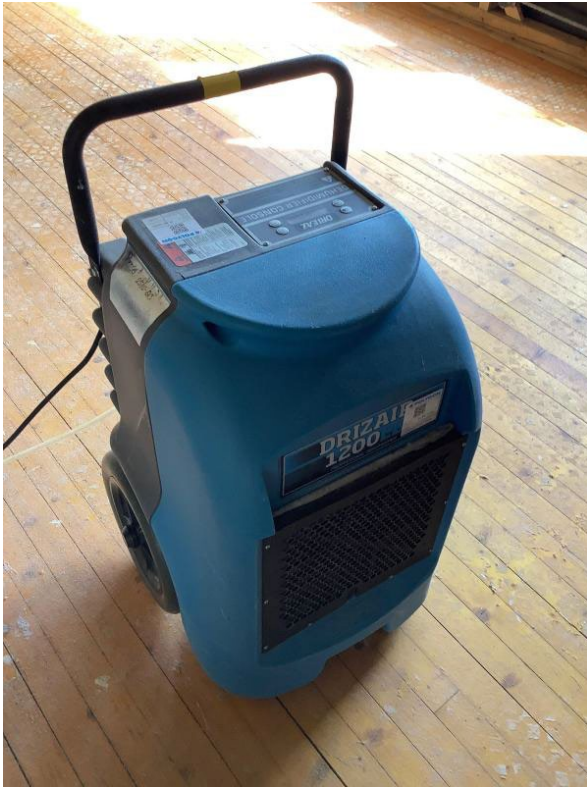
En avfukter er fremdeles i gang

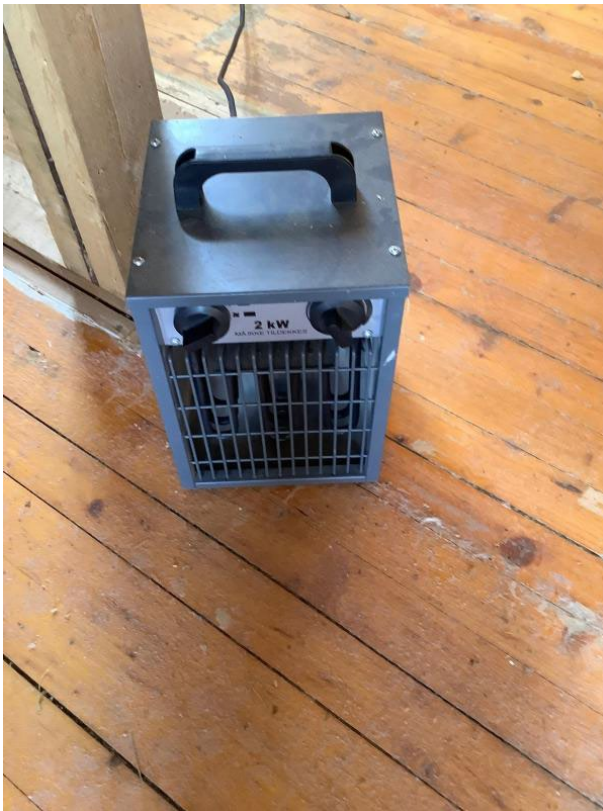
Påsatt varme, en vifteovn

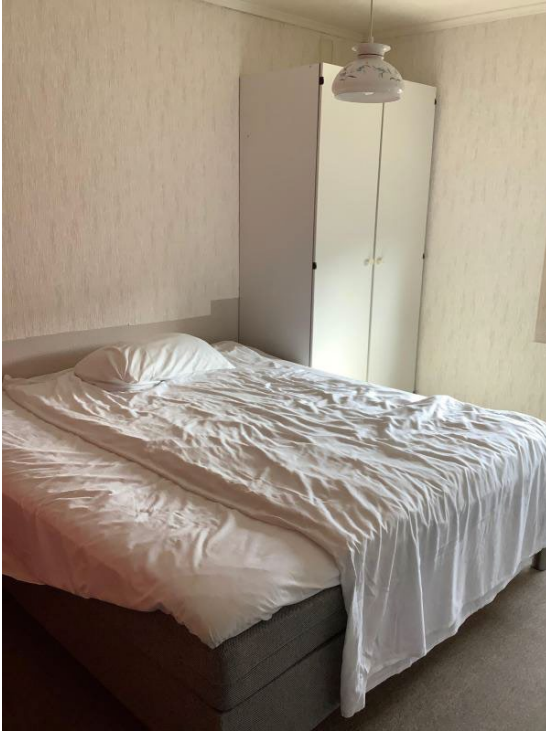
Soverom 2, ikke berørt.

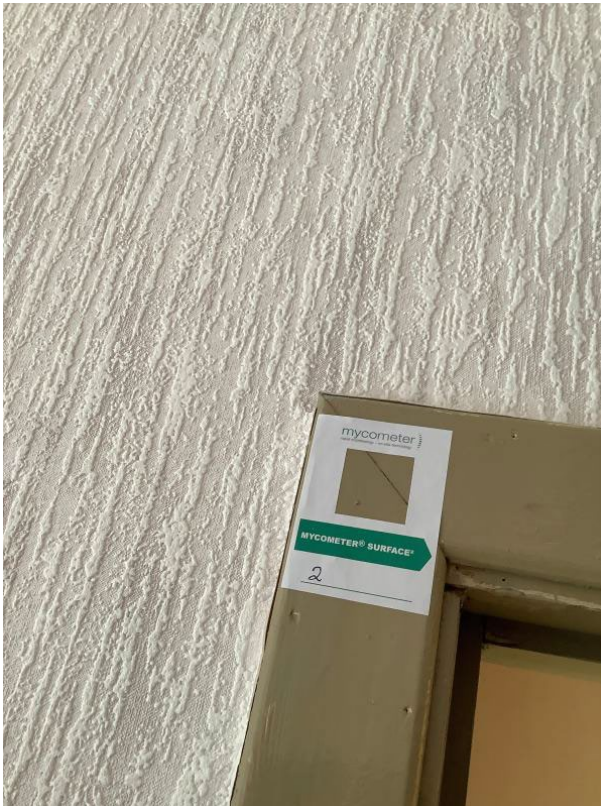
Samme rom som over. Polygon  
kontrollerer luften for sopp og sporer

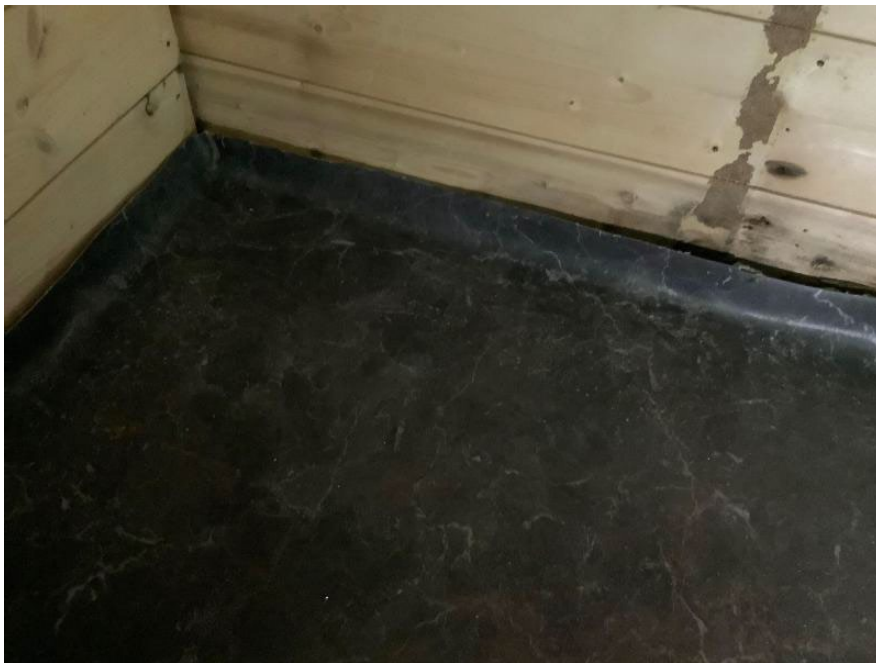
Vinylbelegg med oppbrett på badegulvet. Kan trolig ikke gjenbrukes. Det har vært baderomspaneler på veggene,

Legge nytt gulvbelegg på badet

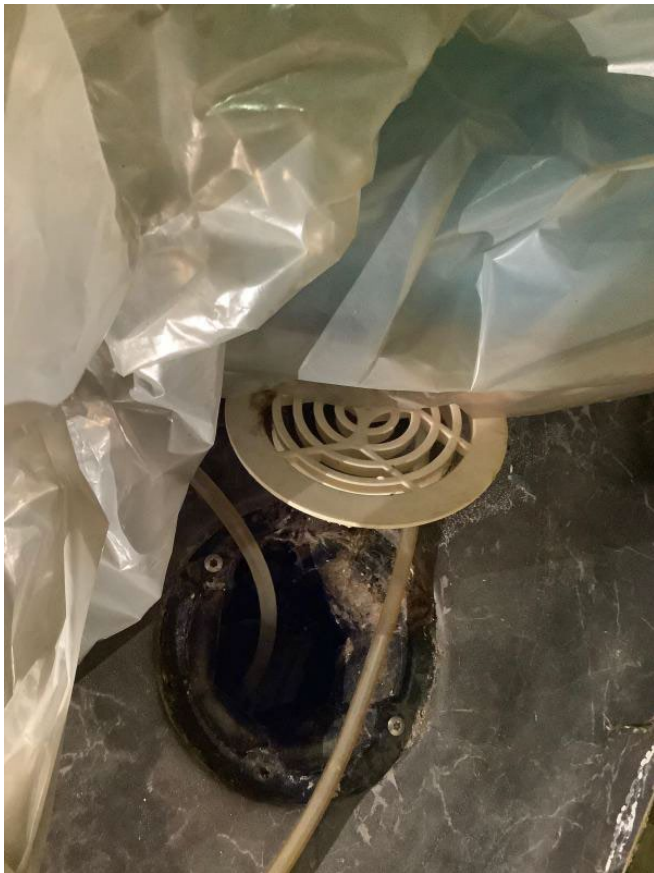
Normalt god utførelse ved sluken på badet

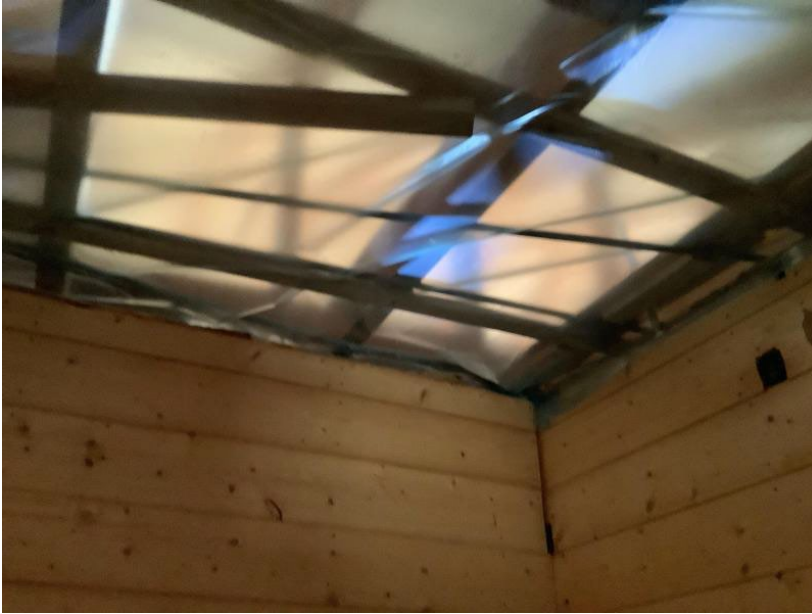
Plast i himlingen over badet

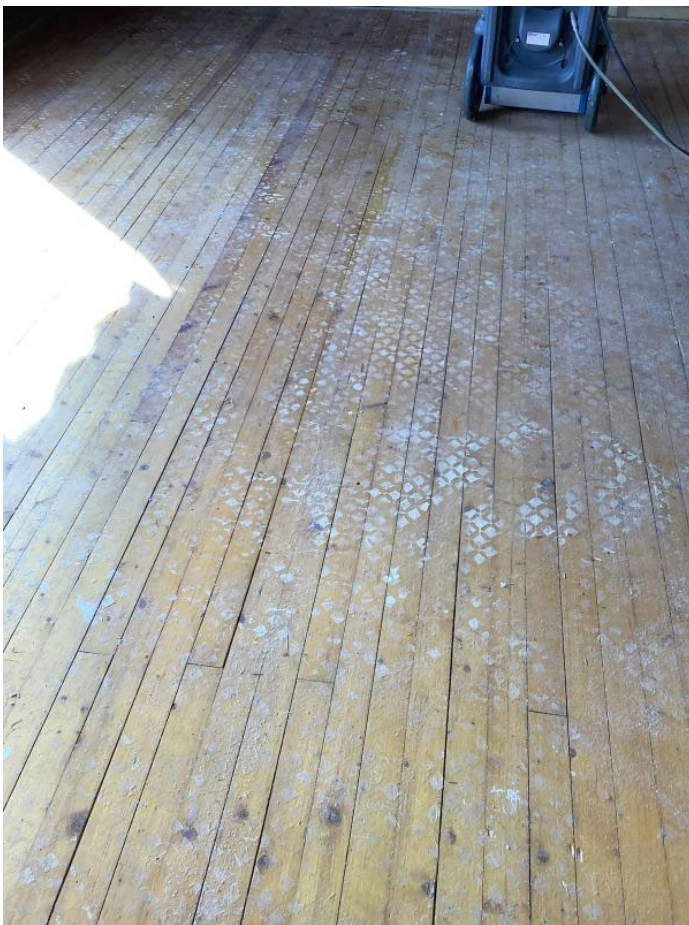
Furugulv, her har det lagt gulvtepper i alle berørte rom unntatt badet

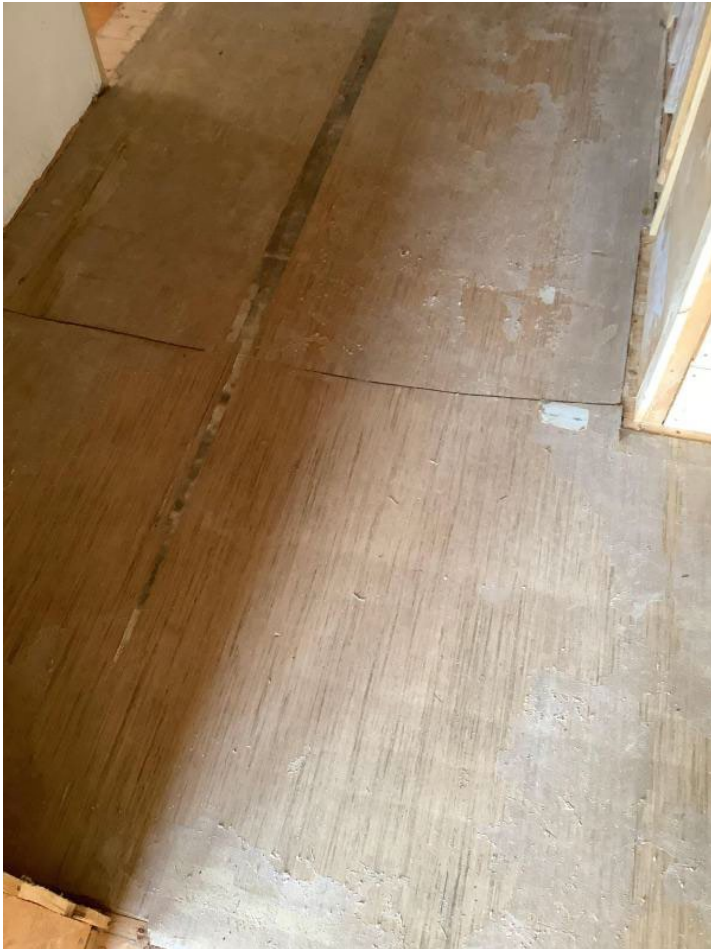
Gulvbelegg i gangen. Det var et teppe limt over belegget.
