Østre Blekmyrmoen 32 2460 OSEN

Tilstandsrapport Eierskifte

Boligtype: Fritidsbolig

Byggeår: 2009

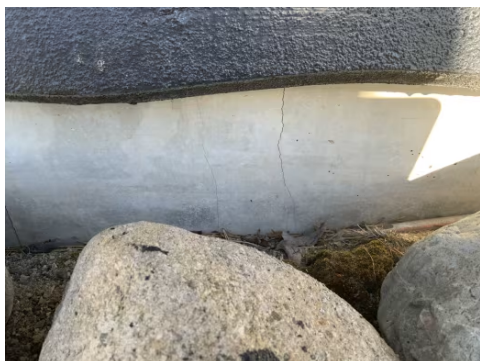
Viser mindre riss i ringmurselementer.

Type Fundament/Grunnmur	Plate på mark
Type byggegrunn	Byggegrunn av puk/stein
Er det påvist sprekker/riss eller skader?	Nei
Oppsummering av grunnmur og fundament TG-1	
Boligen er oppført med prefabrikkerte ringmurselementer og støpt plate på mark. Eventuelle sprekker og skader vil ikke være synlig da konstruksjonen er tildekket og ligger delvis under bakkenivå.	
Undersøkelse av grunnmur viser ingen tegn til sprekker eller skader og på bakgrunn av det vurderes grunnforholdene å være stabile. Det er kun registrert mindre riss i ringmurselementer.

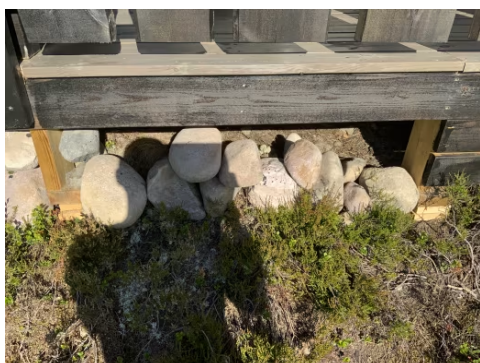
Enkelte områder fundamentert direkte på grunn, terrassen kan være noe i bevegelse sommer- og vinterhalvåret grunnet telehiv.

Viser fundamentering lagt direkte på grunn.

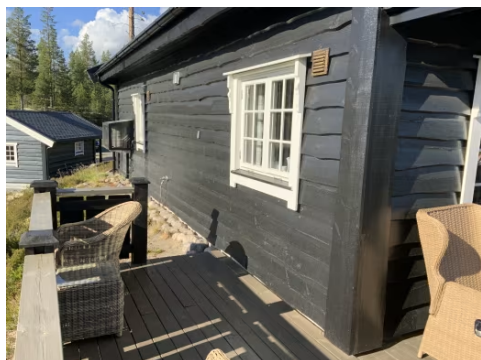
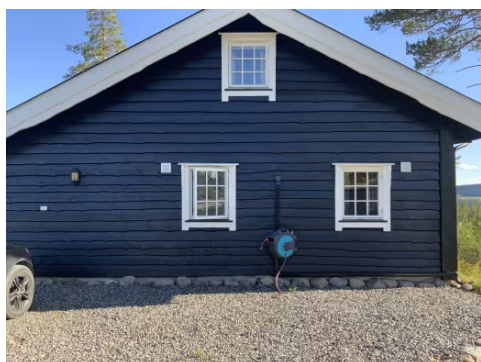
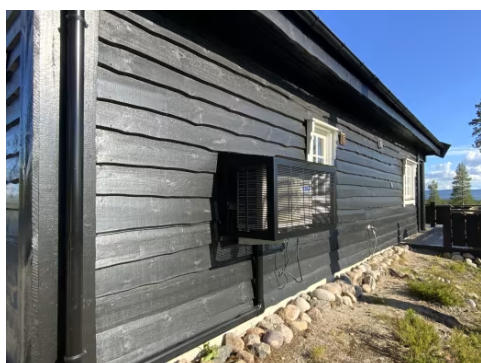
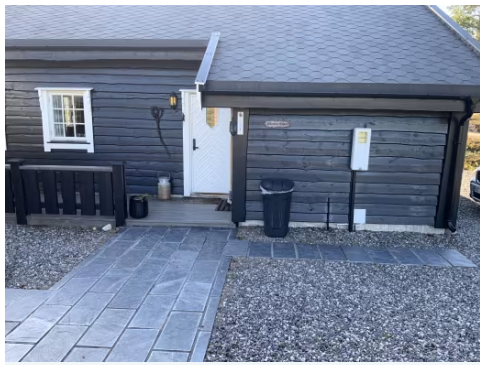
Viser fasade hvor panel er avsluttet nært terreng.

Det er fra bakkenivå foretatt en visuell kontroll kombinert med stikkprøver på tilfeldig valgte områder uten tegn til fukt- og råteskade på kledningsbord. Panel er avsluttet nærmere beslag/vannbrett og terreng enn hva som er anbefalt. Det anbefales at kledningen avsluttes 8-10 mm over beslag/vannbrett og minimum 30 cm over terreng. Stedvise plasser med kvea på panel, dette har blitt skrappt vekk regelmessig før påført beis. På grunn av villmarkspanelets tykke bord kan den ha store kvaelommer som tar tid å drive ut. Ingen påviste feil eller mangler av betydning, kledning vurderes å ivareta sin tenkte funksjon.

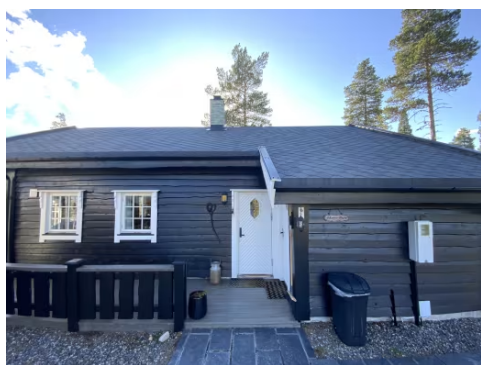
Det er ikke etablert noen snøfanger på taket. Takvinkelen er 27 grader eller mer og det vil være krav til montering av snøfangere over inngangsparti.

Det er ikke etablert takstige på taket. Tak som har helling (uansett hellingsgrad), skal ha fastmontert stige forbi pipa. Takstigen skal være festet i bærende konstruksjon (takstoler). Takstiger av tre, eller takstiger som er festet med bøyle over mønet eller i kjetting rundt pipe er ikke godkjent.

Viser tak med manglende snøfangerer og takstige.

Snøfanger må etableres for god personsikkerhet.

Forskriftsmessig adkomst for feier må etableres.

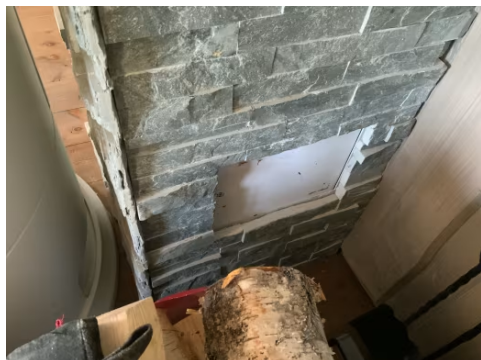
Det registreres kort avstand mellom sotluke og brennbart materiale. Avstandskravet er 30 cm.

Viser kort avstand mellom sotluke og brennbar materiale (panel).

Sotlukestein kan plasseres i sotluke og er en godkjent løsning i tilfeller hvor avstand fra sotluke til brennbar materiale er mindre enn 30 cm.

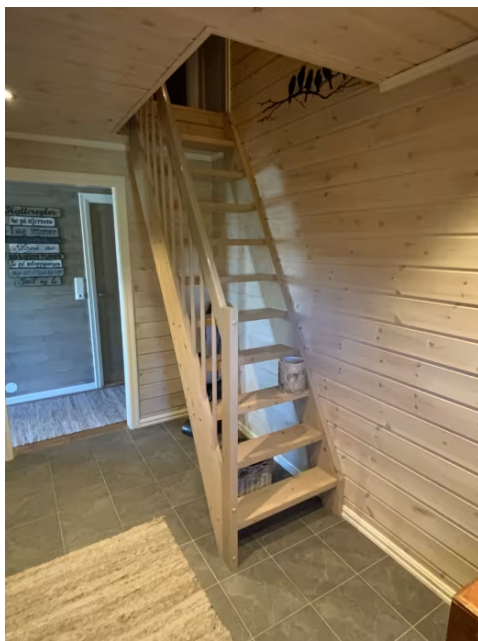
Trappen er en åpen tretrapp. Åpninger mellom trinn er over 10cm og utgjør en risiko for små barn og dyr (målt lysåpning er 18 cm).

Trappen mangler håndløper langs veggen som er et krav iht dagens forskrift.

Viser åpen tretrapp.

Det anbefales å redusere avstanden mellom trinn slik at åpningen ikke overstiger 10cm.

Håndløper på veggen for bedre sikkerhet anbefales etablert.

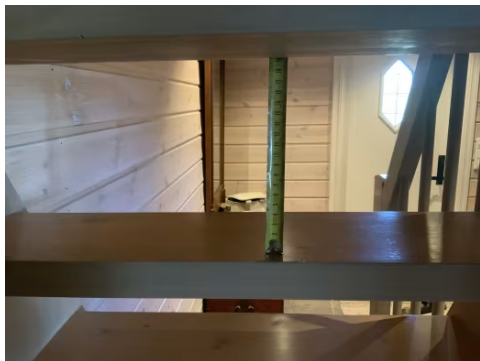
Viser målt åpning mellom trinn.

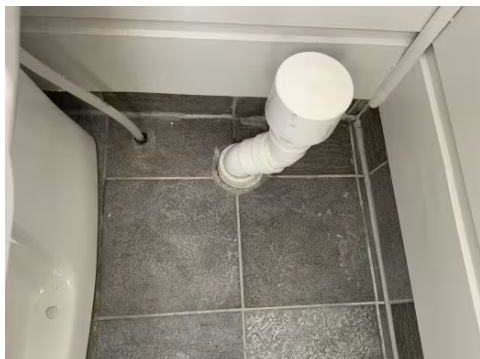
Kloakk er ikke luftet over tak, lufting med vakumventil. Det er krav til at hovedkloakk skal luftes over tak. Vakumventil kan benyttes som sekundær lufting av kloakken.

Viser lufting med vakumventil på bad.

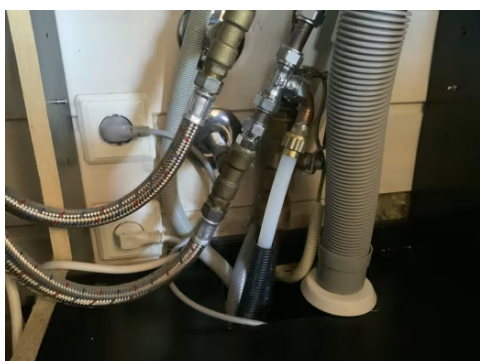
Viser plassering av hovedstoppekran under kjøkkenkum.

Hovedstoppekran og varmtvannsbereider plassert i tørt rom og er ikke lekkasjesikret med automatisk vannstoppeventil.

Etablering av vannstoppeventil tilknyttet hovedstoppekran og varmtvannsbereider anbefales utført.

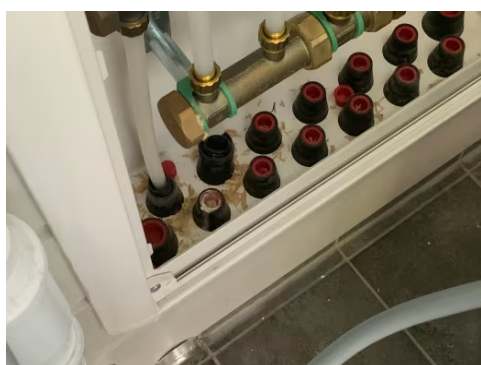
Viser avrenning fra fordelerskap.

Det er registrert feil utførelse av innsetting av fordelerskap og avrenning fra fordelerskap. Det er ikke påsatt tettekappe på sidene av fordelerskapet, tettekapper skal hindre vannsprut fra fordelerskap og inn i konstruksjonen ved en eventuell lekkasje. Gjennomføringshylse for avrenning er plassert feil slik at det blir stående vann i bunn av fordelerskap ved en eventuell lekkasje.

Riktig utførelse av fordelerskap og avrenning fra fordelerskap anbefales utført.

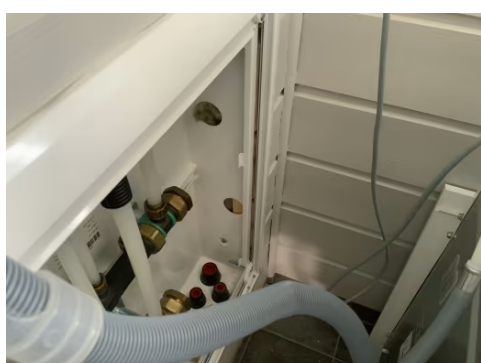
Viser manglende tettekappe på siden av fordelerskap.

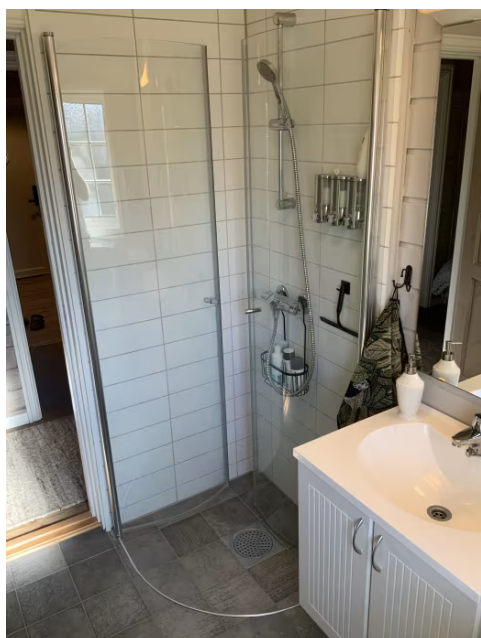
Viser dusjhjørne.

Det er liten høydeforskjell fra topp sluk til tettesjikt ved døråpning og det er risiko for at eventuelt lekkasjevann renner ut gjennom døråpning.

Badet fungerer med dagens tilstand, men på grunn av påviste forhold anbefales montert et dusjkabinett for å unngå ytterligere fuktbelastning i påvente av en oppgradering.

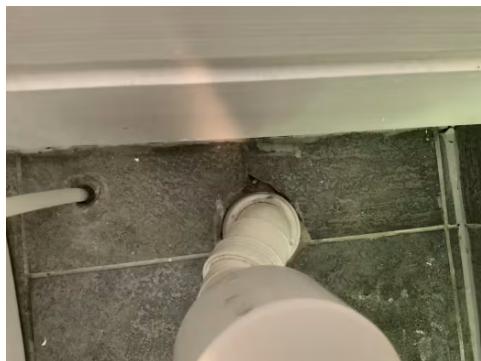
Det registreres skade i gulv og tettesjikt, dette i område ved toalett hvor det er etablert lufting med vakumventil.

Viser skade i overflate og tettesjikt.

Badet fungerer med dagens tilstand, men på grunn av påviste forhold anbefales montert et dusjkabinett for å unngå ytterligere fuktbelastning i påvente av en oppgradering.

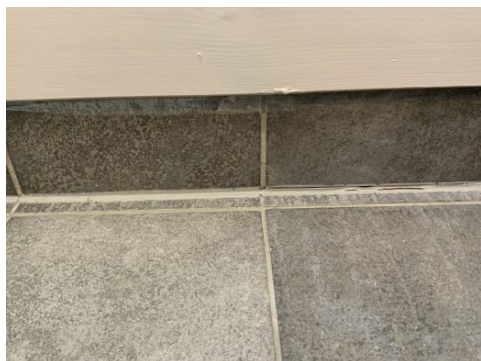
Viser sprekkdannelser i mykfug og overgang gulv / vegg.

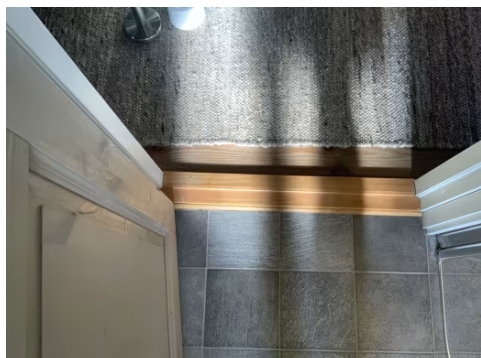
Viser dør med manglende tilluft.

Det anbefales å etablere tilluft for å tilrettelegge for bedre luftutskifting.
