# Tilstandsrapport

Enebolig

Silaveien 34, 8735 STOKKVÅGEN

Befaringsdato: 11.06.2024

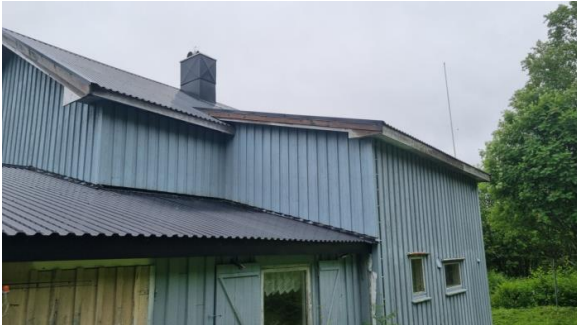
- Det mangler snøfangere på hele eller deler av taket, men det var ikke krav om dette på byggemeldingstidspunktet.
- Det mangler tilfredsstillende adkomst til pipe for feier.
- Det er påvist andre avvik:

Det er ikke montert takfotbeslag, takrenner, nedløp, snøfangere og stigetrinn for feier på boligen.

Takfotbeslag, takrenner og nedløp bør monteres.

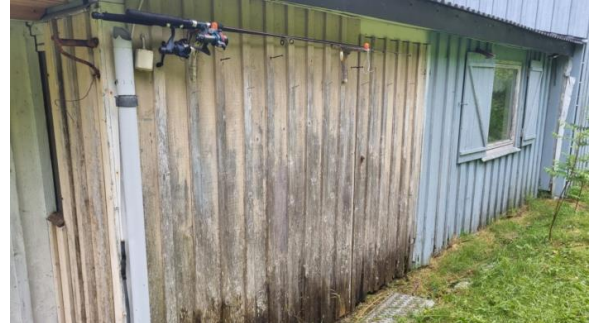
- Det er ingen eller liten lufting i nedre kant av kledning mot grunnmur.
- Det er påvist spredte råteskader i bordkledningen.
- Det er påvist andre avvik:
- Det er værslitt/oppsprukket trevirke/trepaneler.

Råteskader i vegg på tilbygd del.

- Andre tiltak:
- Råteskadet trekledning må skiftes ut.

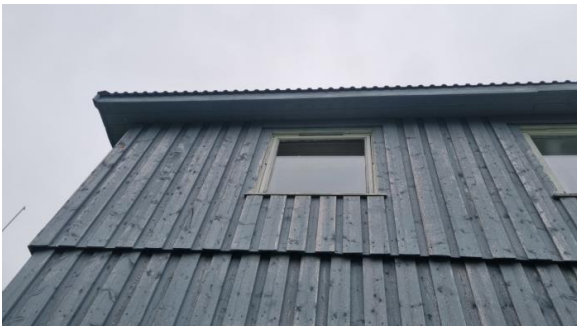
Kledningen er værslitt og har behov for overflatebehandling.

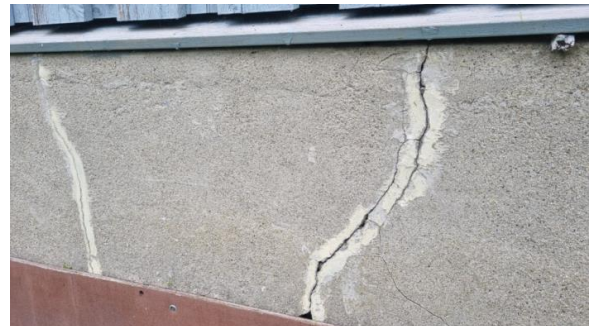
Sprekker i grunnmur flere steder, øvrige yttervegger er igjenkledd utvendig og innvendig. Det kan ikke utelukkes at sprekker i grunnmur går videre i veggkonstruksjonen.

Sprekker i grunnmur, det kan ikke utelukkes at sprekkene går videre under igjenkledd konstruksjon.

Det bør utføres nærmere undersøkelser angående sprekker i veggkonstruksjonen.

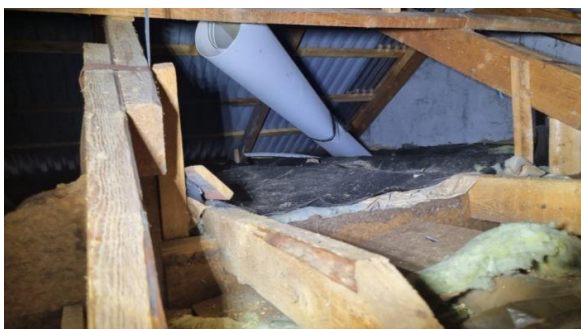
Inspeksjon av kaldloft over tilbygget inngangsparti. Mye muselort ble observert.

Det bør utføres nærmere undersøkelser angående eventuelle skader som skadedyr/mus kan ha forårsaket. Himling i bod loftetasje bør skiftes ut, og samtidig bør blindloftet inspiseres. Ytterligere skader kan ikke utelukkes. Det bør etableres bedre ventilering av kaldloft opprinnelig del.

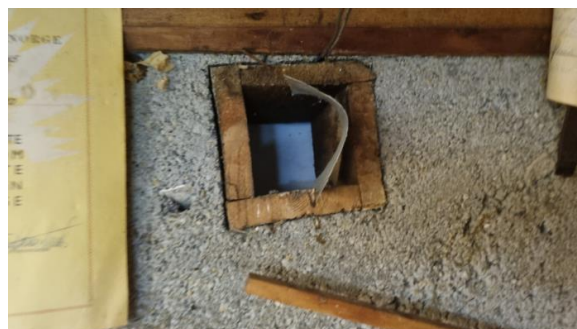
Ventiler på kaldloft opprinnelig del er igjennkledd.

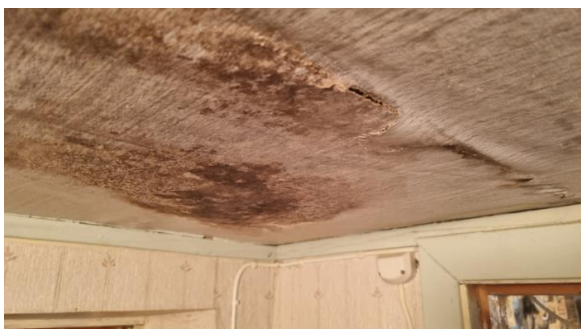
Det er registrert fuktskjolder/soppvekst i himling i bod i loftsetasje. Himlingen befinner seg under blindloft uten inspeksjonsmuligheter. På befaring ble det fuktmålt og ingen forhøyde verdier ble påvist.

Fuktskjold/soppvekst i himling i bod under blindloft.

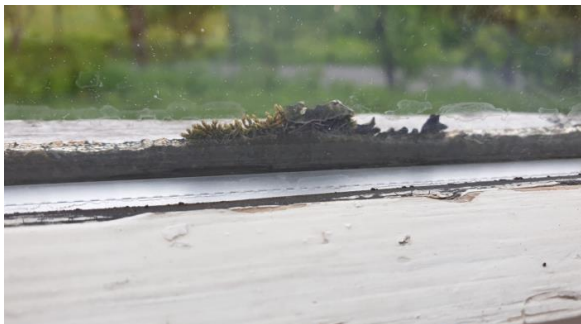
Enkelte vinduer er mosegrodd på utsiden.

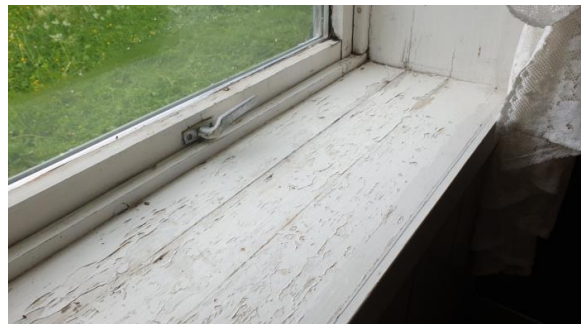
Fuktsvell og malingsavflassing i vindusforing.

- Vinduer med råteskader må erstattes med nye.
- Andre tiltak:
- Kondensering på enkelte glass har medført fuktskader i treverk som kan medføre utskiftningsbehov av enkelte vinduer.
- Belistning/vannbrett må utbedres og overganger tettes.

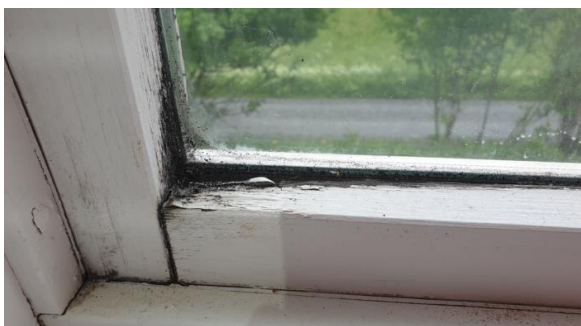
Flere vinduer med råteskader og svartesopp.

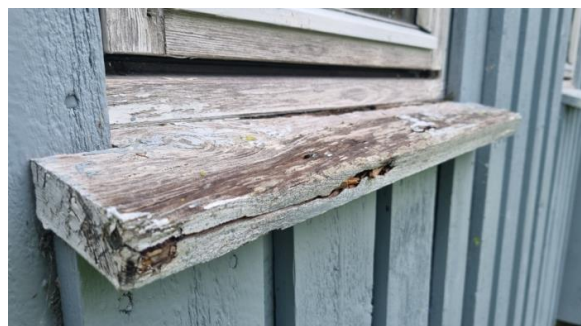
Vannbrett på boligen har ikke beslag, og flere vannbrett er råteskadet og værslitt.

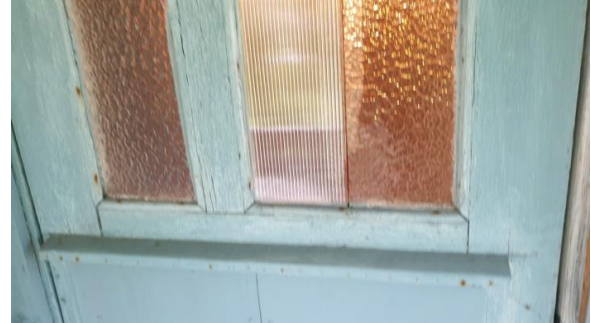
Dør til terrasse har fått erstattet en rute.

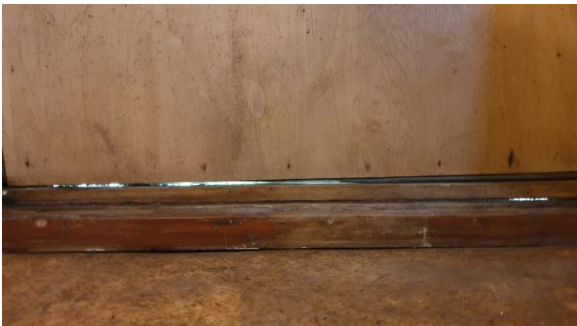
Dør mot vest (i mellomgang) har utettheter.

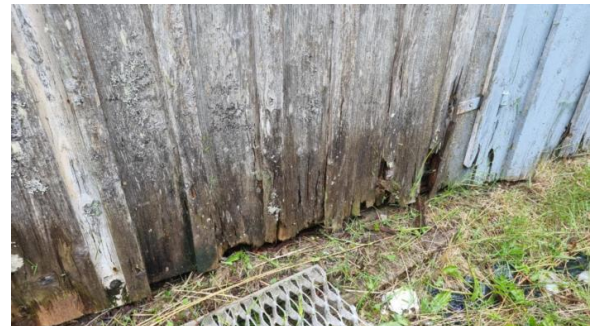
Dør mot vest (i mellomgang) er råteskadet.

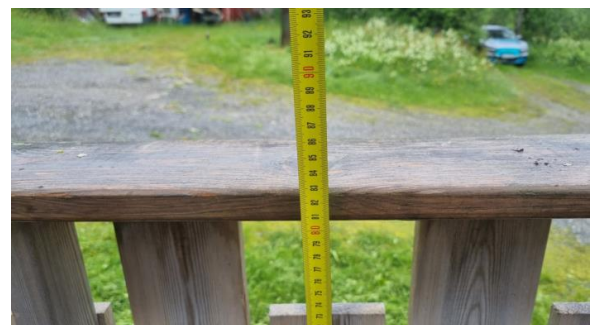
- Rekkverket er for lavt i forhold til dagens krav til rekkverkshøyder.
- Det er avvik:

Kontroll av rekkverkshøyde.

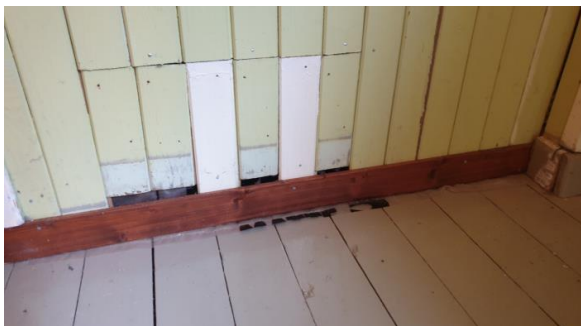
Panel ikke fullført.

- Overflater må utbedres eller skiftes.

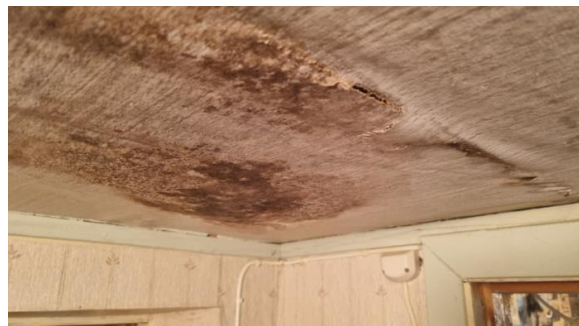
Fuktmerker/soppvekst i himling i bod loftsetasje.

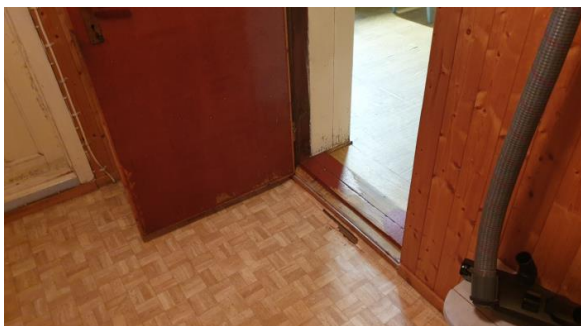
Skader i belegg.

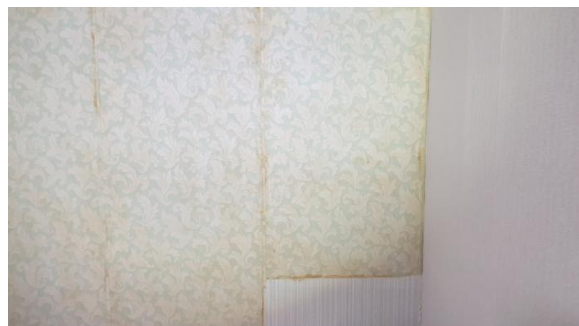
Slitte tapetskjøter.

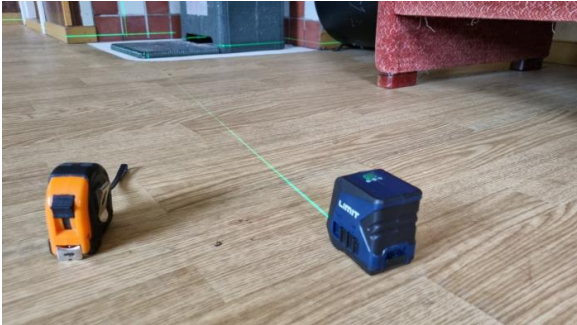
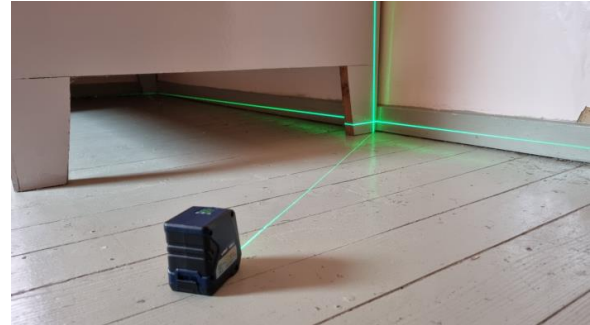
- Målt høydeforskjell på over 20 mm innenfor en lengde på 2 meter. Tilstandsgrad 3 gis med bakgrunn i standardens krav til godkjente måleavvik.
- Målt høydeforskjell på over 30 mm gjennom hele rommet. Tilstandsgrad 3 gis med bakgrunn i standardens krav til godkjente måleavvik.
- Det er påvist andre avvik:

Måling av planavvik.

Nærmere undersøkelser av etasjeskillet rundt bad/vaskerom m/servant anbefales.

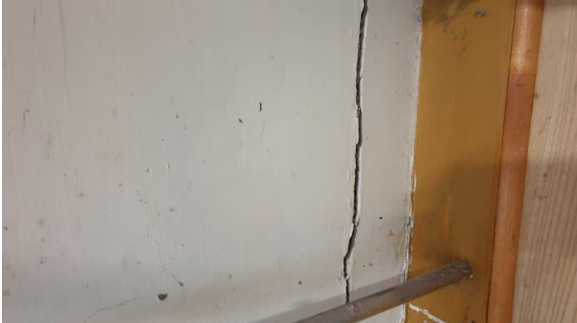
- Det er påvist sprekker og/eller riss i pipe.
- Pipevanger er ikke synlige.

Sprekk i pipe på kjøkken.

Det anbefales en kontroll av feievesenet før pipen tas i bruk. Det må påregnes utbedringer av nevnte avvik.

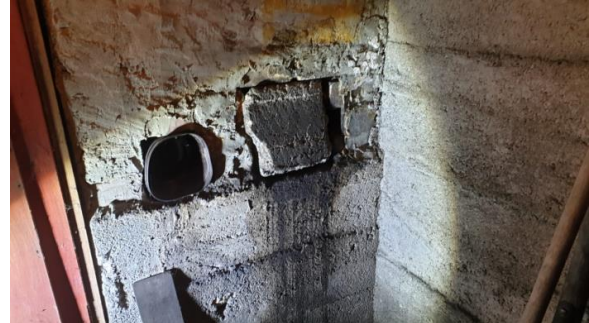
Sotluke er erstattet av en løs stein.

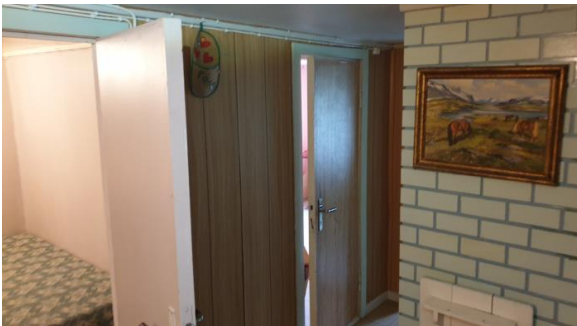
Pipe i loftsetasje er igjenkledd med treplater med flismønster.

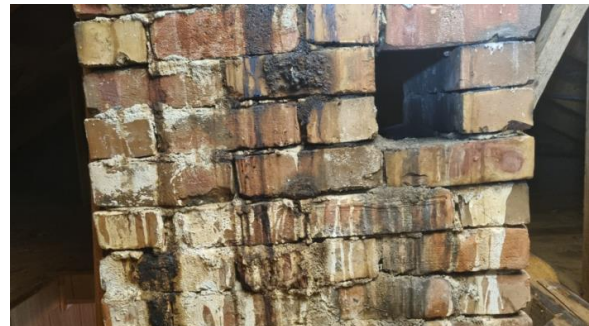
Pipe er upusset på kaldloft og har rennemerker etter sot. Det ble fuktmålt i sotmerker på befaring og ingen forhøyede verdier ble påvist.

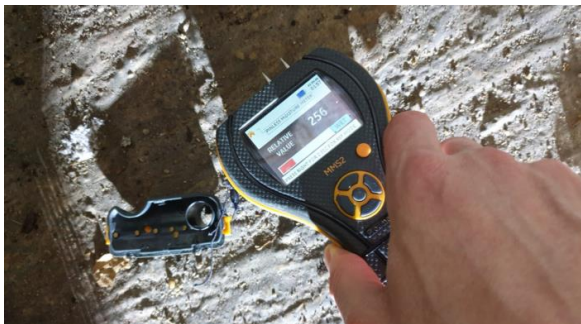
Fuktmåling i kjelleryttervegger viser forhøyde verdier.

- Andre tiltak:
- Det må foretas tiltak for å redusere/begrense fuktgjennomtrenging inn i kjeller.
- Alt av organiske materialer må fjernes.

For å få kjelleren tørr må det gjøres tiltak med dreneringen av boligen, samt etablere fuktspærre mot grunnen. Kostnadsestimatet er satt med tanke på etablering av fuktspærre mot grunnen. Drenering kommer under eget punkt i rapporten.

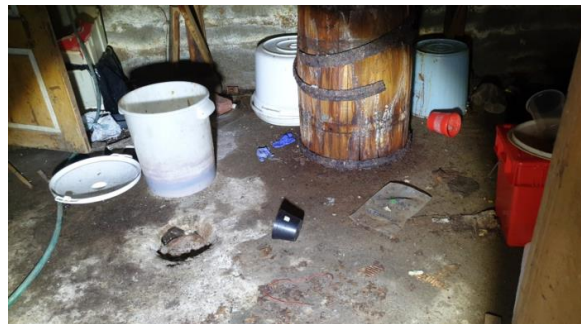
Synlig fukt i den støpte sålen.

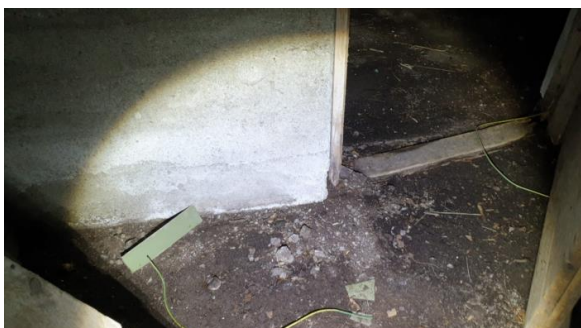
Jordgulv i deler av kjelleren.

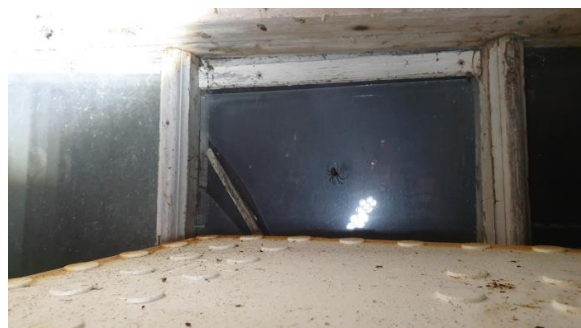
Ved befaring ble det observert en del edderkopper.

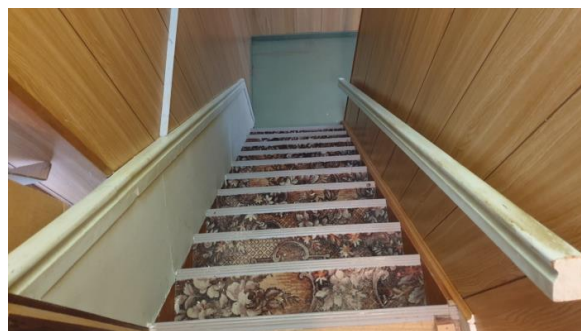
Trapp til loftsetasje. Håndløper er målt til 60 cm.

- Rekkverk må monteres for å lukke avviket.

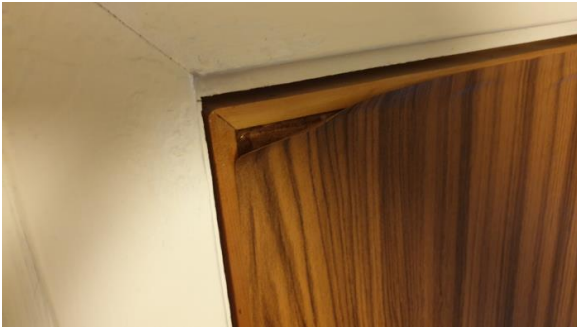
Folie har løsnet på en innerdør.

- Enkelte dører må justeres.
- Det bør foretas tiltak på enkelte dører.

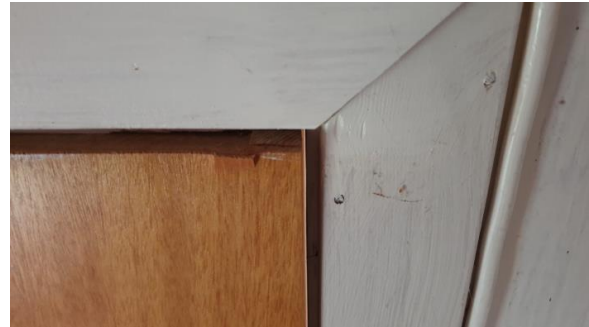
Enkelte dører er trege å lukke og tar i karm.

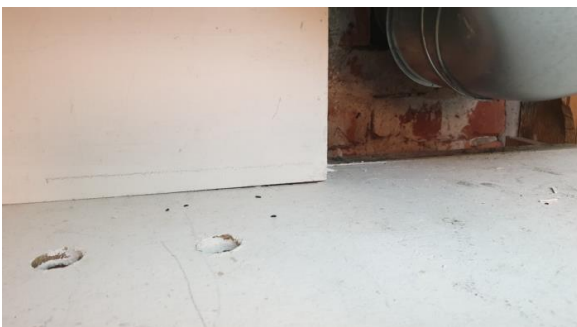
Det ble observert muselort ved ventilatorør fra kjøkken, og en del muselort ved vedovn kjøkken.

Tiltak for å forhindre adkomsten til mus i boligen må påregnes.

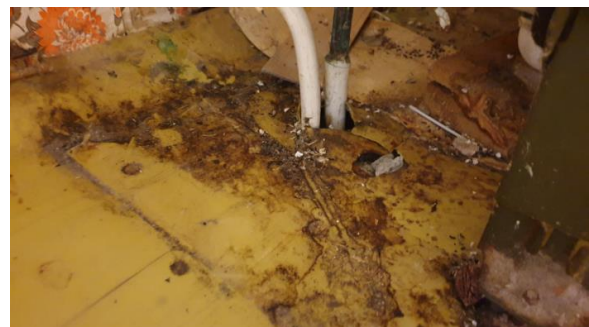
Det er observert mye muselort på bad/vaskerom m/servant.

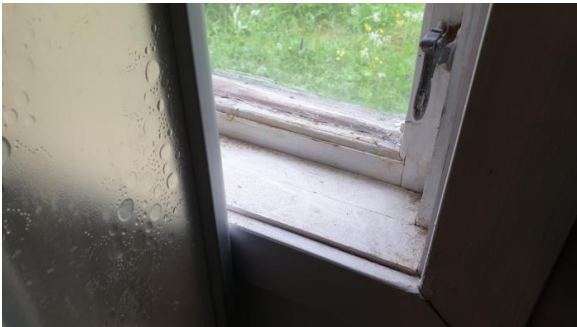
Vindu montert i våtsonen av rommet.

- Våtrommet må totalrenoveres. Alle forhold med tettesjikt, våtsone, sluk m.m. må dokumenteres.

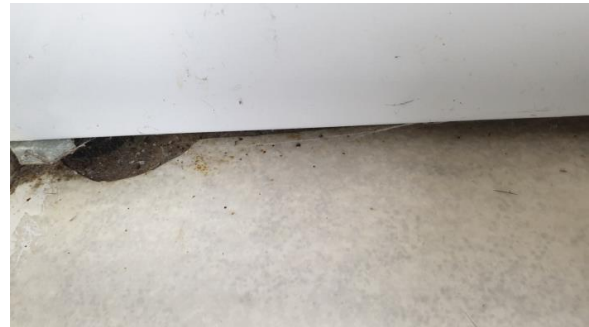
Belegg er avsluttet rett under dusjkabinett.

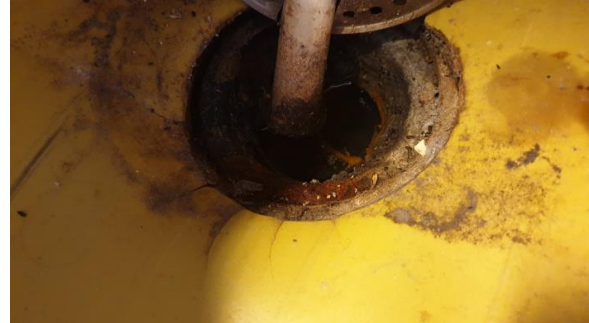
Våtrommet er i en tilstand som krever en totalrenovering av rommet.

Kontroll av sluk. Ikke tilfredsstillende avslutning av belegg mot sluk. Sluk av eldre dato.

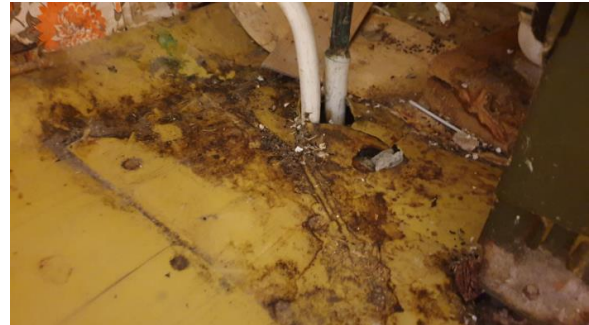
Kontroll av rørgjennomføringer. Utette gjennomføringer.

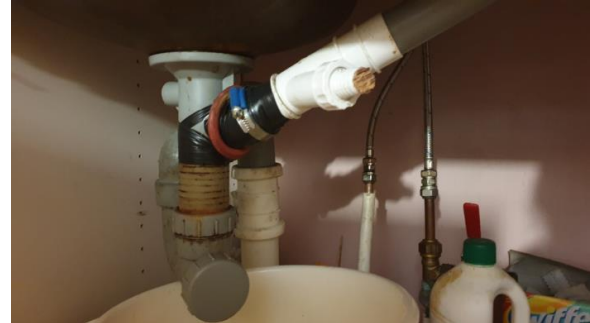
- Det er registrert utettheter eller vannlekkasjer i røropplegg.
- Kjøkkeninnredningen er av eldre dato, og den mangler bruksfunksjoner/løsninger som er forventbart på et kjøkken.

Kontroll av røropplegg, rørsjøter er provisorisk tettet og det er plassert en bøtte i benken for opptak av evt drypplekkasjer.

Lekkasje på avløpsrør bør tettes av fagperson. Oppgraderinger/utskiftninger bør påregnes på sikt.

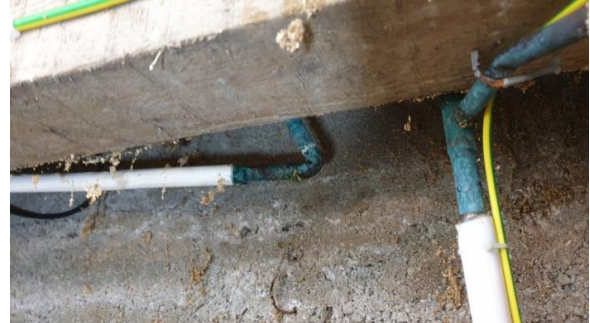
Irr på rør.

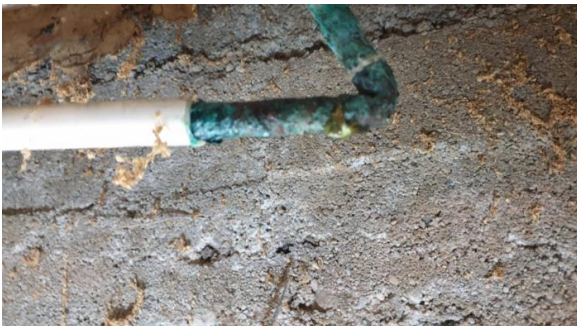
Lekkasje og kraftig bend på rør.

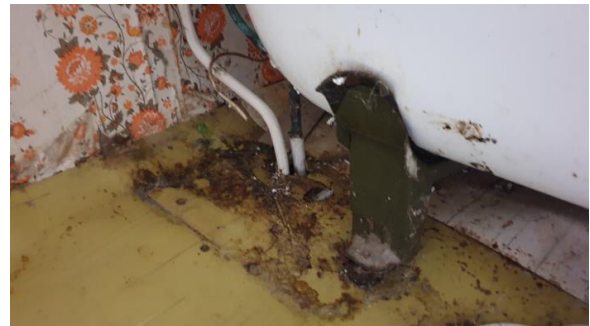
Irr på vannrør rør bad/vaskerom m/servant.

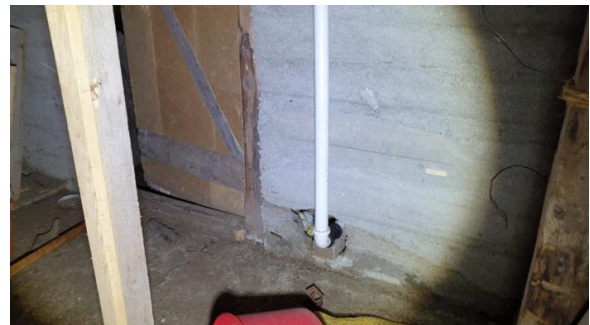
Deler av avløpsrørene er skiftet og erstattet med plastrør.

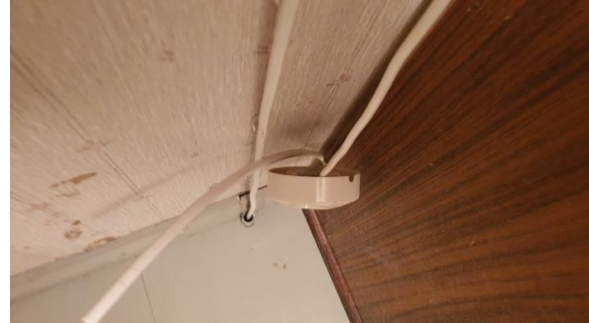
Løse ledninger.

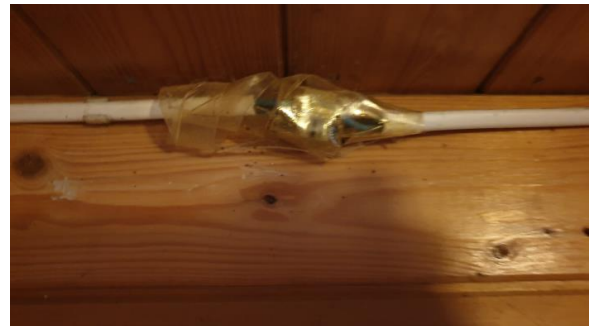
Ufagmessig skjøt av el-ledninger.

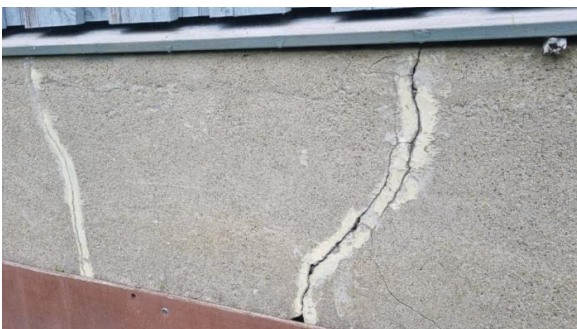
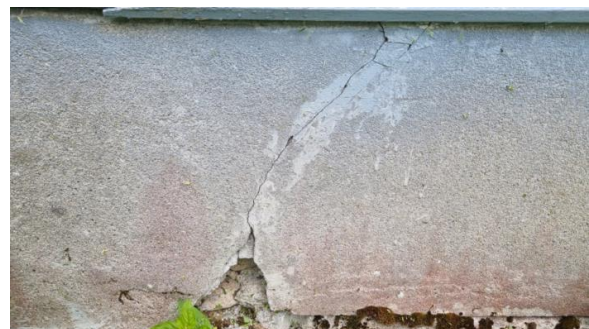
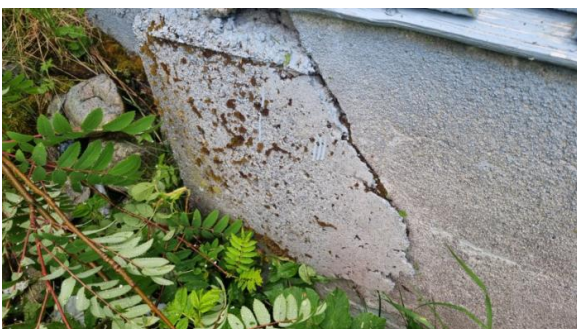
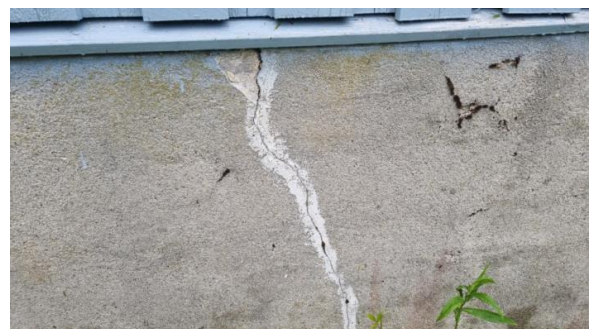
Sprekker i grunnmur.

På generelt grunnlag bør sprekker og riss i puss tettes.  
Overvåk tilstanden.

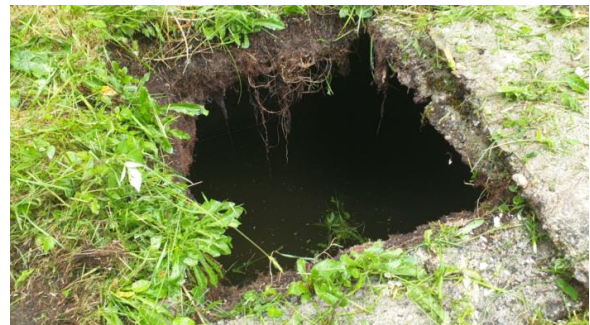
Det ble observert mye vann i tanken.

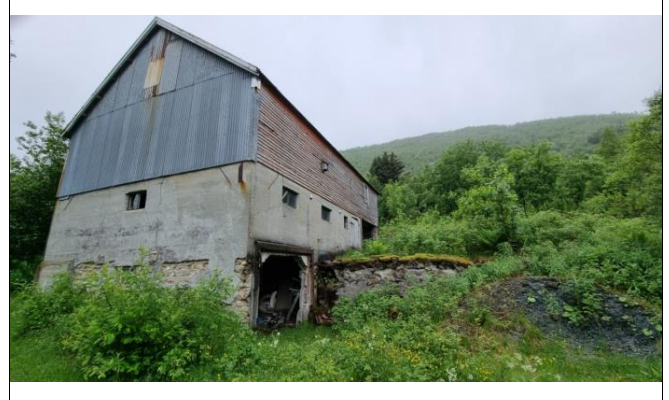
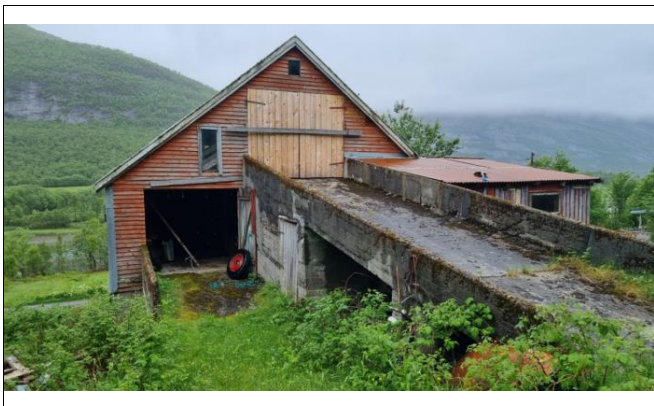
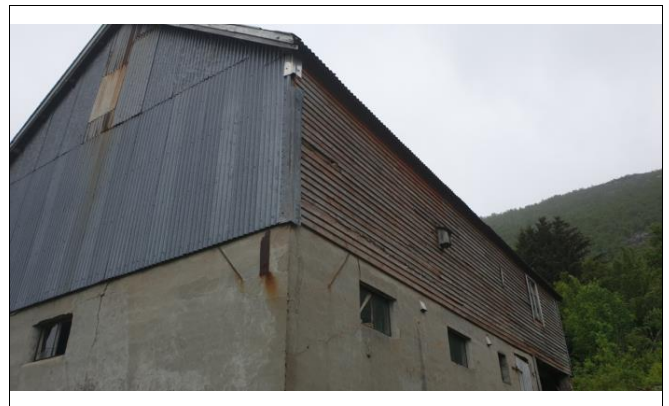
Fjøsene har vedlikeholdsbehov.
