Tilstandsrapport

📍 Johan Larsens vei 11 A , 9770 MEHAMN

Gnr. 3, Bnr. 321

Befaringsdato: 09.06.2022

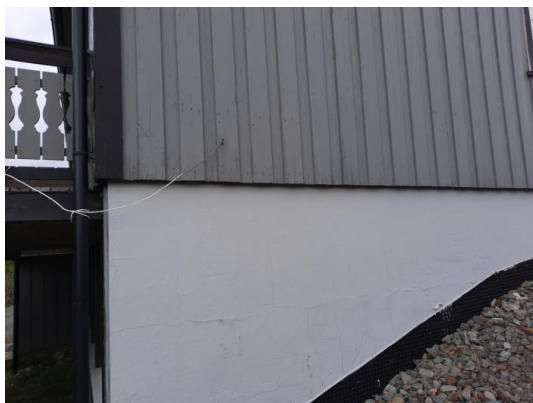
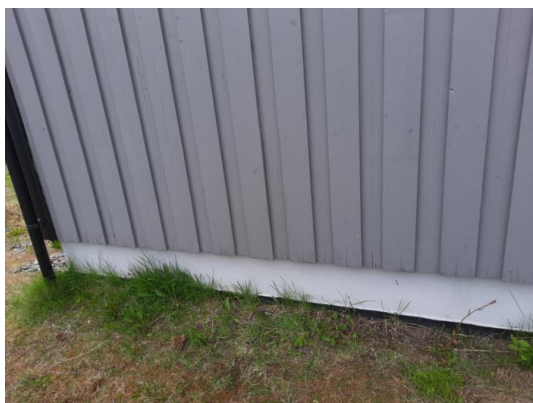
Veggkonstruksjon

TG 2

- Det er værslitt/oppsprukket trevirke/trepaneler. Spesielt i nederste del av panelet.

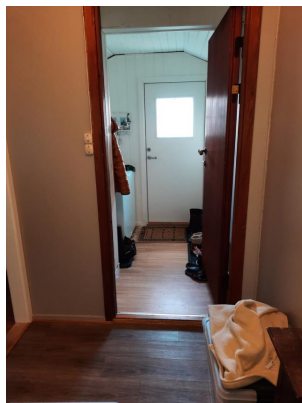
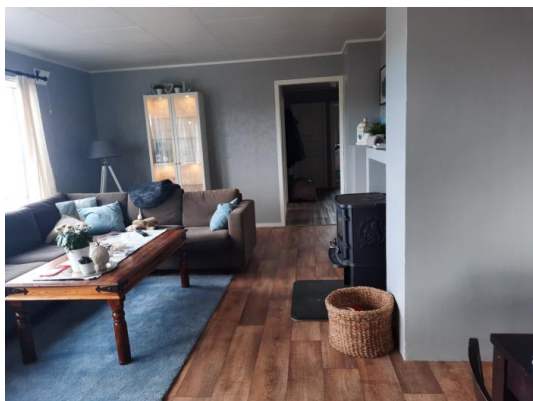
Etasjeskille/gulv mot grunn

TG 2

- Målt høydeforskjell på mellom 10 - 20 mm innenfor en lengde på 2 meter. Tilstandsgrad 2 gis med bakgrunn i standardens krav til godkjente måleavvik.

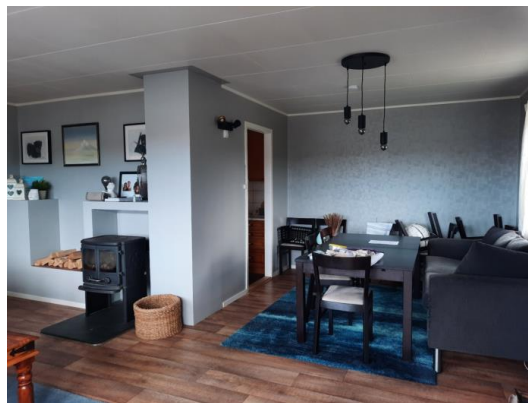
TG 2

Vedovn montert i stua

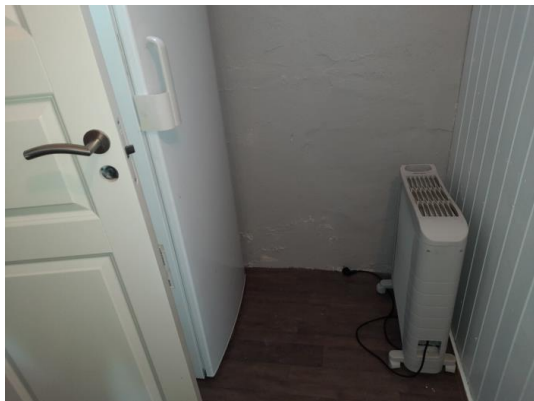
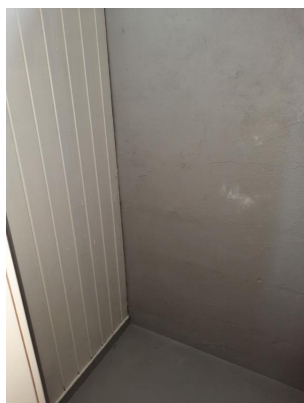
TG 2

Betongvegger på vaskerom + begge boder. Bad / vaskerom er utført mot to yttervegger.

- Det er påvist indikasjoner på noe fuktgjennomtrenging inn i kjellermur.

- Andre tiltak:
- Det påviste fuktnivå gir grunn til å overvåke konstruksjonen jevnlig for å se utvikling over tid, og eventuelt foreta tiltak for å unngå fuktskader.

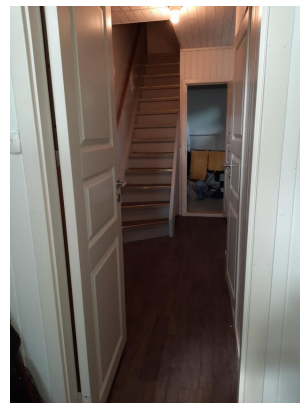
TG 2

Furutrapp m / sklisikring

- Det er avvik:

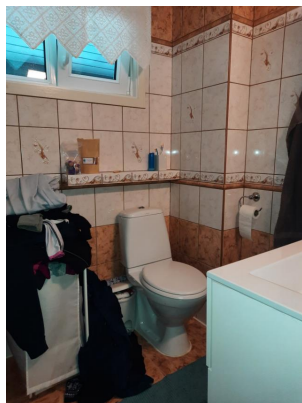
TG 2

Åpningsvindu + klaffeventil

Åpningsvindu

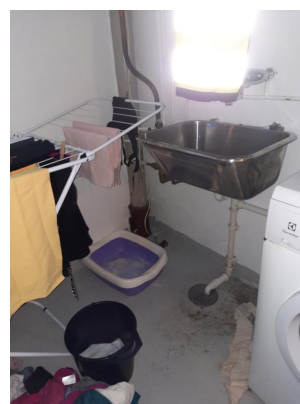
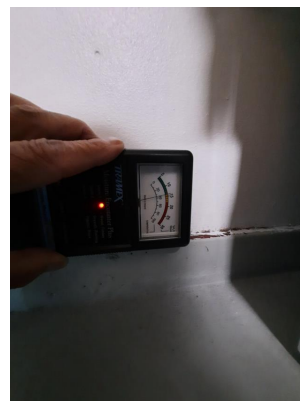
TG 2

Malt betongvegg, malt platevegg

- Det er påvist tegn til fuktskader i overflater.
- Det ble registrert fukt i nedre del av platevegg

Registrerte skader må skiftes.

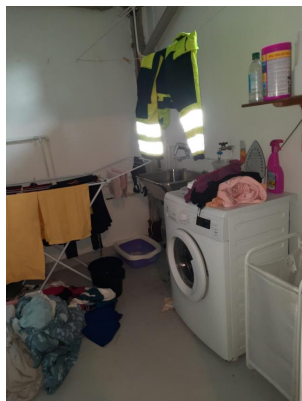
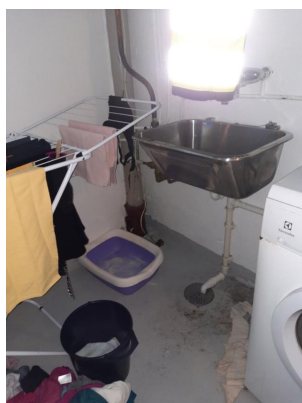
TG 2

Det er fall mot sluk, men noe ujevnt. Ingen varme i gulv. Panelovner

- Det er påvist avvik på varmekilde.

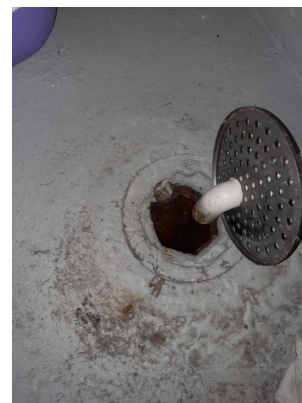
Sluk, membran og tettesjikt

TG 2

Eldre sluk

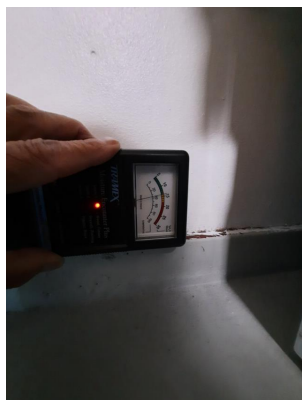
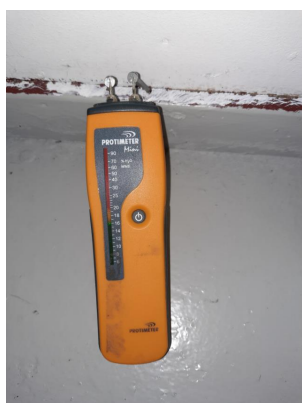
Fukt i tilliggende konstruksjoner

TG 2

Registrert fukt med en fuktindikator i nedre del av platevegg mot kjøkken

- Hulltaking er ikke foretatt da det allerede er påvist andre avvik i våtsonen.

- Gjennomføre ytterligere undersøkelser og foreta utbedring av skade.
- Andre tiltak:

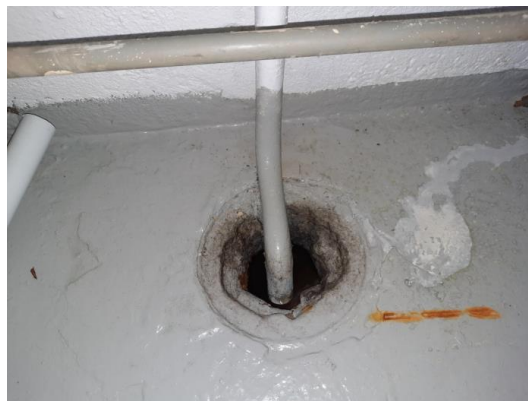
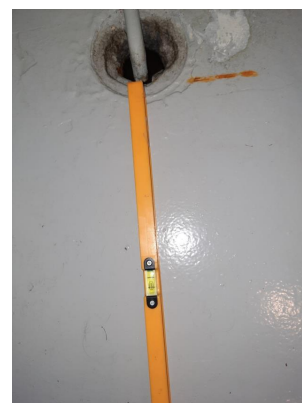
Overflater Gulv

TG 2

Fall til sluk

- Det er påvist avvik på varmekilde.

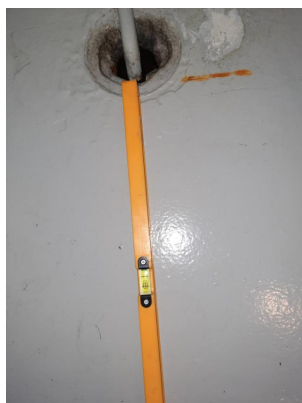
Sluk, membran og tettesjikt TG 2

Fall til sluk

- Membran i kombinasjon med gammelt sluk uten klemring. Membran er smurt ned på sluk.
- Over halvparten av forventet brukstid er oppbrukt på slukløsningen.

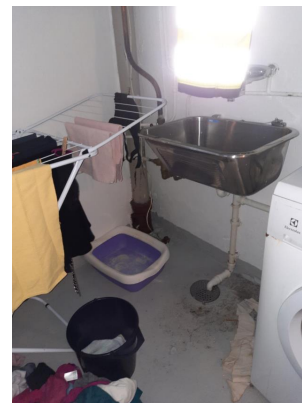
Avløpsrør

TG 2

Innvendige avløpsrør er av plast.

- Mer enn halvparten av forventet brukstid er oppbrukt på innvendige avløpsledninger.

- Det er ikke behov for utbedringstiltak siden anlegget fungerer i dag, men ut ifra alder kan skader plutselig oppstå på eldre anlegg.

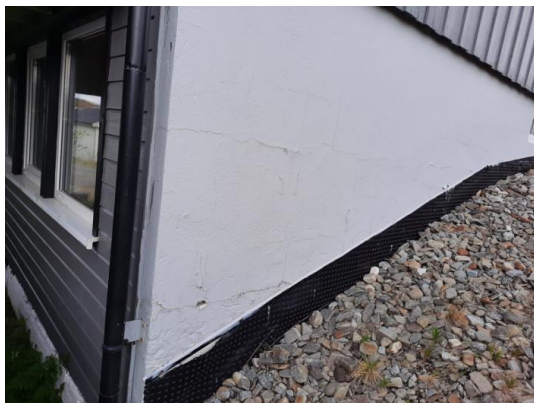
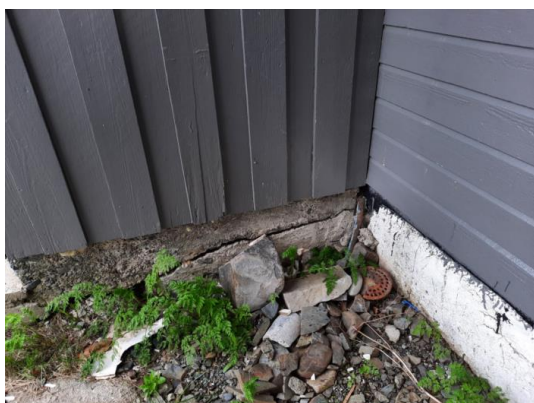
TG 2

Morene masser

- Det er registrert symptomer på setninger i grunnen i form av sprekker i grunnmur.

Sprekker i murpuss på utvendig mur

- Påviste skader må utbedres.
- Andre tiltak:

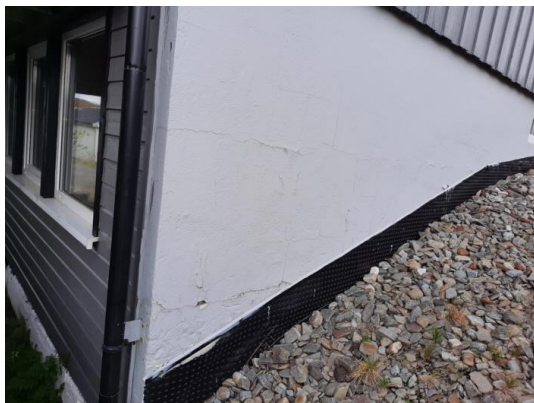
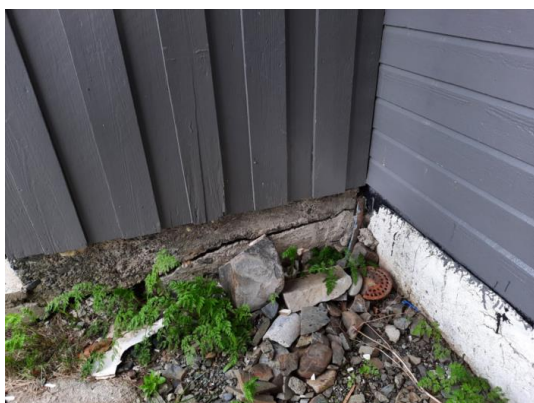
Grunnmur og fundamenter

TG 2

Ringmur av betong

- Grunnmuren har sprekkdannelser.
- Det er registrert horisontalriss som er symptom på jordtrykk.

- Påviste skader må utbedres.
- Lokal utbedring må utføres.
- Andre tiltak:

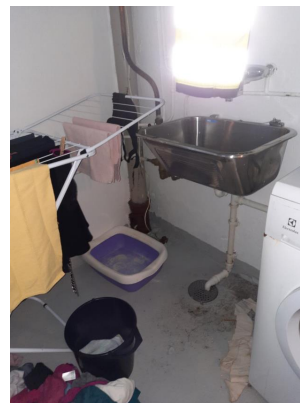
Utvendige vann- og avløpsledninger

TG 2

Avløpsledning / vannledning : soil rør / jernrør

Soil avløpsrør

- Det er ikke behov for utbedringstiltak siden anlegget fungerer i dag, men ut ifra alder kan skader plutselig oppstå på eldre anlegg.
- Andre tiltak:
- Avløpsanlegget må sjekkes
