Tilstandsrapport

Tomannsbolig

Furelia 7 B, 5460 HUSNES

Befaringsdato: 26.06.2024

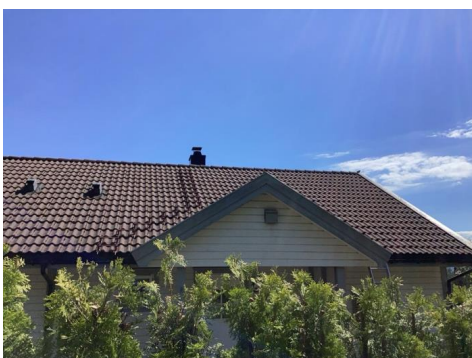
TG 3 Nedløp og beslag

Takrenner og nedløpsrør i plastutførelse
Det er montert stigtrinn på takflate
Pipegjennomføring med heldekkende pipebeslag

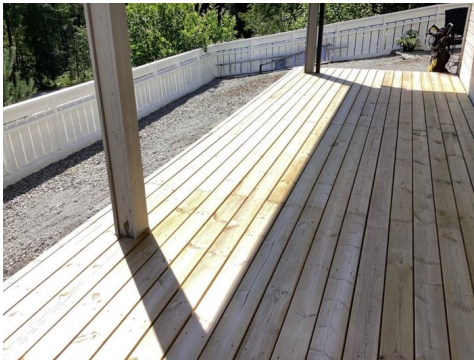
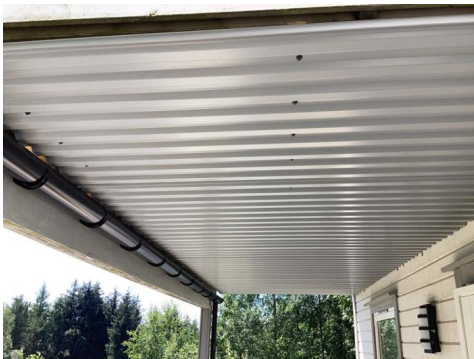
TG 1 Balkonger, terrasser og rom under balkonger

Terrasse i front 1 etasje-montert med impregnerte trebjelker, terrassebord og malt rekkverk.
Nye terrassbord år 2023. montert med underliggende metallplater som "terrasse tett"
Markterrasse på singel i underetasjen-montert år 2023- terrassebord er ubehandlet

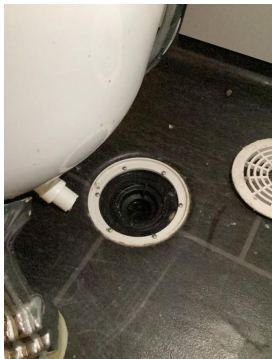
UNDERETASJE > BAD

TG 2 Sanitærutstyr og innredning

- Det er påvist skader på innredning.

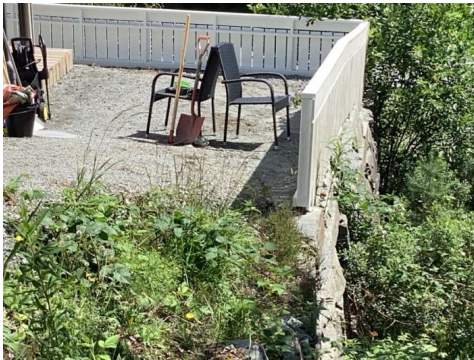
TG 2 Terrenforhold

Det er planert rundt byggegrunn- gruset i front og gavlvegg - asfaltert uteområdet i bakkant

Ved reasfaltering eller annen påkostning for terreng- så bør det tilrettelegges for bedre fall bort fra byggegrunn.
