Tilstandsrapport

camping/utleiehytte

Venlivegen 19, 2658 ESPEDALEN

Befaringsdato: 12.06.2024

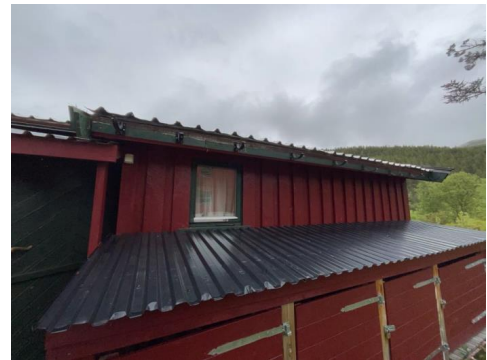
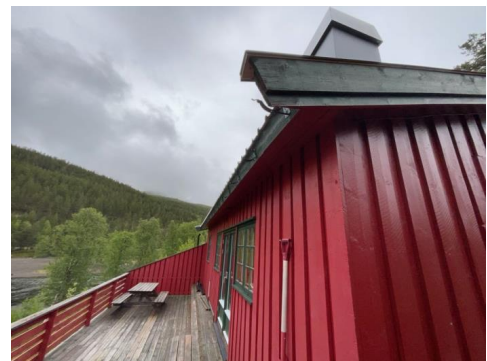
! TG 2 Veggkonstruksjon

- Det er påvist spredte råteskader i bordkledningen.
- Det er ingen musesperre i nedre kant av konstruksjon.

Det er påvist høyt fuknivå i nedre del av panel, spesielt på nedsiden av hytta. Her er det begynnende råteskader.

Fuktpåkjening kommer trolig fra smelting av snø fra takras og regn som følge av manglende takrenner. Det må monteres beslag i overgang mellom terrasse og yttervegg, renner og beslag for å hindre at fukt trenger inn i konstruksjon og skader vegg ytterligere.

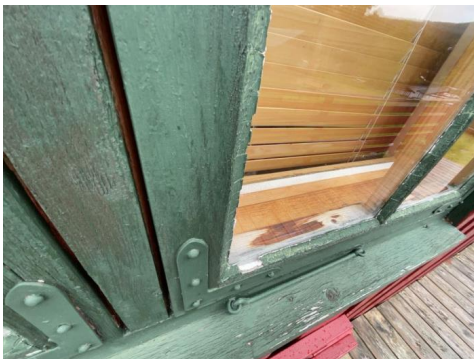
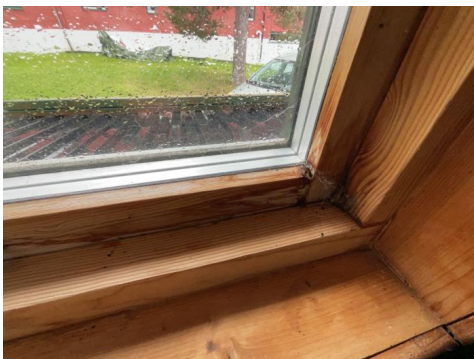
TG 2 Dører

- Det er påvist utetthet/åpning mellom dørbled og dørkarm. Dvs. at kaldtrekk kan oppstå.
 - Karmene i dører er værslitte utvendig og det er sprekker i trevirket.
- Det er påvist forhøyet fuktnivå i nedre del av verandadør med fare for råtedannelse (kondnesmerker på innsiden).

For å nå dagens krav til tetthet må hovedinngangsdør skiftes. Terrassedør må sikres mot fukt.

Glippe mellom inngangsdør og karm må utbedres for å hindre varmetap/fuktproblematikk.

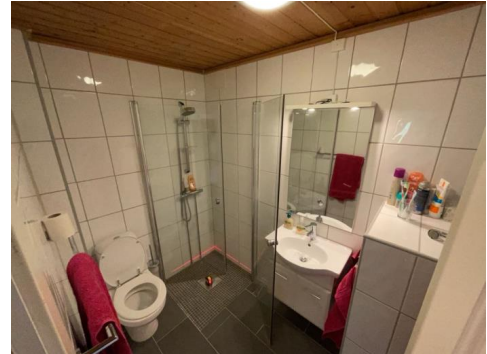
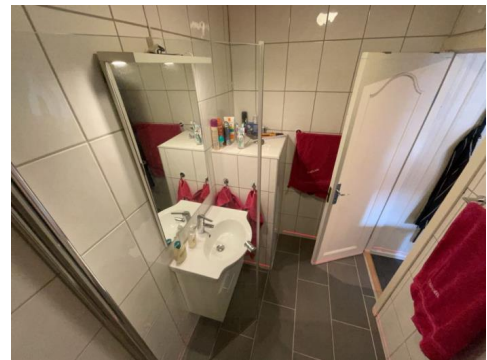
Overflater vegger og himling

- Det er påvist at flisfuger har riss/sprekker.
- Det er påvist at noen fliser har bom (hulrom under).
- Det er påvist sprekker i fliser.
- Det er påvist tegn til fuktskader i overflater.
- Det er påvist indikasjoner på fukt/råteskader inne i konstruksjonen.

Det ble ved fuktsøk påvist forhøyet fuktnivå på vegg ned mot gulv i dusjhjørne under blandebatteri. Det er ikke dusjet på våtrom siden oktober i 2023 over 6 måneder.

Det er omfattende sprekker i fuger og bom i fliser, noe som kan indikere at fliser er langt rett på opprinnelige treplater eller liknende (ikke dødt marteriale).

- Påviste skader må utbedres.
- Gjennomføre ytterligere undersøkelser og foreta utbedring av skade.

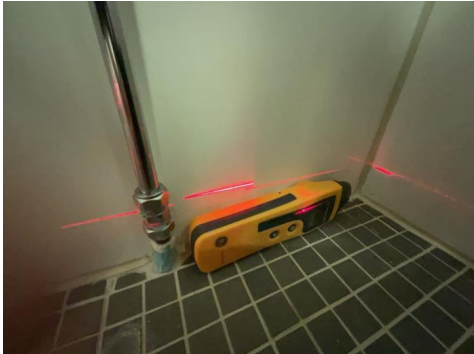
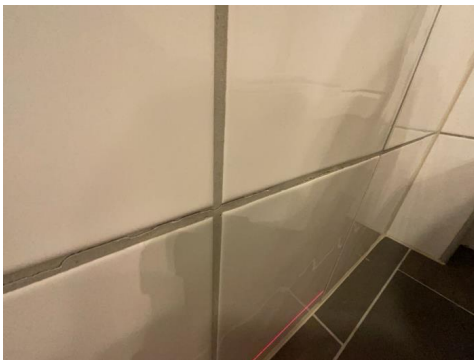
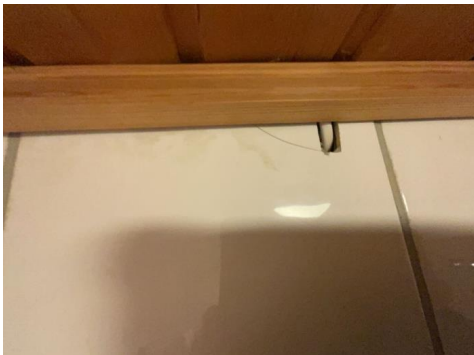
! TG 2 Overflater Gulv

- Det er påvist mangelfull/feil utførelse rundt rørgjennomføringer e.l. som gir fare for fukt i konstruksjonen i våtsone.
- Mer enn halvparten av forventet brukstid er passert på membranløsningen.
- Mer enn halvparten av forventet brukstid er passert på slukløsningen.
- Det er ikke tilfredsstillende membran/tettesjikt på våtrommet.

Ufagmessig utførelse på renovering av bad fører til risiko for fuktskader.

- Det må etableres tilfredsstillende tettesjikt/membran på våtrommet.
- Løsningen/utførelsen rundt rørgjennomføringer gir fare for fukt inn i konstruksjoner.
- Installering av tett dusjkabinett anbefales.

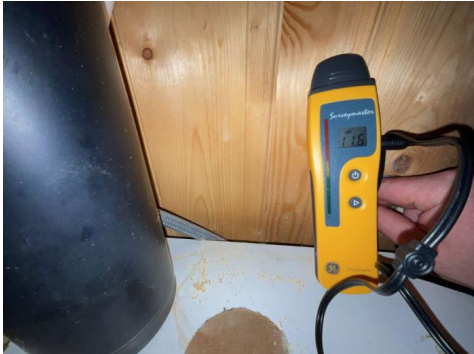
KJØKKEN

- Det er registrert utettheter eller vannlekkasjer i røropplegg.
- Det er påvist fuktskjolder/svelling i bunnplate i benkeskap.

Det lekker fra blandebatteri nedover rør under vaskeikum.

- Lekkasje må tettes. Strakstiltak nødvendig.
- Påviste skader må utbedres.
