Tilstandsrapport

Rekkehus

Randmælsveien 78, 2560 ALVDAL

Befaringsdato: 18.09.2023

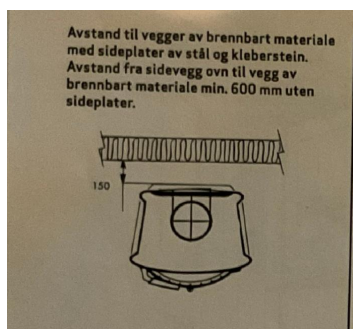
Oppstillingskrav.

- Større avstand til brennbart materiale må lages.

Ovnen må flyttes et par cm frem.

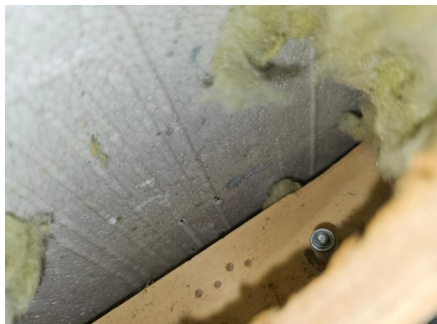
Det er ikke påvist misfarging eller andre symptomer inne i veggen.

Fuktmåling uten avvik.

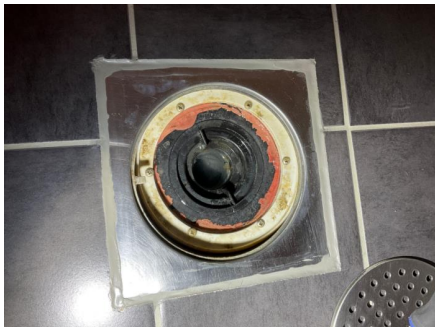
Det er plastsluk og smøremembran med ukjent utførelse. Det er synlig mansjett under klemringen i sluket, og det forutsettes at arbeidet er utført i tråd med produsentens anvisning.

Sluket i dusjen.

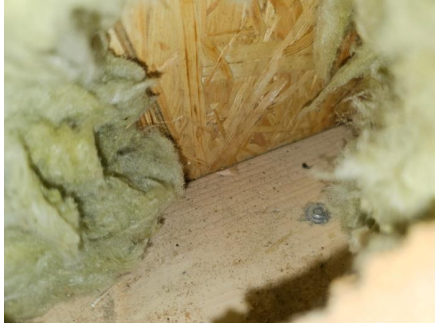
Det er ikke påvist misfarging eller andre symptomer inne i veggen.

Fuktmåling uten avvik.

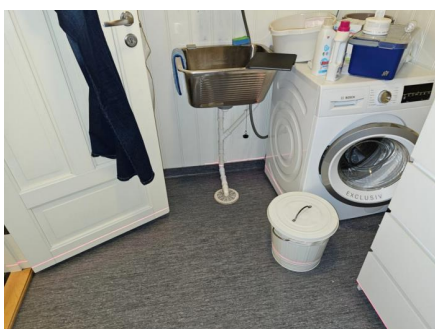
Panelplater er ikke anbefalt overflate i våtrom, men fungerer ok i kombinasjon med kabinett eller avgrenset dusjnisse med fuktsikker overflate.

Ingen påviste skader i rommet.

Ingen tiltak er nødvendig, men vegger må ikke utsettes for vannsprut av betydning. Dette vil raskt kunne medføre svellskader.

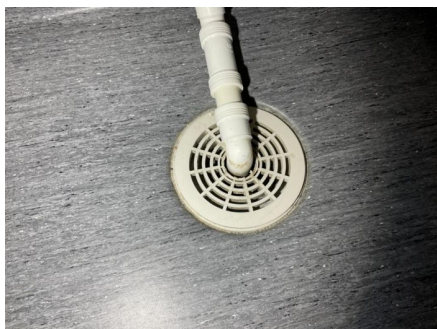
Det er plastsluk og synlig vinylbelegg som tettesjikt.

Sluk under skyllekum.

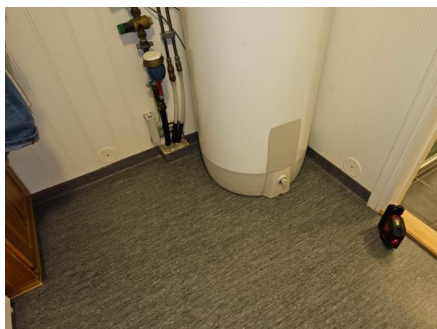
Hulltaking er foretatt uten å påvise unormale forhold i selve vaskerommet. Vegger er bygget opp med MDF-plater som ikke er anbefalt i våtrom. " hulltakinger dekker undersøkelse av utlektet vegg mot terrenget, og mot tilstøtende bad. Fuktkvotemåling (vekt%) i konstruksjonen ble målt til < 8 %, da måler ikke registrerer verdier som er lavere enn det.

Hulltaking på hver side av bereder, en mot bad, en mot terrenget.

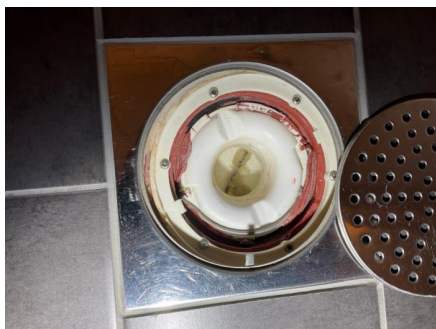
Det er plastsluk og smøremembran med ukjent utførelse. Det er synlig mansjett under klemringen i sluket, og det forutsettes at arbeidet er utført i tråd med produsentens anvisning.

Sluket i dusjen.

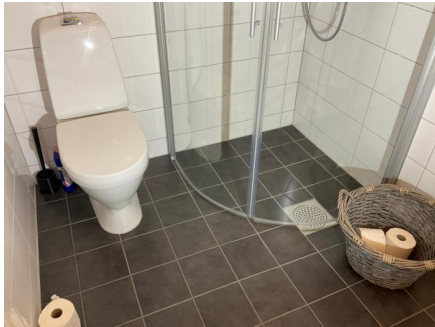
Hulltaking er ikke foretatt da det ikke er fysisk mulig pga tilliggende konstruksjoner. Våtsone er mot yttervegg og delevegg mot naboelighet. Badet er i tillegg tilnærmet ubrukt.

Våtsone mot yttervegg og naboelighet.

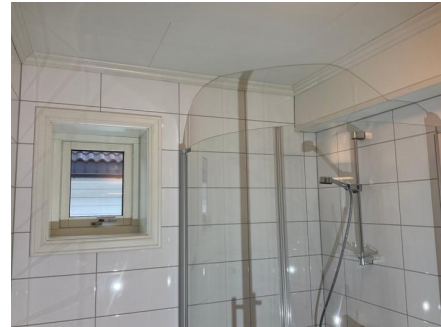
Badet er tilnærmet ubrukt.

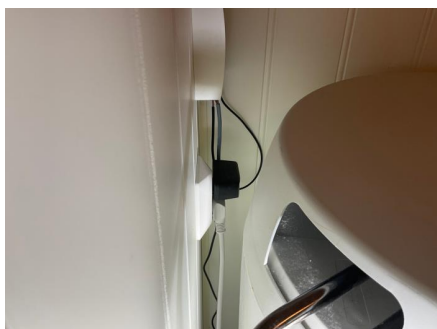
Bereider er koblet med løst støpsel i veggkontakt.

- Det bør etableres tilfredsstillende el-tilkobling etter gjeldende forskrift.

Bereider bør kobles direkte med bryter ved rehabilitering av vaskerommet. Kravet ble opprinnelig innført i 2010 og gjaldt da varmtvannsberedere med effekt over 2000 watt, men ble endret til å gjelde beredere over 1500 watt i 2014. Kravet har ikke tilbakevirkende kraft, og er for eldre installasjoner en anbefaling.

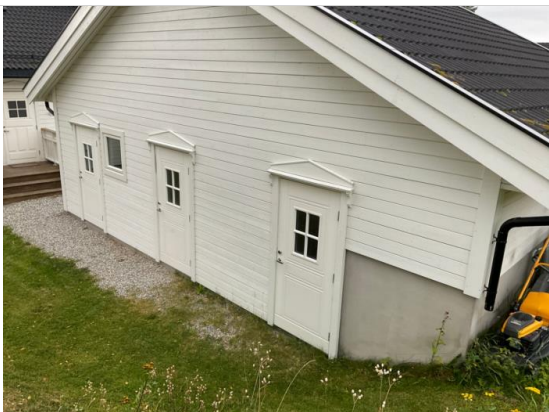
Inngang til boden på baksiden.
