Tilstandsrapport

Einebustad

Eidevegen 239, 6953 LEIRVIK I SOGN

Befaringsdato: 20.06.2024

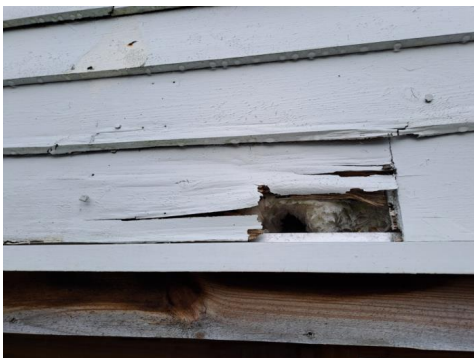
Råteskade og hol i kledningen i ytterveggen mot sør. lekkasje og fuktskade vil difor oppstå.

Råteskade i hjørneborda på endeveggen mot vest og på tilbygget mot aust.

Råteskade i kledningen, hjørnebord og bindingsverk i ytterveggen ved inngangspartiet og tilbygget mot nord.

TG3 er sett med omsyn til råteskade i utvendig kledning og fuktmerke i veggane i soveromma i loftet.

Med omsyn til registrerte avvik i utvendig kledning er skifting av kledning vurdert som mest hensiktsmessig.

Ved skifting av kledning må ytterveggane kontrollerast for fuktskade og bedre ventilering av kledningen etablerast.

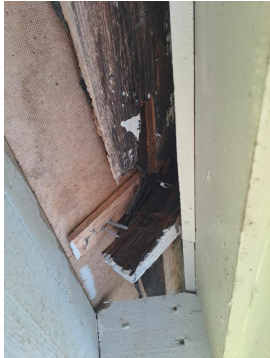
Råteskade i undertaket og sperrene langs rafta og takfoten på tilbygget mot nord.

Råteskade i sperr og undertak tilbygg

Utskifting av sperrer og undertak med råteskade i tilbygget mot nord.

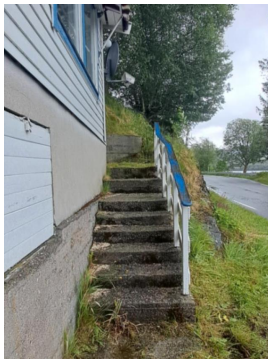
Trappene har generelt riss, sprekker og nokre skader i trinna.

Betongtrapp langs tilbygget.

Montere handlister langs veggane i trappeløpa.
Utbetring av riss, sprekker og skader i trappetrinna.
Montere endestolpe på rekkverket i trappa langs tilbygget mot aust.
Vedlikehald med overflatebehandling.
Føreskrifta om opningar i rekkverket har ikkje tilbakevirkande kraft.
Oppgradering av difor ikkje nødvendig, men vert anbefalt med omsyn til sikkerheit.

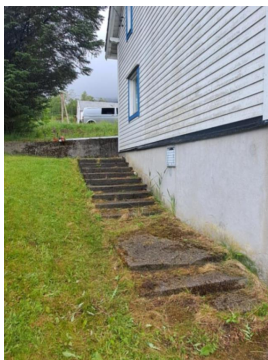
Betongtrapp langs endeveggen mot vest.

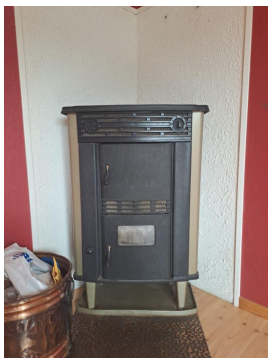
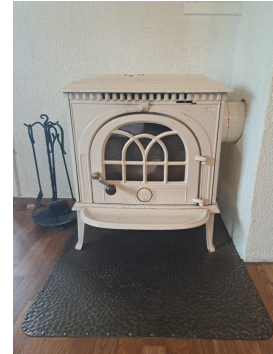
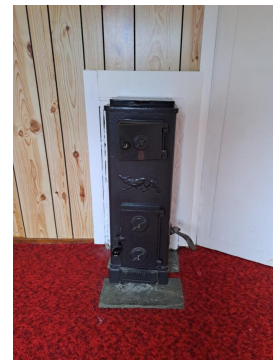
Sotluka i underetasjen og omnen i loftet har ikkje forskriftsmessig avstand på minimum 300mm til brennbart materiale.
Eldfast plate under omnen i loftet har ikkje forskriftsmessig lengde på 300mm framfor ileggsluka.
Pipa i gangen er innekledd med trefiberplater. Teglpipe har krav om 4 synlege sider.
Det er ikkje eldfast plate under feieluka i loftet.
Nokre riss i murpussa overflater.
Avskalling av murpuss på pipa i underetasjen.
Riss i murpussen rundt røykinnføringa i stova.
Eldfast stein i omnen i stova har sprekker og skader.
TG3 er sett med omsyn til avstand mellom omn/sotluke og brennbart materiale, og innekledd teglpipe i gangen.

Lukking av avstandskrav.
Pipevangar må gjerast synlege. For eldre teglpipe vert rehabilitering av røykløpet generelt anbefalt for lukking av avvik som dette.
Montere eldfast plate under feieluka i loftet.
Flikking av riss og utbetring av avskalling i murpussa overflater.
Skifting av eldfast stein i omnen i stova, eventuelt utskifting av omn.

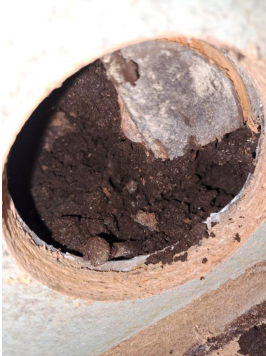
Ved holtaking i utleka vegg i butikklokalet vart det registrert fuktig jord og råteskadd treverk langs botnsvilla.
Fuktmåling med piggar i oppleka tredekke viser at treverket er metta med fukt. Registrert fuktnivå vil medføre fuktskade.
Fukt og muggsopp på veggplatene og i golvet i butikklokalet.
Fukt, muggsopp og saltutslag i grunnmuren i bodene.

Fuktig jord i utfora vegg.

Fjerne råteskadd treverk og fuktig jord.
Fjerne oppleka tredekke for å unngå fuktskade.
Fjerne muggsopp
Med omsyn til registrert saltutslag og fukttransport i konstruksjonen er underetasjen ikkje eigna for innreiing og opphald.
Sjå i tillegg punkt under "drenering"

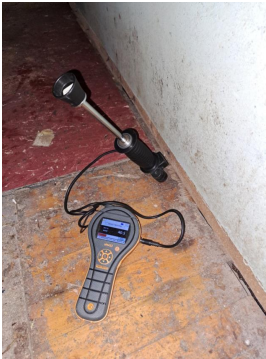
Fuktkontroll av tredekke.

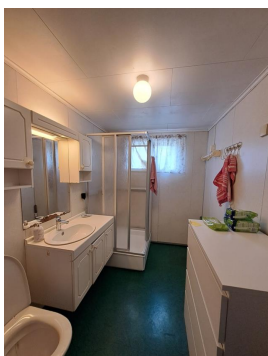
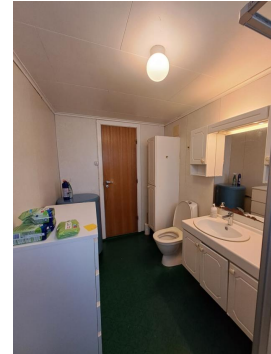
1. ETASJE > BAD/VASKEROM

Fuktskade i våtromspanelen i dusjssona.
Våtromspanelen har ikkje botnlist og forsegling i underkant. Fuktskade vil difor kunne oppstå.
Merkbar slark i våtromspanelen langs hjørneprofilane. Naturleg årsak er manglande fuging som vil kunne medføre fuktskade i platene.
Fuktmerke i frontane på baderomsinnreiinga.
Skjoldar i speilet på innreiinga.
Vinduet er i våtsona og vil vere utsett for fuktskade.
Badet tilfredsstillar ikkje dagens krav til oppbygging av våtrom.

Med omsyn til registrerte avvik og våtrommet sin alder er totalrenovering vurdert som mest hensiktsmessig .

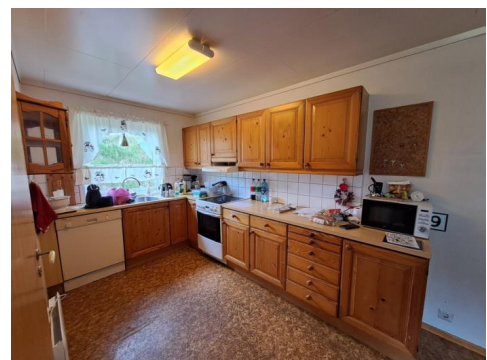
1. ETASJE > KJØKKEN

Fuktmerke og fuktskjoldar i benkeskapet under oppvaskkummen.
Kjøkkenet har naturleg elde og bruksslitasje.

Vedlikehald med overflatebehandling.

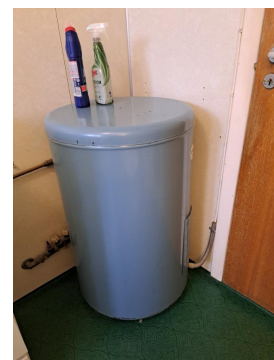
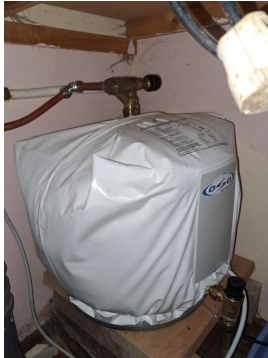
Rekvirent har opplyst at varmtvasstanken i badet/vaskerommet har ujamn temperatur. Rust på varmtvasstanken i badet. Varmtvastanken i badet er av eldre dato og har oppnådd forventa brukstid. Varmtvastanken i boda er tilknytta el.anlegget med stikkontakt. Varmtvastank med effekt over 1500 watt skal etter NEK 2014 ha fast tilkopling til el. anlegget. Tanken i boda er plassert i tørt rom utan sluk og har ikkje kompensere tiltak i form av lekkasjesikring. Fuktskader vil difor kunne oppstå ved eventuell lekkasje.

Skifting av varmtvasstank i badet må påreknast. Etablere fast tilkopling til el.anlegget for varmtvasstanken i boda. Det bør etablerast avrenning til sluk, eventuelt monterast lekkasjesikring på varmtvasstanken i boda.
