VH91626 - 2017 Peugeot 3008 Offroad

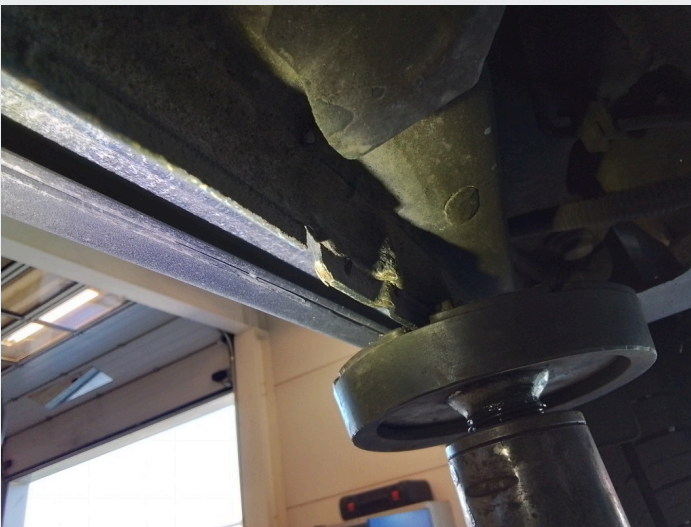
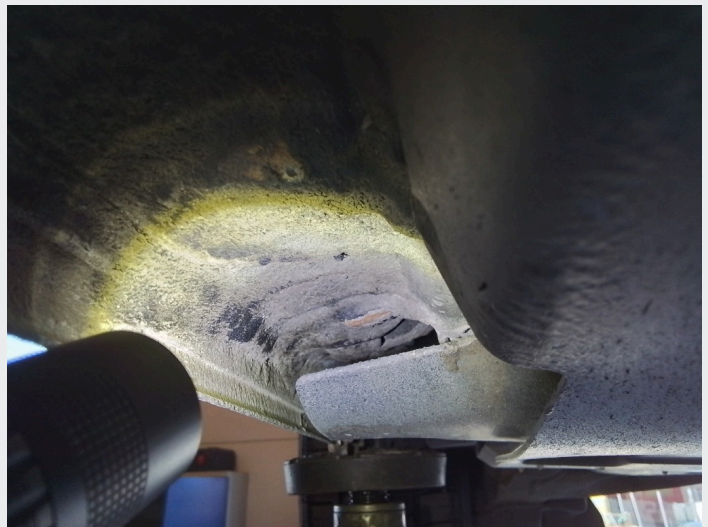
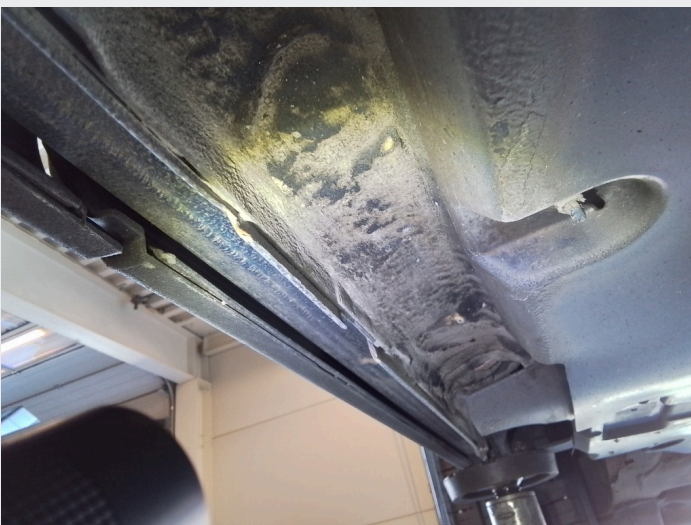
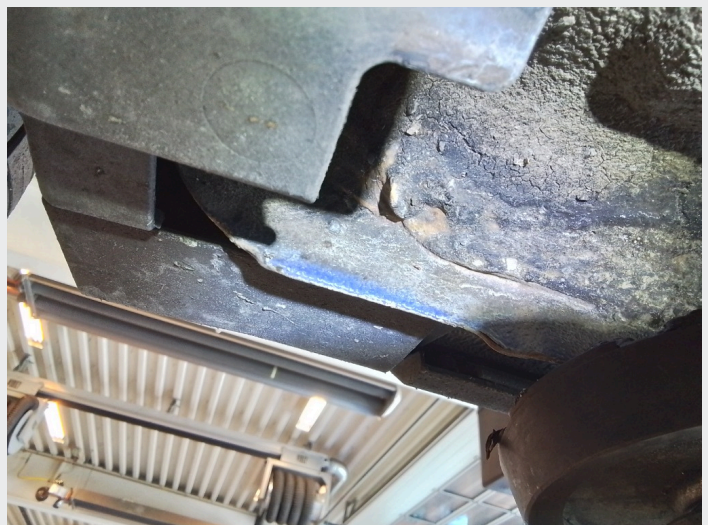
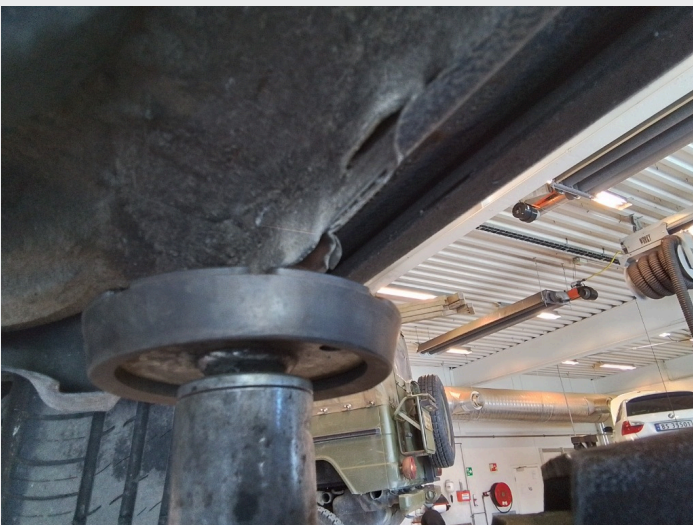
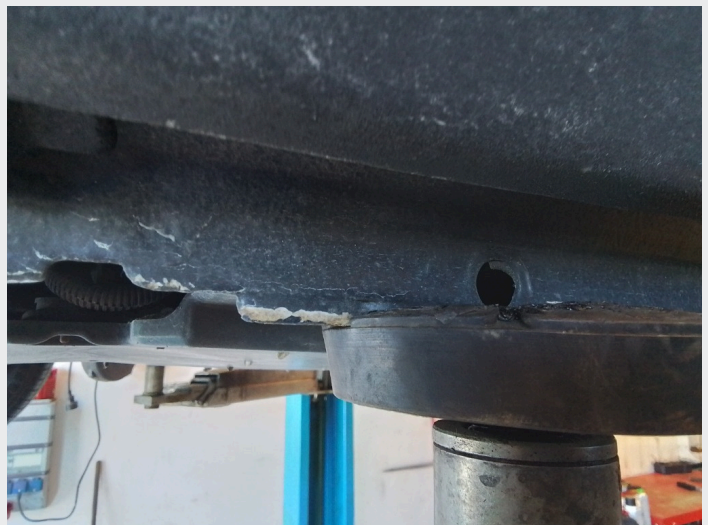
- 2.2 Eksteriør - Antirustbehandling/under bil - Avflassing ved kanaler høyre side
- 2.2 Eksteriør - Antirustbehandling/under bil - Avflassing ved kanaler venstre side

2.2 Avflassing ved kanaler høyre side

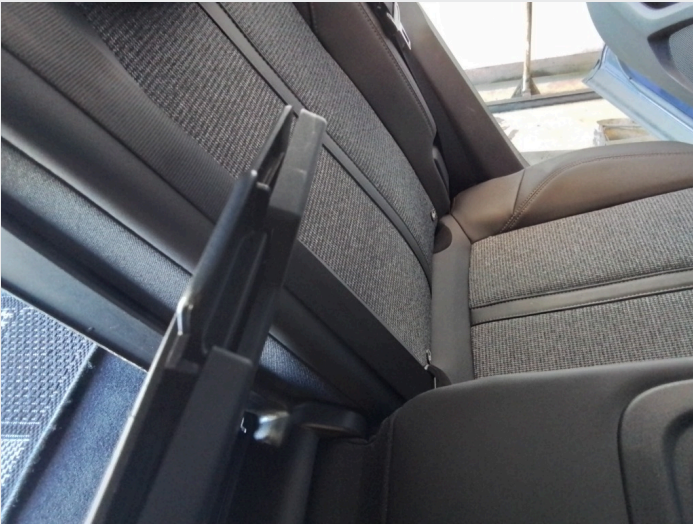
- 3.4 Utvendig lys - Retningslys - Riper i speilblinklys høyre side
- 4.5 Interiør og instrumenter - Seter - Luke til bagasjerom i midtre seterygg bak er ødelagt

4.5 Luke til bagasjerom i midtre seterygg bak er ødelagt

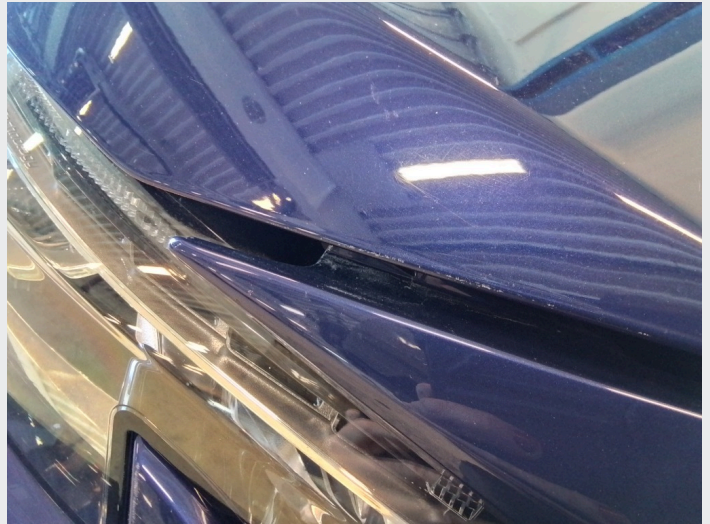
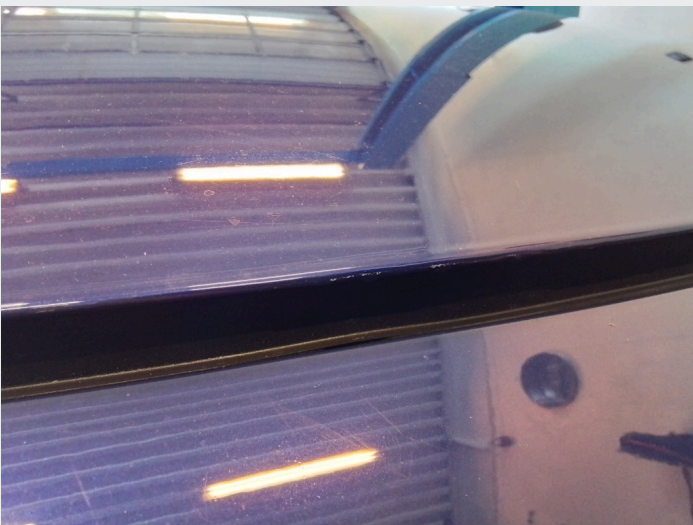
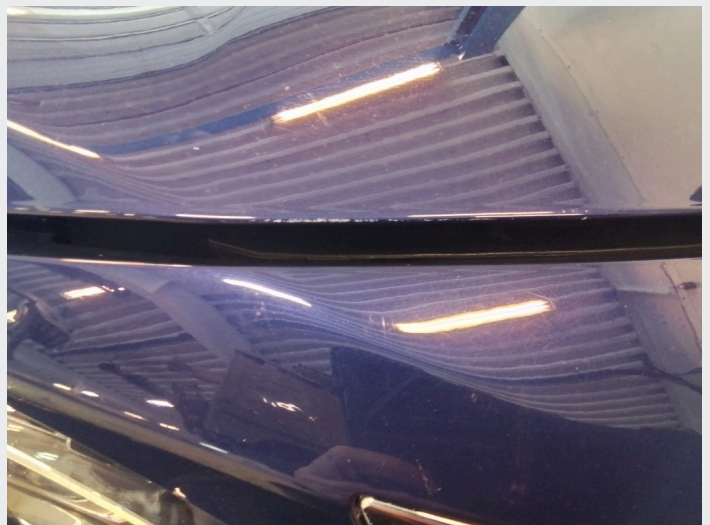
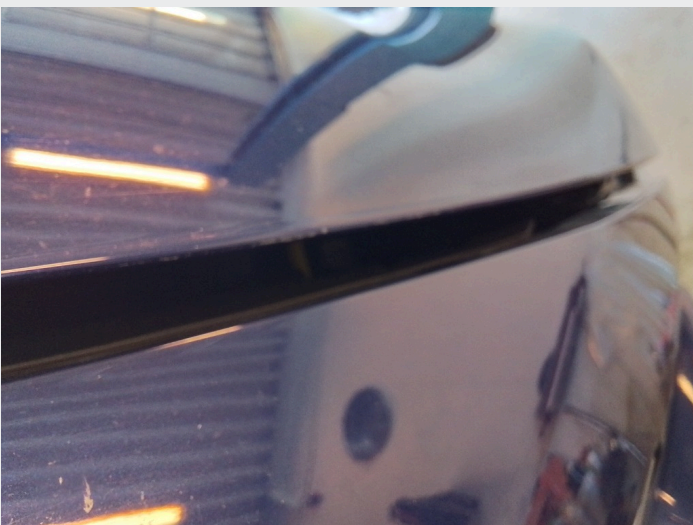
- 2.3 Eksteriør - Panser - Lakkskader på panser
- 2.5 Eksteriør - Dører/bakluke - Lakkskade på dør over dørhåndtak V/B
- 2.5 Eksteriør - Dører/bakluke - Ripe på dør over dørhåndtak H/B

2.3 Lakkskader på panser

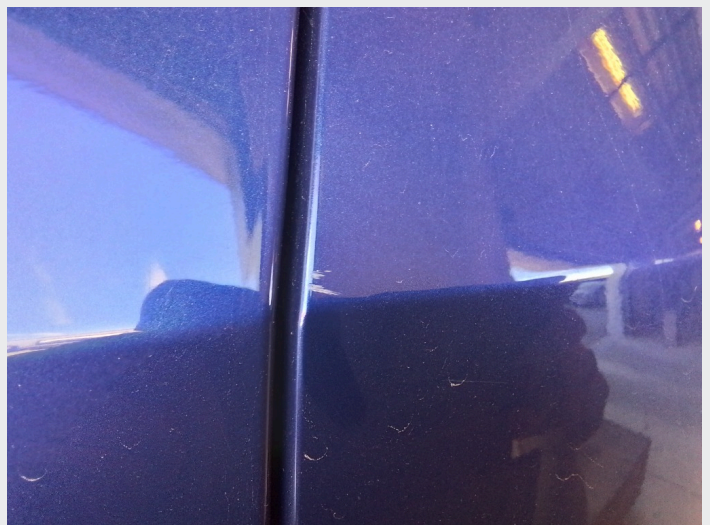
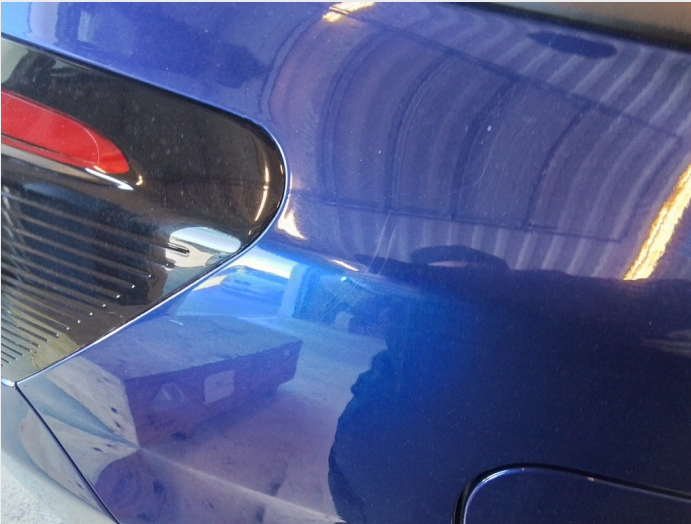
- 2.5 Eksteriør - Dører/bakluke - Små lakkskader på dørkanter alle dører
- #2 2.7 Eksteriør - Skjermer - Lakkskader i skjerm H/B
- 2.8 Eksteriør - Støtfanger/grill - Kromslipp bakre støtfanger

2.7 Lakkskader i skjerm H/B

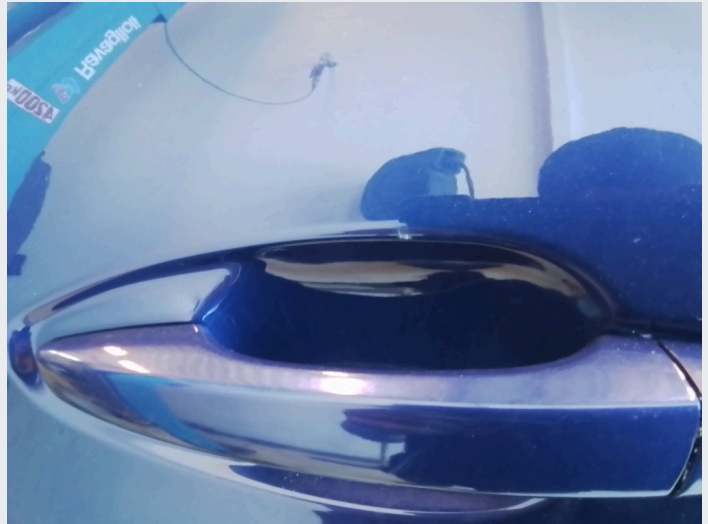
2.5 Lakkskade på dør over dørhåndtak V/B

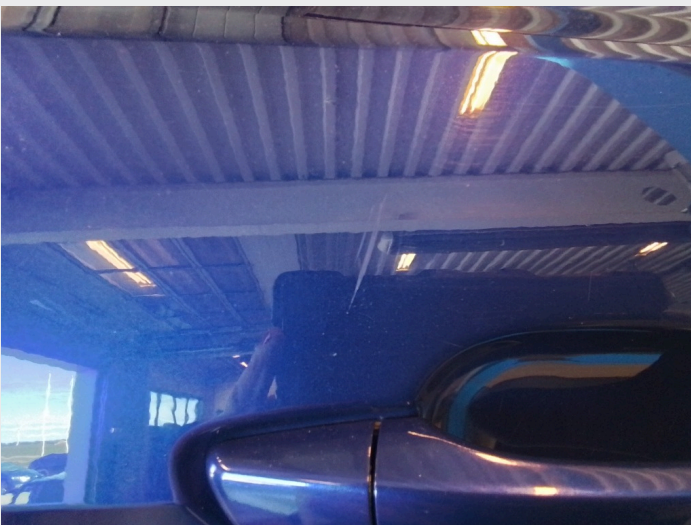
2.5 Ripe på dør over dørhåndtak H/B

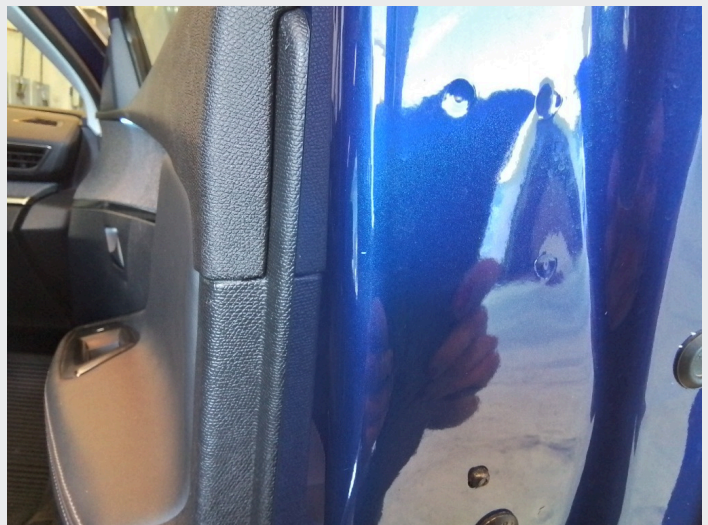
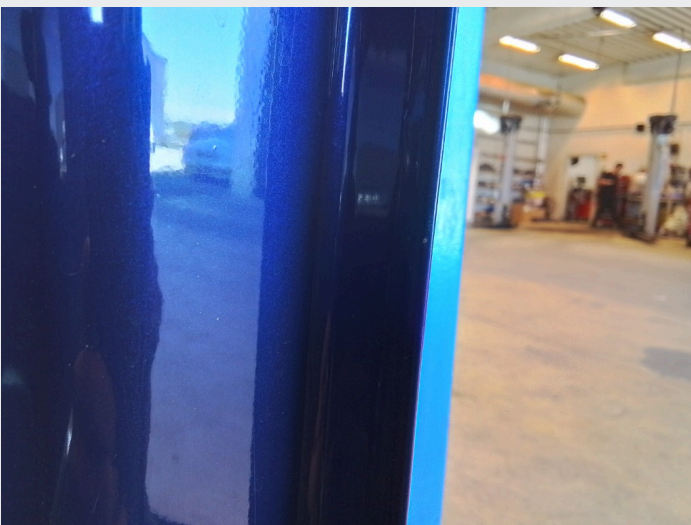
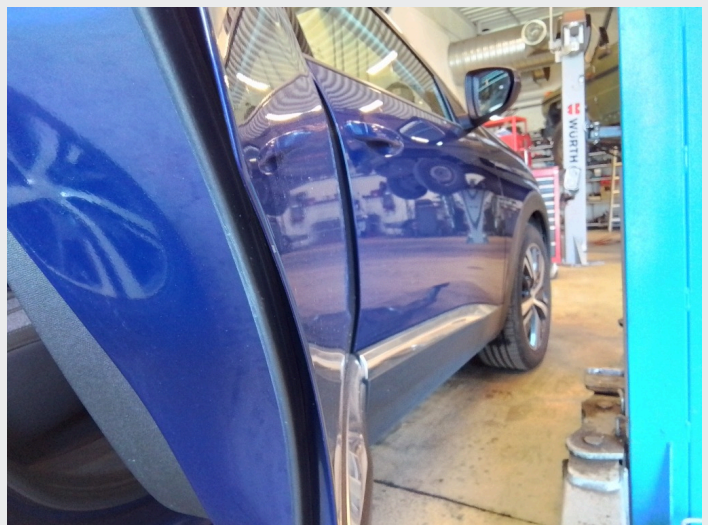
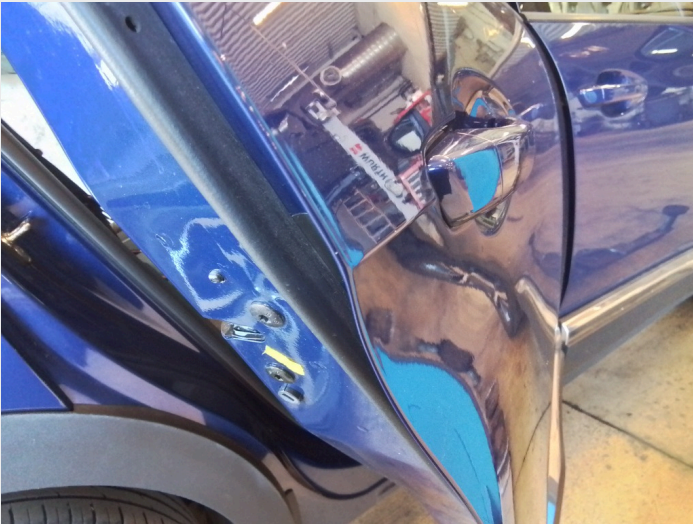
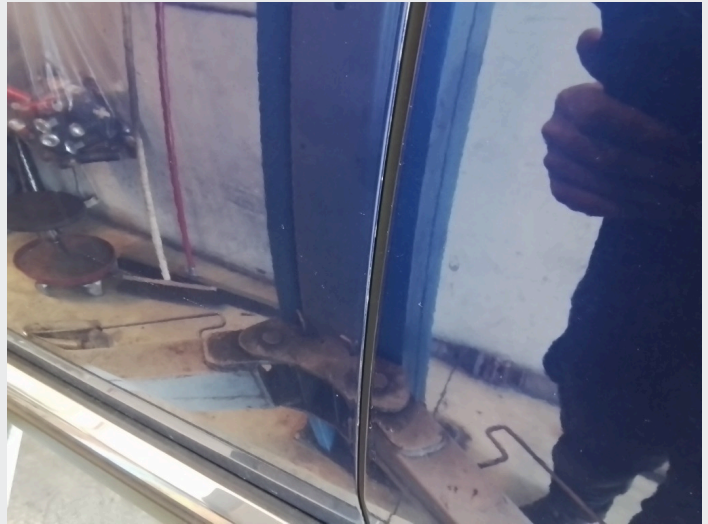
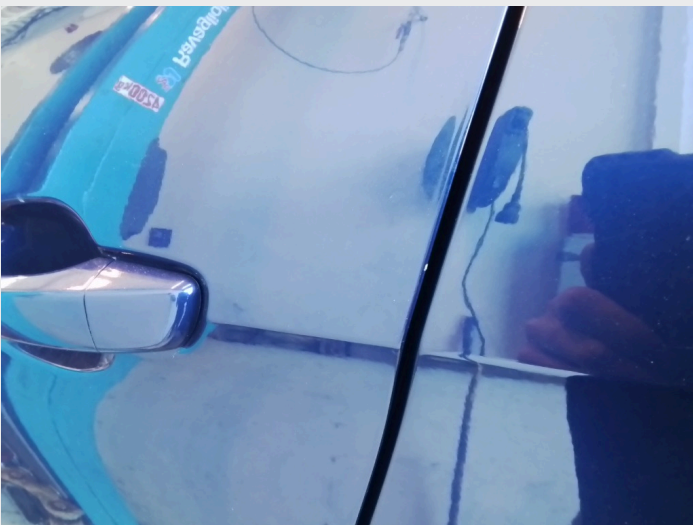
2.5 Små lakkskader på dørkanter alle dører

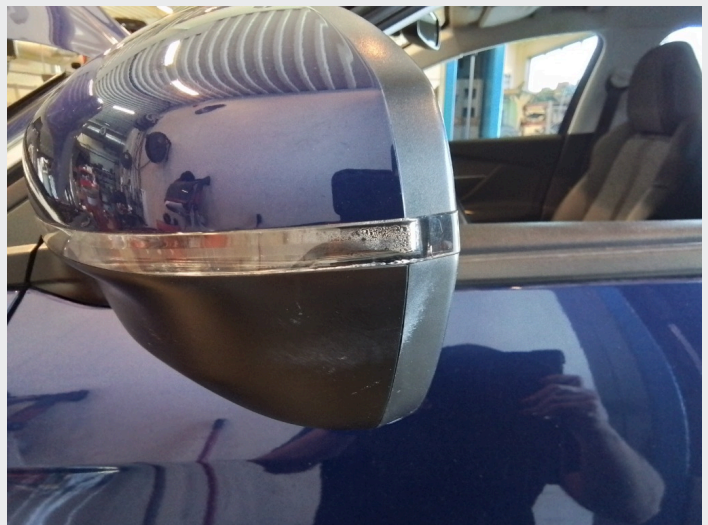
- 2.18 Eksteriør - Felger - Små lakkskader på alle felger
- 2.20 Eksteriør - Avtagbar tilhengerkule - Avtakbart hengerfeste sitter fast
- #1 3.4 Utvendig lys - Retningslys - Dråpedannelse i speilblinklys venstre side

3.4 Dråpedannelse i speilblinklys venstre side

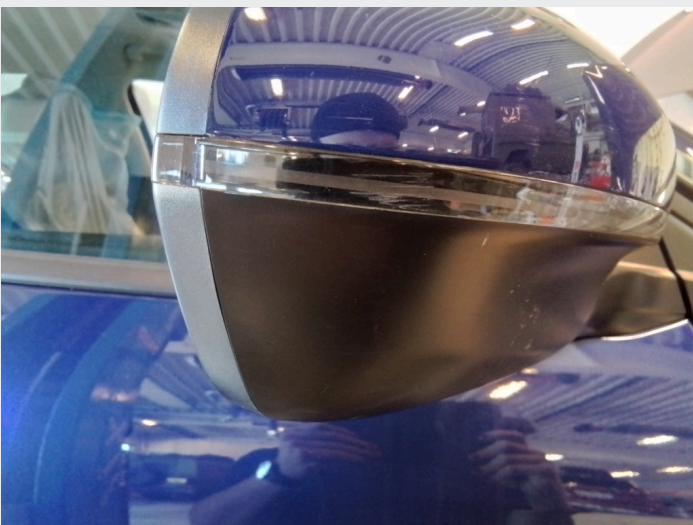
3.4 Ripper i speilblinklys høyre side

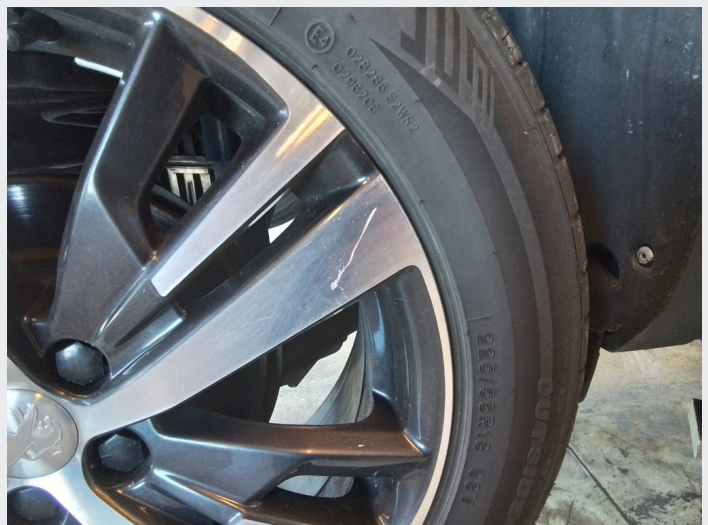
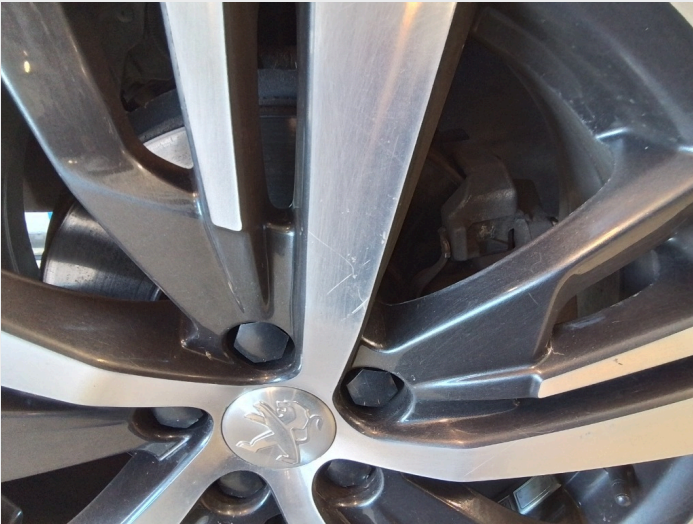
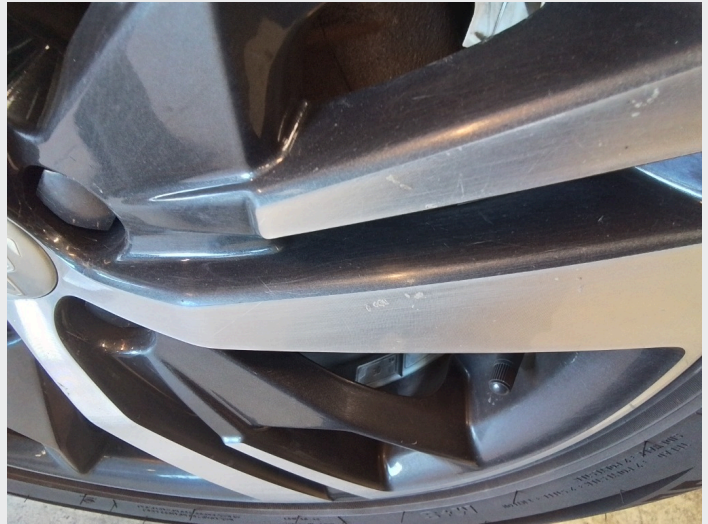
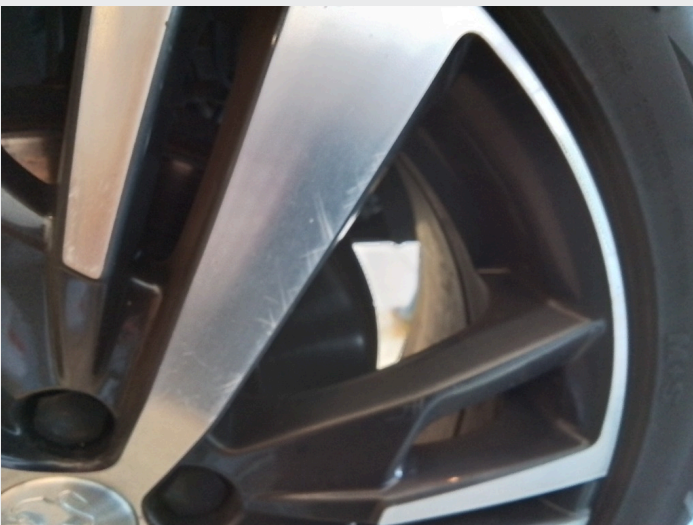
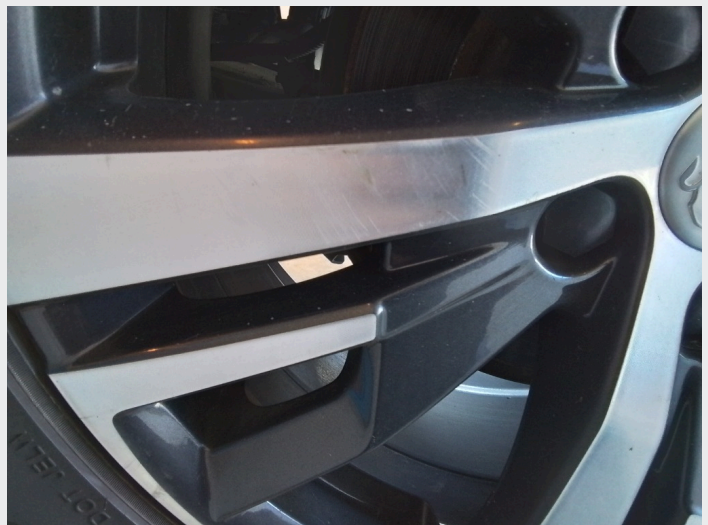
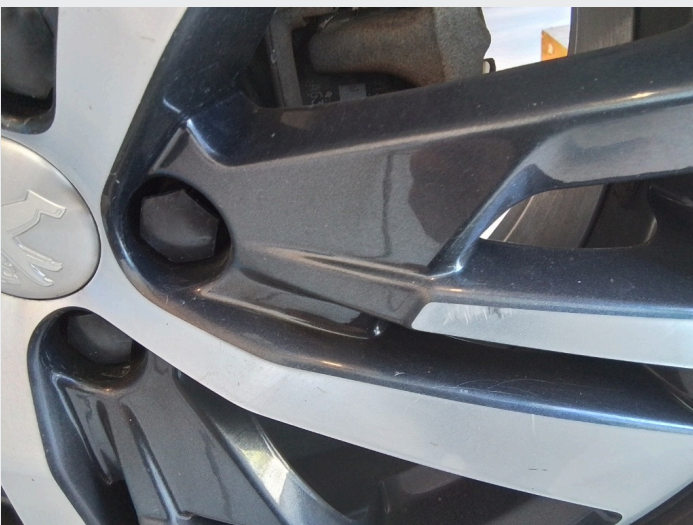
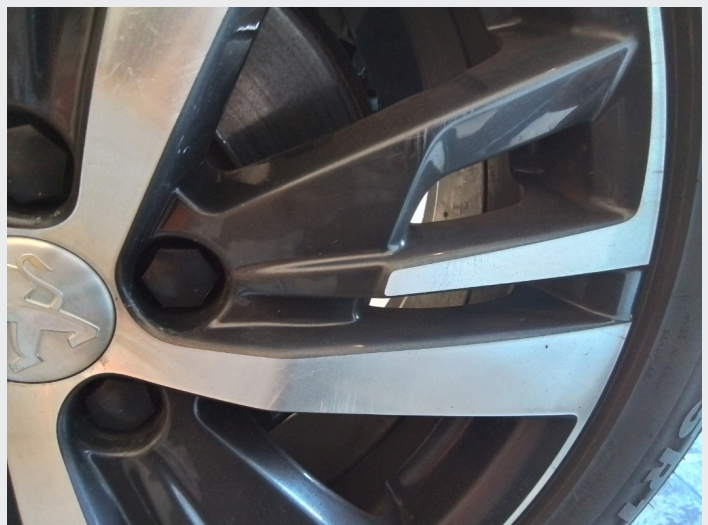
2.18 Små lakkskader på alle felger

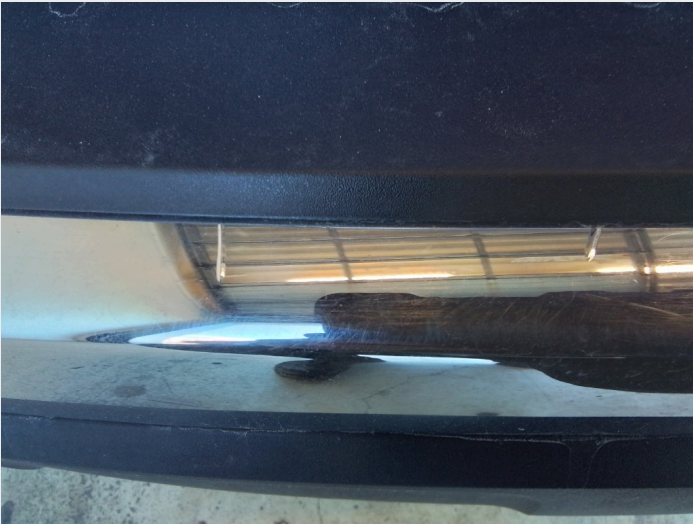
2.8 Kromslipp bakre støtfanger

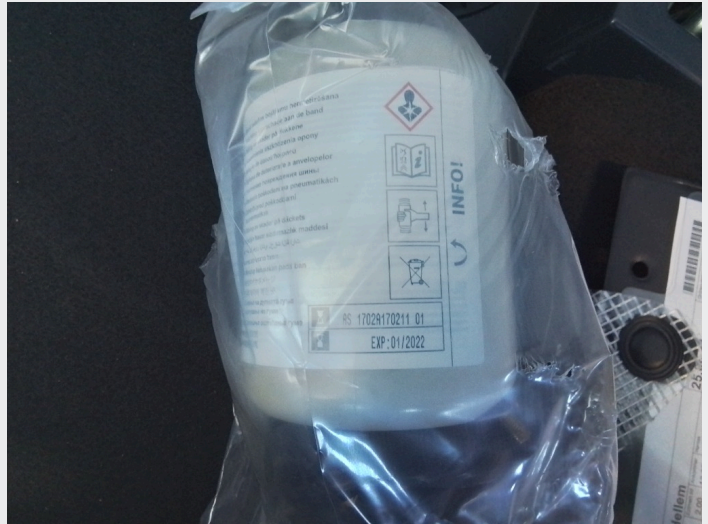
- 2.8 Eksteriør - Støtfanger/grill - Riper fremre støtfanger høyre side
- 2.8 Eksteriør - Støtfanger/grill - Steinsprutskader fremre støtfanger/grill
- 2.17 Eksteriør - Dekk/reservehjul - Dekk rep.sett utgått på dato

2.17 Dekk rep.sett utgått på dato

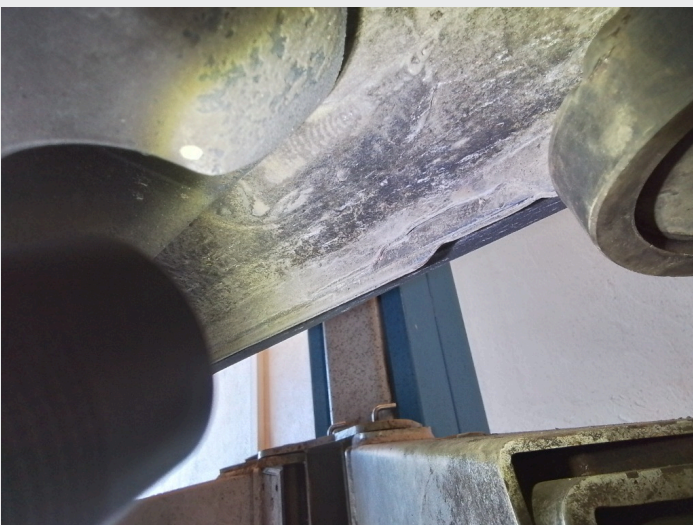
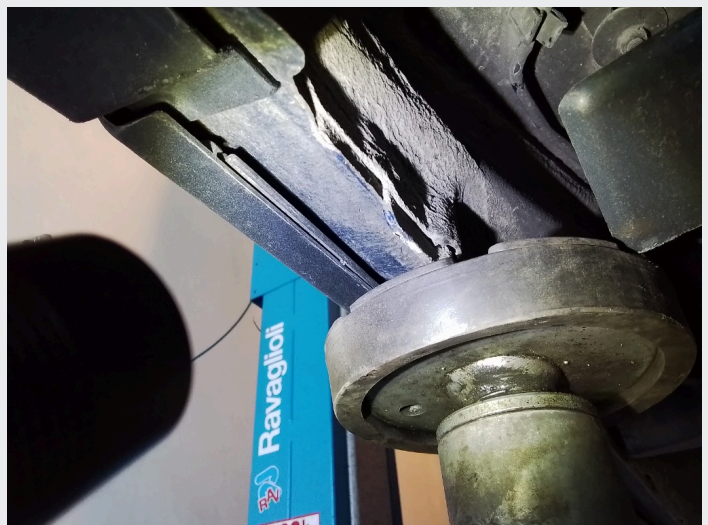
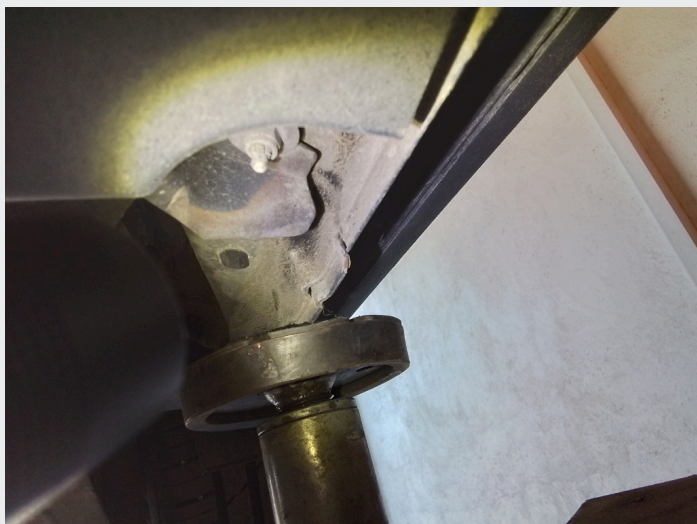
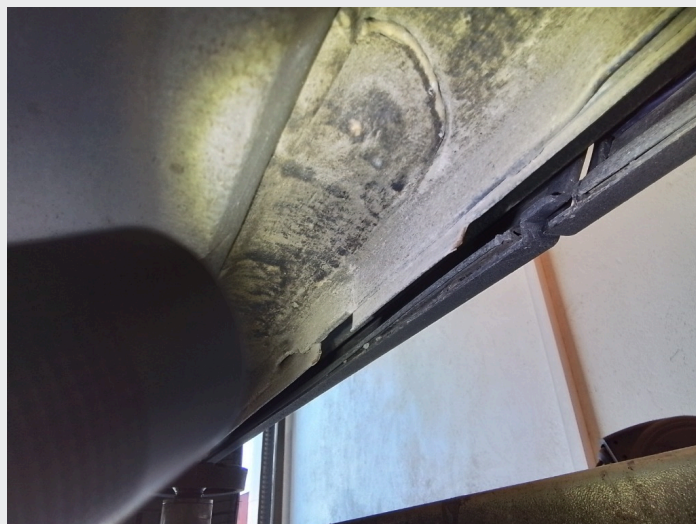
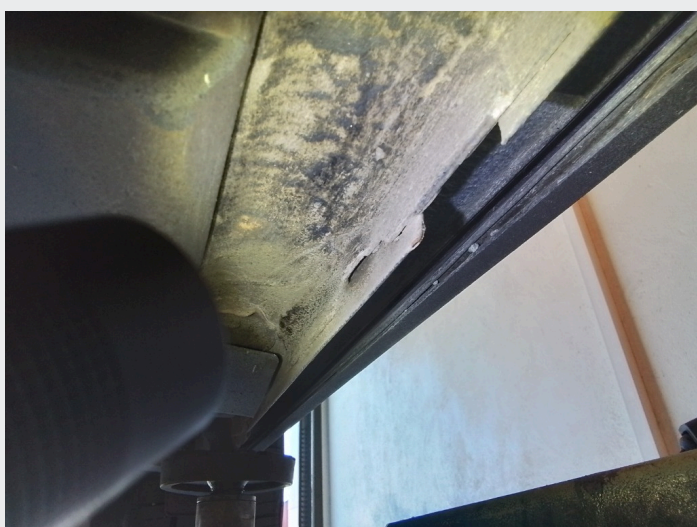
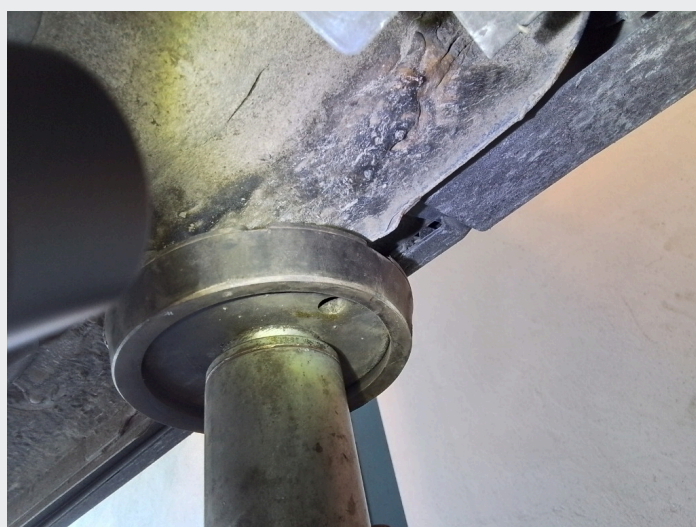
2.2 Avflassing ved kanaler venstre side

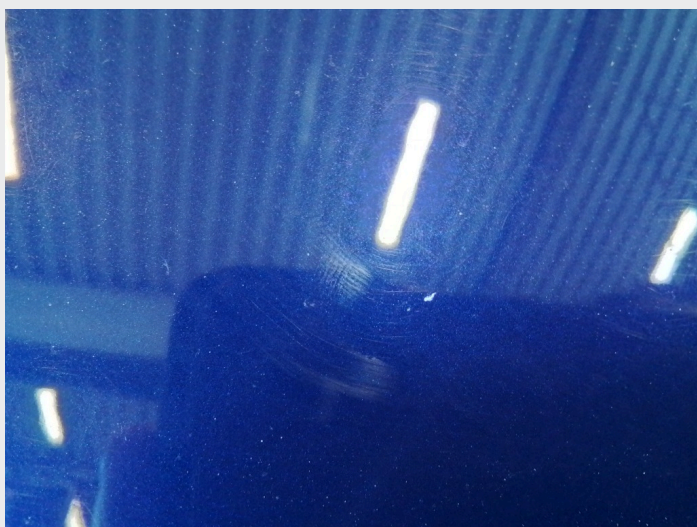
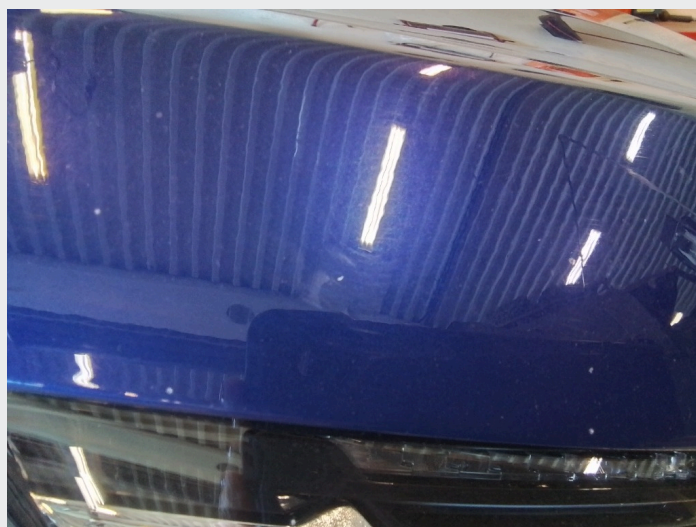
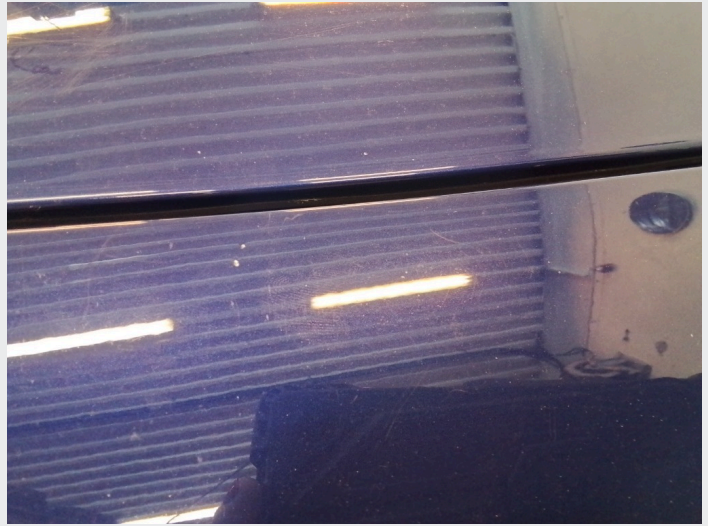
2.8 Steinsprutskader fremre støtfanger/grill

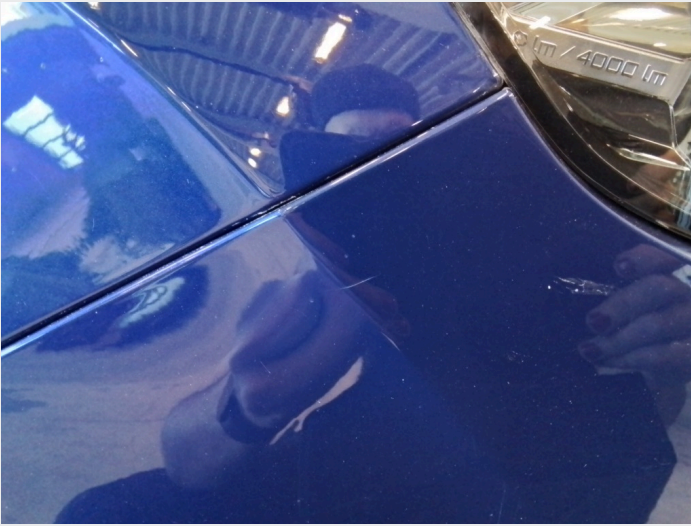
2.8 Riper fremre støtfanger høyre side
