NAF Bruktbiltest

Testdato
23.05.2024

Bilmerke	Opel	Motorstørrelse	cm ³
Modell	VIVARO	Motoreffekt	100 kW
Type	V	Aksler i drift	1
Registreringsnr.	EE50395	Drivstofftype	Elektrisk
Understellsnr.	VXEV1ZKXZMZ121031	Kjøretøygruppe	315
Km.stand.	6431	Bruktimportert	Nei
Farge	Svart	Registreringsår	2022
		Registrert første gang	31.08.2022

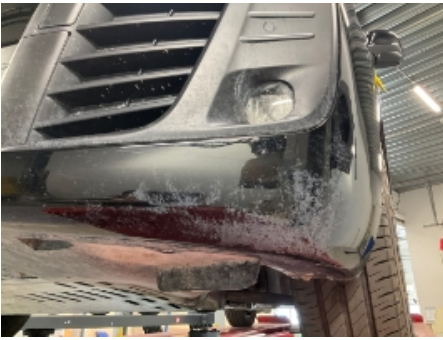
25. Støtfanger foran

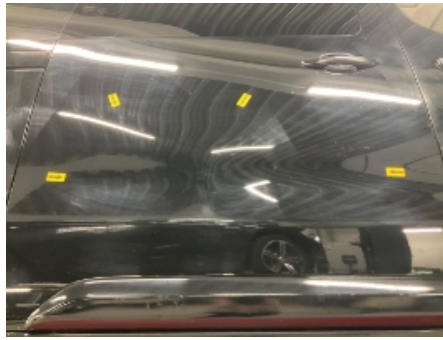
26. Høyre bakdør

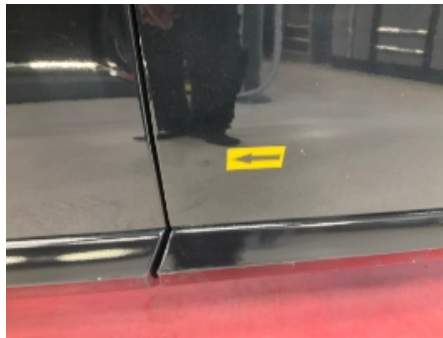
29. Høyre fordør

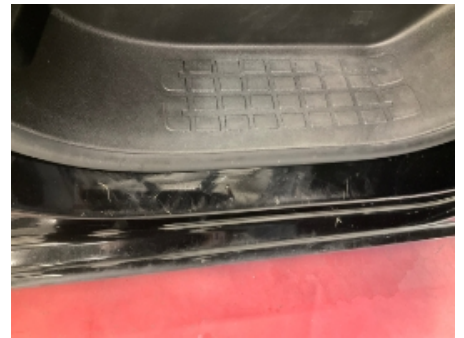
30. Døråpning

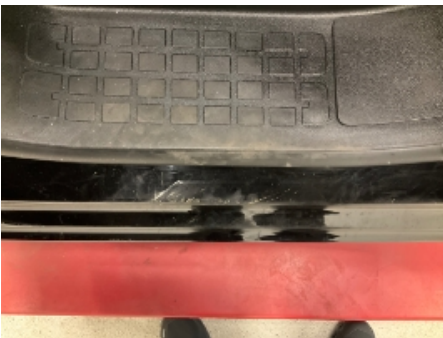
31. Døråpning
